## BAB V EVALUASI KINERJA PELABUHAN

### 5.1. Tinjauan Umum.

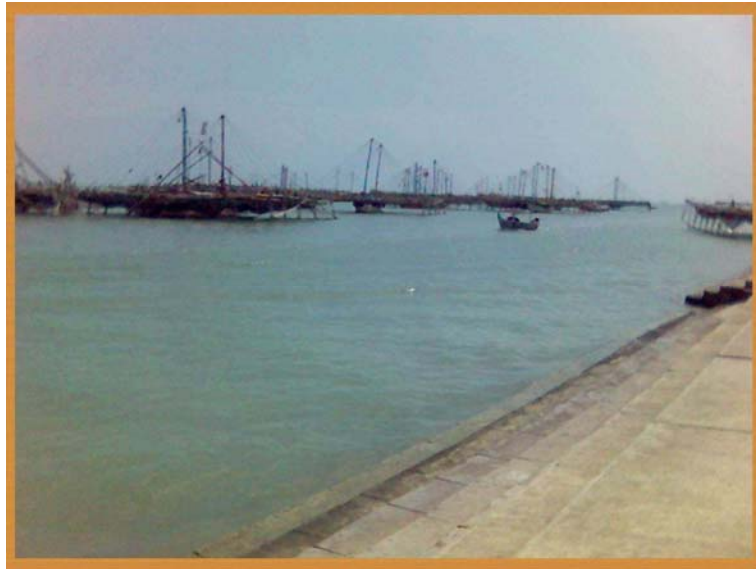
**Gambar 5.2 Alur Pelayaran Pelabuhan Perikanan Morodemak.**

| No. | Evaluasi | Satuan | Kondisi. |
|---|---|---|--|
| 1. | Alur Masuk Kapal:<br>- Lebar Alur Pelayaran<br>- Kedalaman Alur | 50 m<br>1,5 m | -Dangkal, kapal sulit masuk<br>-Kedalaman perlu ditambah sesuai tonase kapal.<br>-Banyaknya jaring apung di sekitar alur pelayaran |

Pada alur pelayaran Pelabuhan Perikanan Morodemak perlu diadakan pengerukan karena adanya endapan cukup tinggi yang terjadi di sungai Tuntang Lama maupun di muara sungai.

Endapan-endapan tersebut terjadi karena :

1. Garis alur sungai Tuntang Lama tidak lurus.

2. Adanya paling tidak ada 3 (tiga) sungai kecil yang bermuara tepat pada lokasi kegiatan Pelabuhan Perikanan Morodemak dengan aliran (arus) yang memotong induk sungai.
3. Adanya endapan lumpur dan sampah yang sangat tebal sehingga menghambat aliran sungai.

Kesimpulan : Alur pelayaran Pelabuhan Perikanan Morodemak perlu diperlebar dan diperdalam agar sesuai dengan tonase kapal terbesar yang masuk ke Pelabuhan Perikanan Morodemak serta jaring apung harus dibersihkan agar tidak mengganggu kapal yang masuk ke Pelabuhan.

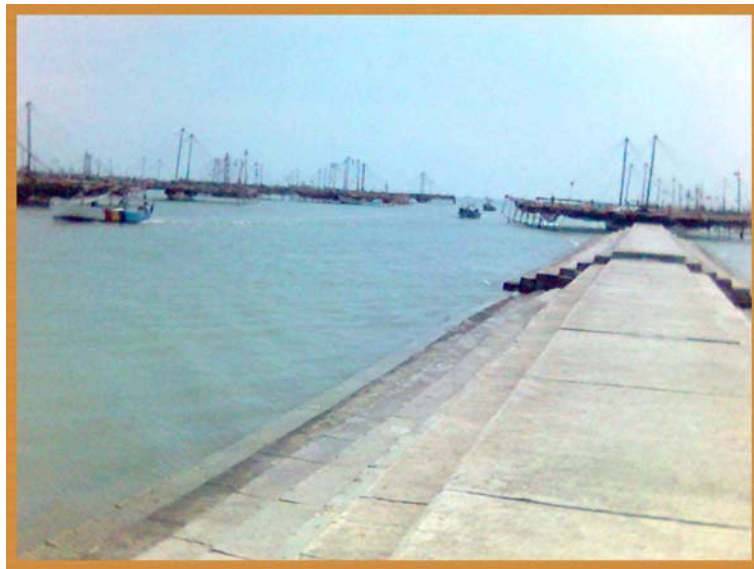
**Gambar 5.3. *Jetty* Pelabuhan Perikanan Morodemak.**

| No. | Evaluasi | Satuan | Kondisi. |
|---|---|---|---|
| 1. | <i>Breakwater</i><br>- Luas <i>breakwater</i> | - | Perlu diperbaiki dan ditambah. |

Pada Pelabuhan Perikanan Morodemak bangunan pemecah gelombang berbentuk *jetty* dan kurang berfungsi dengan baik karena :

1. Terdapat banyak bagan/jaring apung disekitar bangunan pemecah gelombang.

Kesimpulan : *Breakwater* pada Pelabuhan Perikanan Morodemak perlu ditambah luasannya dan diperbaiki untuk menjaga kawasan Pelabuhan Perikanan Morodemak dari serangan gelombang serta perlu diadakan penataan jaring apung atau bagan apung disekitar lokasi agar *breakwater* berfungsi optimal.

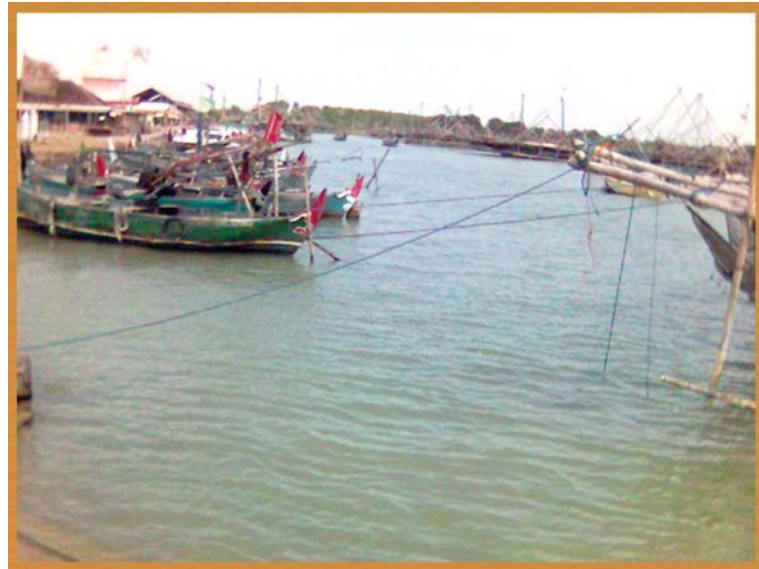
**Gambar 5.4. Kolam Pelabuhan Perikanan Morodemak.**

Kolam pelabuhan berfungsi sebagai tempat berlabuhnya perahu/kapal nelayan pada saat bongkar muat ikan, serta untuk bersandar dan bertambatnya kapal. Kolam Pelabuhan Perikanan Morodemak tidak dapat berfungsi dengan optimal karena :

1. Banyaknya sampah (berasal dari potongan-potongan bambu bagan/jaring apung, dan sebagainya) disekitar tempat sandar maupun tambat meghambat proses manuver kapal ikan.
2. Terjadinya penumpukan kapal tunda/tunggu di tempat tambat maupun sandar dikarenakan banyaknya bagan/jaring apung di mulut muara.
3. Terjadinya konflik antar ABK ketika mereka dalam waktu yang sama akan keluar melaut sering terjadi akibat sempitnya alur dan banyaknya kapal serta bagan apung yang berlabuh disepanjang alur.

Kesimpulan : Luas dan kedalaman kolam pelabuhan pada Pelabuhan Perikanan Morodemak perlu ditambah dan perlu dilakukan pembersihan, pengerukan dan peningkatan kinerja operasional pelabuhan.

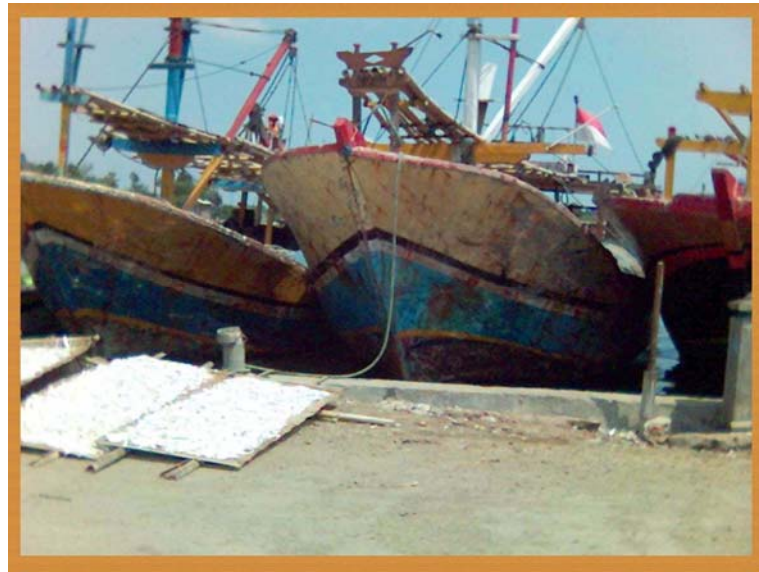
**Gambar 5.5 Dermaga Pelabuhan Perikanan Morodemak.**

| No. | Evaluasi | Satuan | Kondisi. |
|---|---|---|--|
| 1. | Dermaga Perikanan<br>- Dermaga Tambat<br>- Dermaga Bongkar Muat | 383 m<br>- | Rusak dan kurang panjang, perlu diperbaiki.<br>Tidak ada |

Dermaga Pelabuhan Perikanan Morodemak sering tergenang rob sehingga dermaga menjadi kumuh dan menyebabkan rantai dermaga menjadi rusak. Akibat kurang panjangnya dermaga bongkar muat dan tambat kapal, aktifitas kapal nelayan menjadi terganggu.

Kesimpulan : Panjang dermaga Pelabuhan Perikanan Morodemak perlu ditambah dan dibangun dermaga bongkar muat baru serta perlu dilakukan perbaikan menyeluruh agar aktifitas nelayan berjalan lancar.

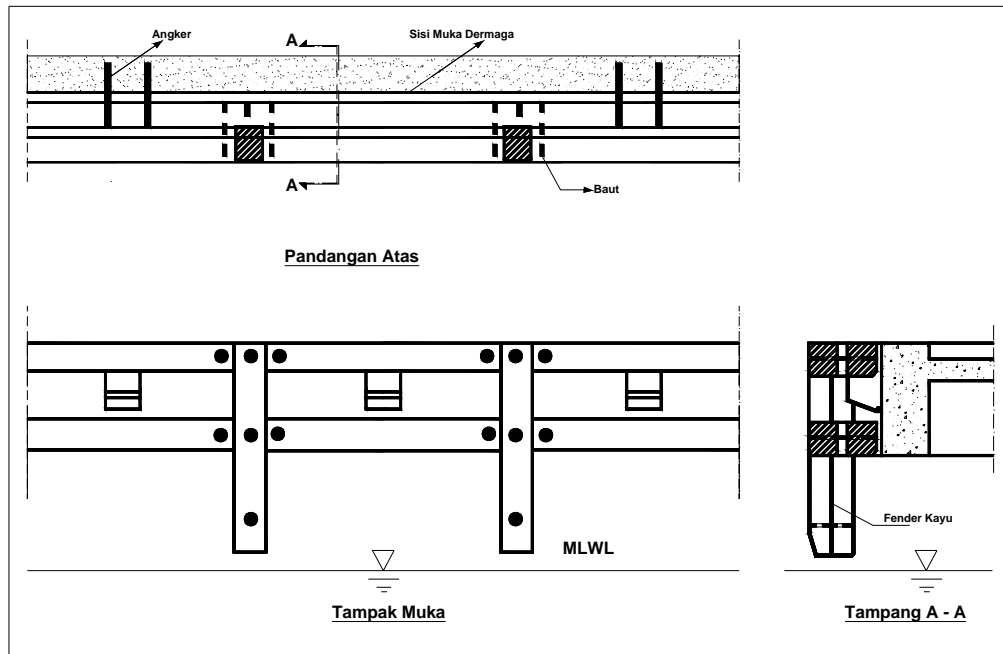
Gambar 5.6. *Fender* Pelabuhan Perikanan Morodemak.

| No. | Evaluasi | Satuan | Kondisi. |
|---|---|---|---|
| 1. | <i>Fender</i><br>- Kayu Jati 6/12 | - | Rusak dan perlu diperbaiki. |

*Fender* dan *Bolder* yang terdapat di Pelabuhan Perikanan Morodemak banyak yang telah rusak karena dimakan usia.

Kesimpulan : Perlu di buat *fender* dan *bolder* baru dengan pemilihan bahan material dengan mutu yang bagus dan perhitungan yang teliti.

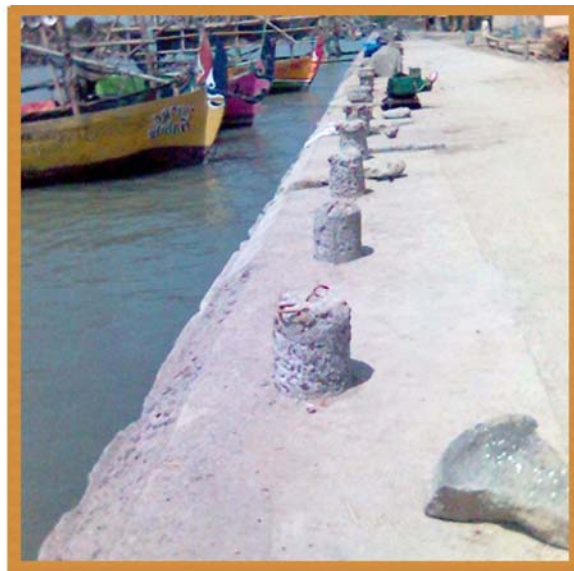
Gambar 5.7. *Bolder* Pelabuhan Perikanan Morodemak.

| No. | Evaluasi | Satuan | Kondisi. |
|---|---|---|---|
| 2. | <i>Bolder</i><br>- Beton bertulang | - | Rusak dan perlu diperbaiki. |
