BAB II

KONDISI BENDUNG PADA SAAT INI

2.2 KONDISI SEKARANG

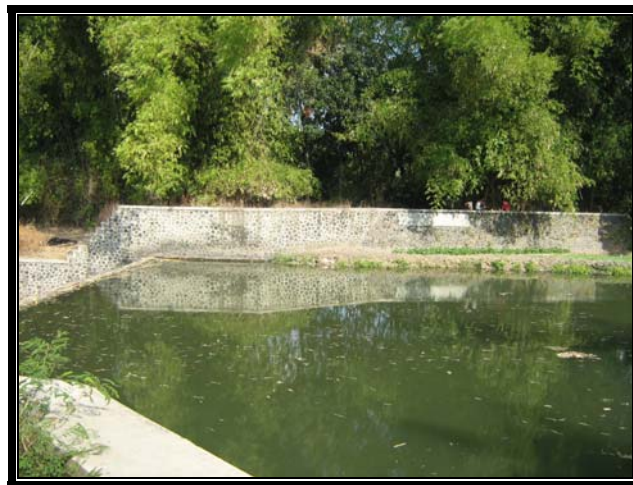
Gambar 2.4 Kondisi Bendung Kali Kebo pada musim kemarau

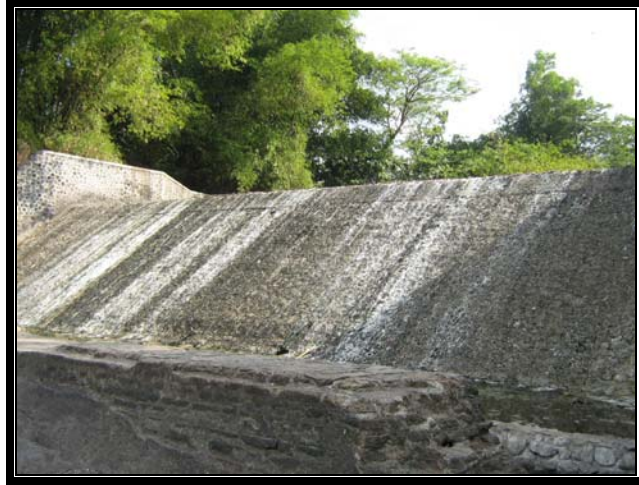
Secara umum kondisi Bendung Kali Kebo saat ini masih baik. Baik dilihat secara fisik maupun secara fungsi. Secara fisik tidak terjadi kerusakan yang berarti, hanya terjadi keretakan–keretakan di lantai hilir.

Gambar 2.5 Tampak bagian hilir Bendung Kali Kebo

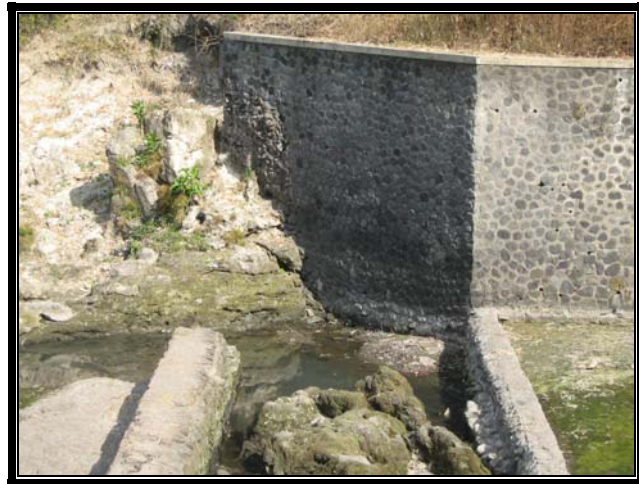
Gambar 2.6 Gerusan / *Scouring* yang terjadi pada ujung bantalan air

Pada bagian hilir bendung terjadi gerusan atau *scouring* yang dapat membahayakan konstruksi bendung, jika kedalaman gerusan melampaui pondasi bendung, bendung dapat mengalami guling. Gerusan pada bagian hilir bendung dapat dilihat pada Gambar 2.6.

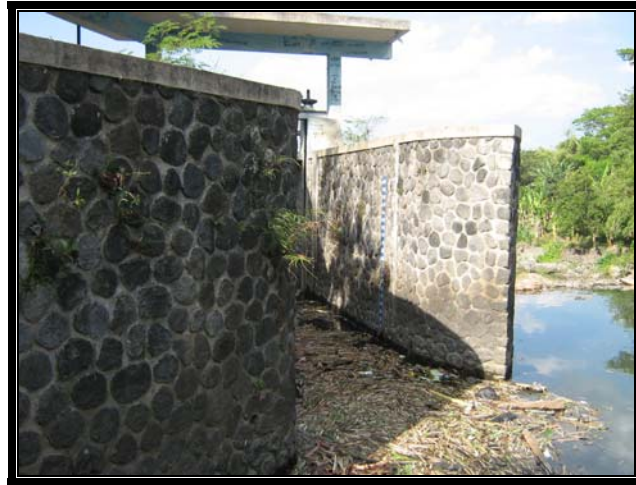
Gambar 2.7 Sampah yang masuk ke dalam *intake*

Pada pintu pengambilan / *intake* terdapat banyak sampah yang menumpuk ke dalam pintu masuk saluran yang dapat mengakibatkan tersumbatnya aliran. Ini terjadi akibat pembuangan sampah ke dalam saluran secara sembarangan.

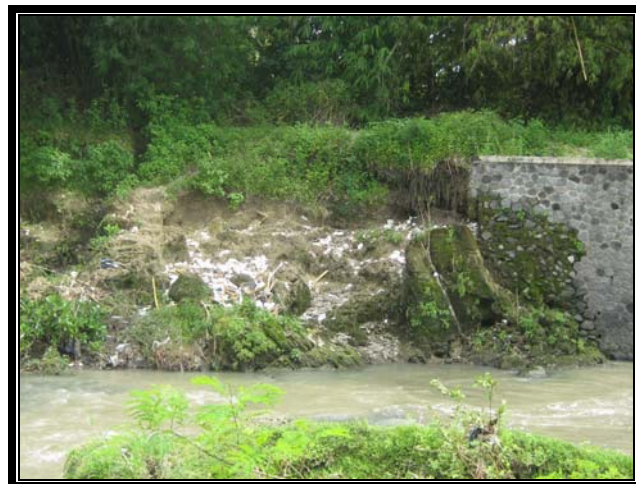
Gambar 2.8 Kerusakan pada talud

Sementara ini kerusakan juga terjadi pada talud yang ambrol, untuk lebih jelasnya dapat dilihat pada Gambar 2.8
