BAB II

KONDISI BENDUNG EKSISTING

2.1 DATA TEKNIK BENDUNG MRICAN

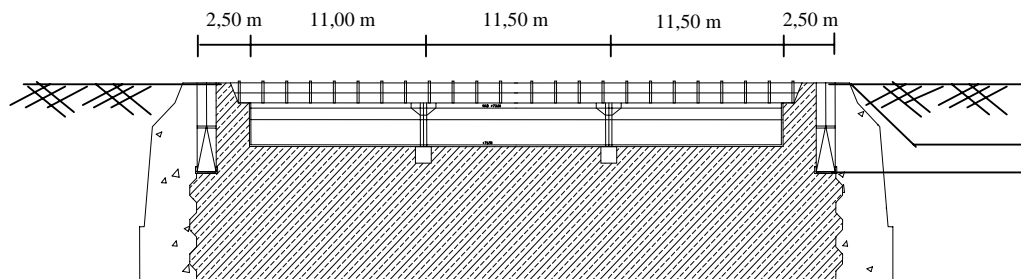
Gambar 2.2 Penampang melintang Bendung Mrican Ekisting

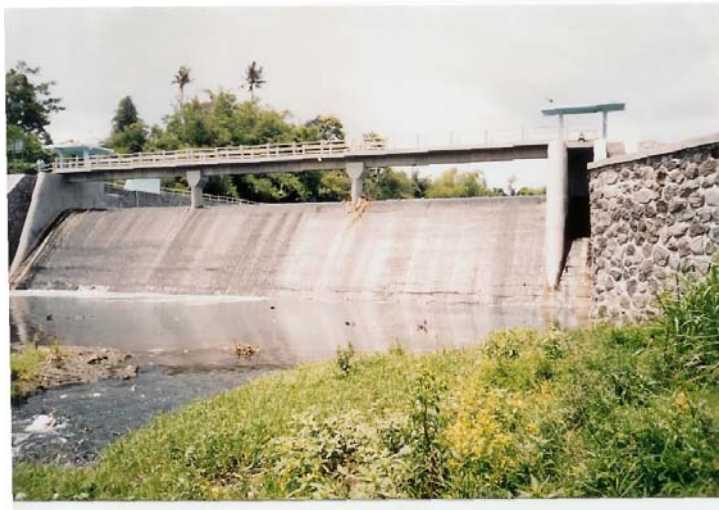
Gambar 2.3 Tampak Bendung Mrican *Existing*

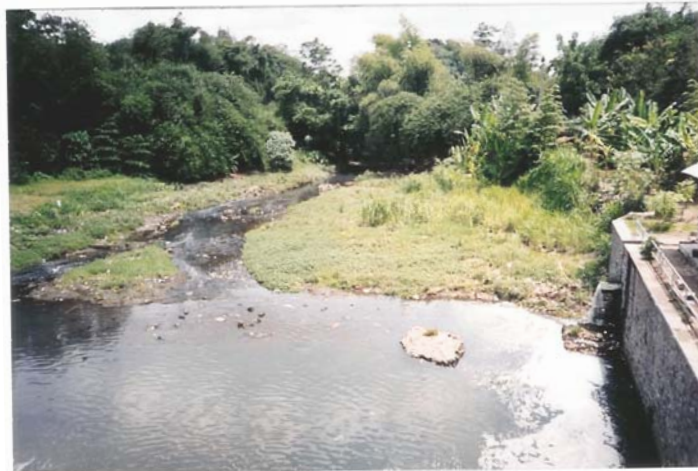
Secara umum kondisi Bendung Mrican saat ini masih baik. Baik dilihat secara fisik maupun secara fungsi. Secara fisik tidak terjadi kerusakan yang berarti, hanya terjadi keretakan-keretakan di lantai hilir.

Gambar 2.4 Bagian Hilir Bendung Mrican *Existing*

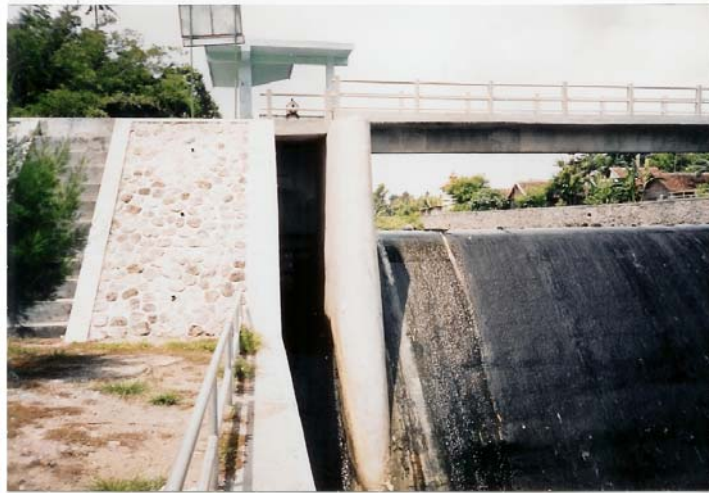
Gambar 2.5 Pintu Pembilas Bendung Mrican *Existing*

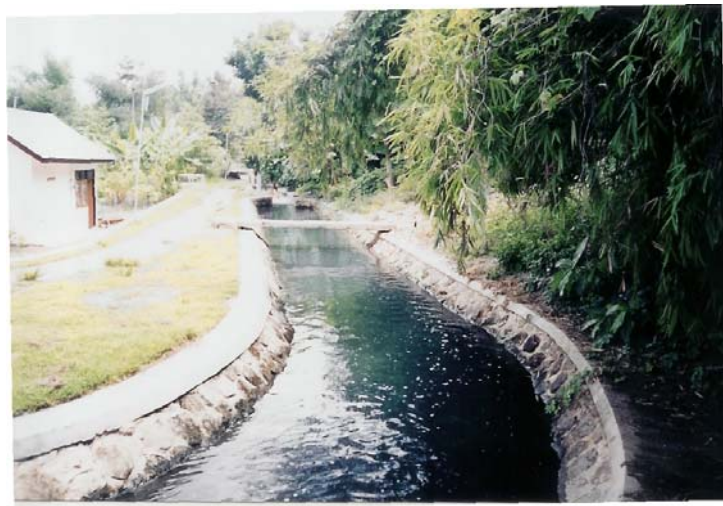
Gambar 2.6 Saluran Primer Bendung Mrican *Existing*
