Perumahan Bukit Manyaran Permai (BMP) dibangun di atas lahan seluas $\pm 83.691 \text{ m}^2$ di Kawasan Manyaran Kecamatan Gunung Pati Kelurahan Sadeng, Semarang. Berdasarkan Peta Geologi Teknik lembar Semarang-Magelang wilayah Gunung Pati ini terdiri atas batulempung-napal dengan daya dukung sedang (Gambar 1.1). Sedangkan menurut Peta Zona Gerakan Tanah Kota Semarang wilayah Gunung Pati merupakan zona gerakan tanah tinggi (Gambar 1.2). Perumahan ini dibangun di atas tanah yang labil dan telah beberapa kali mengalami kelongsoran di ruas jalan dan lokasi perumahannya sendiri. Dalam kurun waktu 2008-2010 awal sudah ada 4 (empat) rumah yang roboh dan 40 (empat puluh) rumah mengalami kerusakan cukup parah. Kelongsoran disebabkan kondisi tanah yang labil dan tidak ada saluran pembuangan air yang permanen di perumahan. Gambar 1.3 menunjukkan rumah salah seorang warga yang terletak di Blok O perumahan Bukit Manyaran Permai yang mengalami kerusakan paling

Maksud dari penulisan Tugas Akhir dengan judul “Analisis dan Alternatif Penanganan Kelongsoran Tanah di Perumahan Bukit Manyaran Permai (BMP) Semarang” adalah:

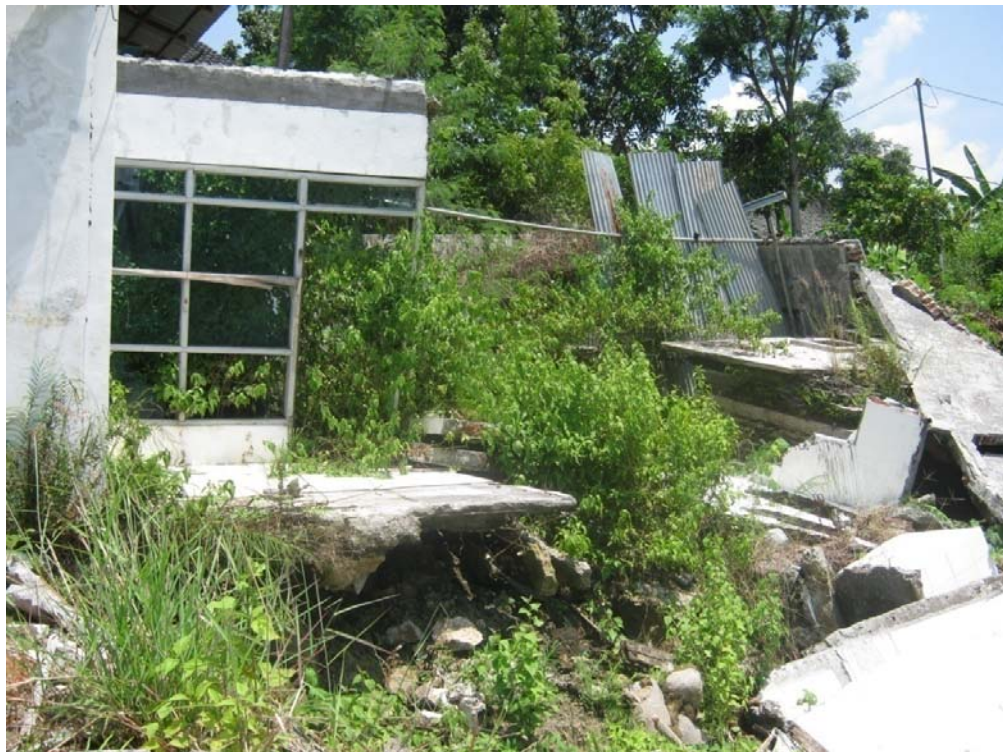
Gambar 1. 3 Rumah yang hancur akibat tanahnya mengalami longsor

Beberapa usaha telah dilakukan seperti membangun talud dengan pengecoran dan memasang trucuk dari bambu namun masih terjadi longsor. Untuk mengatasi hal tersebut perlu dicari jalan keluar dan pemecahan masalah dengan berupaya memperoleh metode untuk perencanaan penanganan yang sesuai dengan tipe gerakan tanah dan kondisi di lapangan.

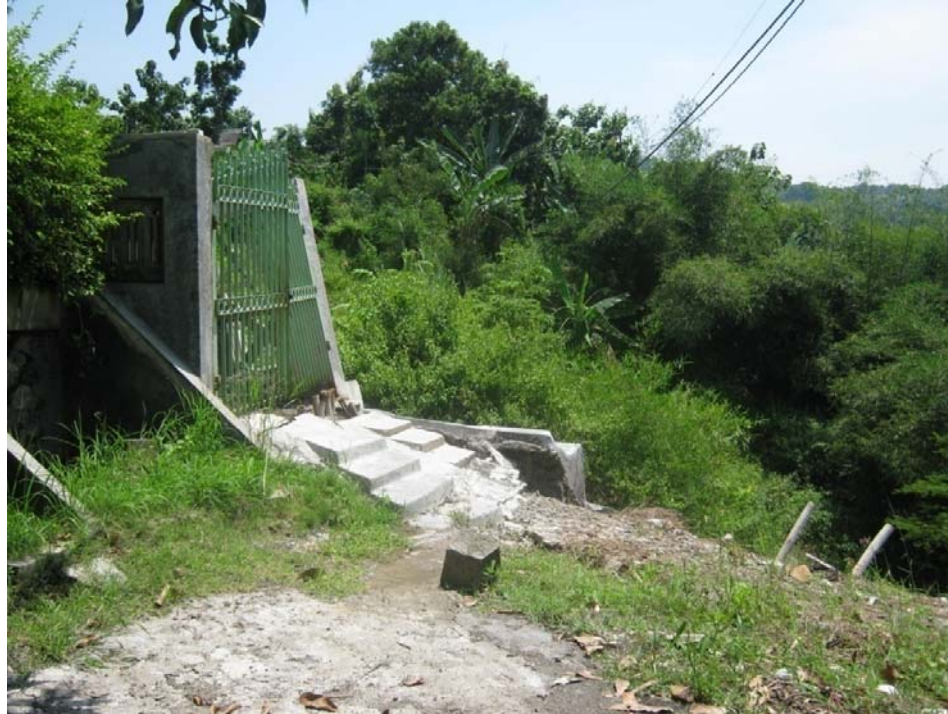
parah. Gambar 1.4 menjelaskan sebuah ruas jalan yang berada di salah satu sudut perumahan itu putus karena ambles. Akibatnya, jalan tidak bisa dilalui warga untuk beraktivitas.

Gambar 1. 4 Ruas Jalan yang terputus akibat ambles
