2.2 KONDISI SEKARANG

BAB II KONDISI BENDUNG SAAT INI

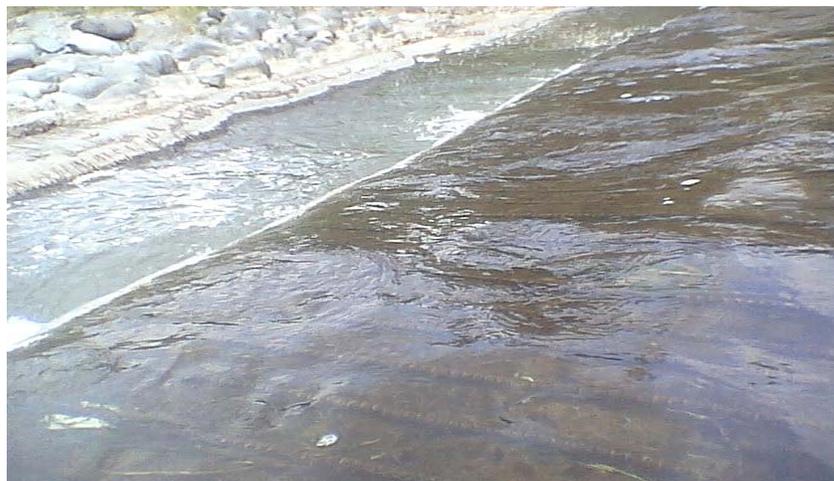
Secara umum kondisi Bendung Danawarih saat ini masih baik. Baik dilihat secara fisik maupun secara fungsi. Secara fisik tidak terjadi kerusakan yang berarti, hanya terjadi keretakan–keretakan di lantai hilir, bantalan air. Kerusakan–kerusakan tersebut dapat dilihat pada gambar berikut ;

Gambar 2.4 Kerusakan pada lantai hilir bendung

Kerusakan – kerusakan tersebut di atas diakibatkan usia bendung yang sudah cukup tua dan material sungai yang ada adalah material berbutir yang terdiri dari pasir, kerikil bahkan batu yang ukurannya cukup besar. Kondisi bendung saat ini dapat dilihat pada gambar berikut ;

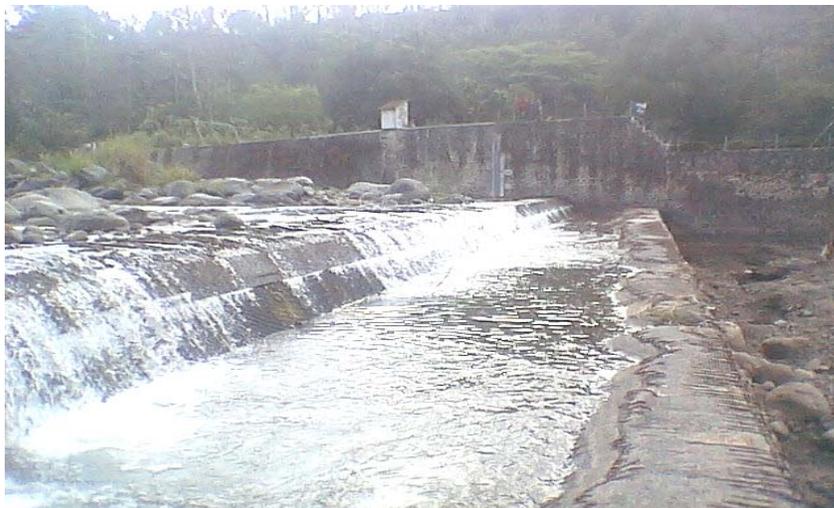
Gambar 2.5 Kerusakan pada bantalan air

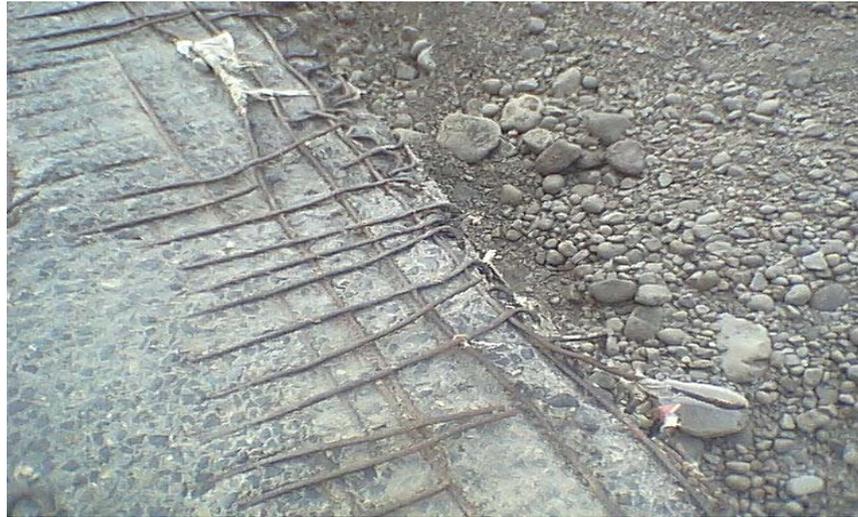
Gambar 2.6 Kerusakan pada ujung bantalan air

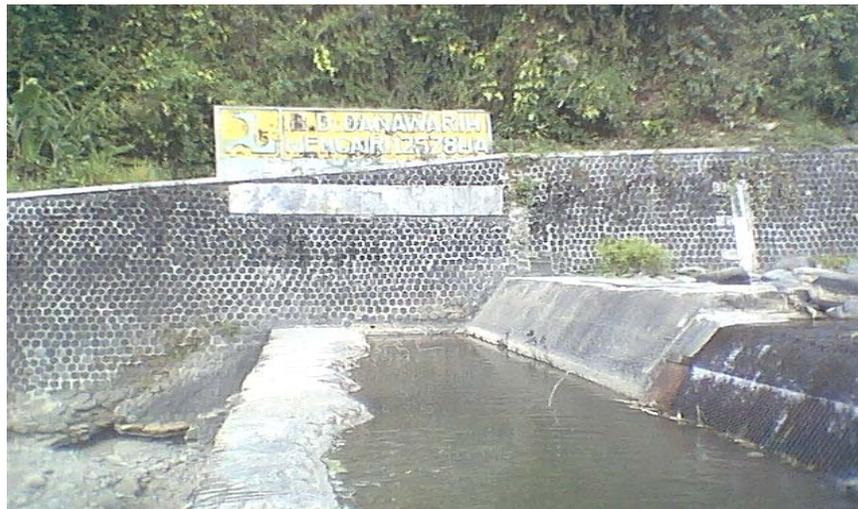
Gambar 2.7 kondisi dinding bendung

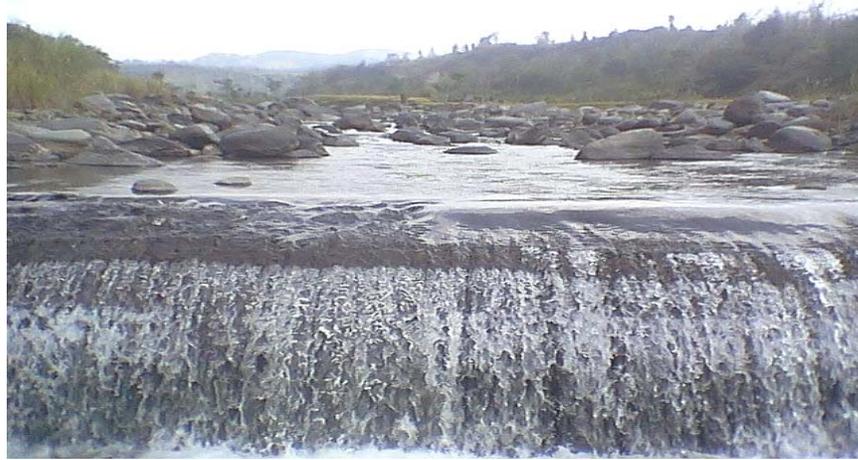
Gambar 2.8 Kondisi hulu bendung dengan material yang dibawa

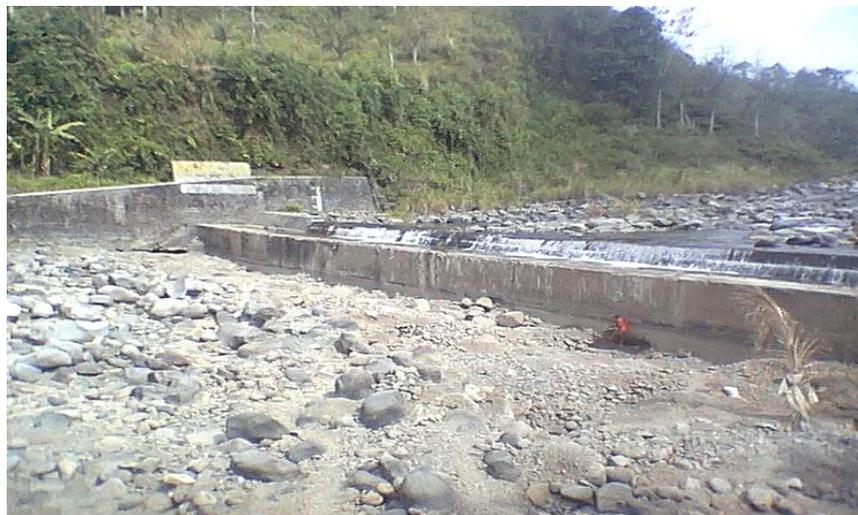
Pada bagian hilir bendung terjadi gerusan atau *scouring* yang dapat membahayakan konstruksi bendung, jika kedalaman gerusan melampaui pondasi bendung, bendung dapat mengalami guling. Gambar terjadi gerusan pada bagian hilir bendung dapat dilihat pada gambar 2.9.

Gambar 2.9 Kondisi hilir bendung yang terjadi gerusan/*scouring*

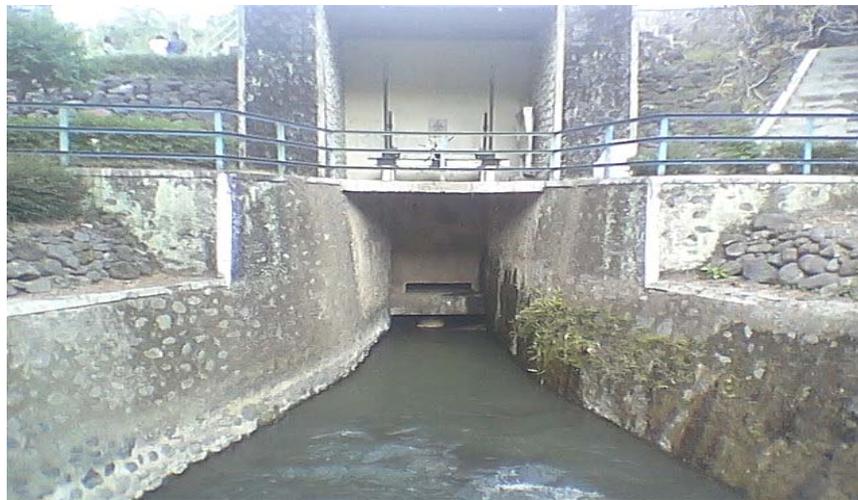
1. Debit aliran yang masuk ke *intake* lebih kecil dari kebutuhan air irigasi.
2. Masih dijumpai adanya bahan angkutan kerikil, krakal dan pasir yang masuk ke saluran pengumpul dan ke *intake*.

Gambar 2.10 *Intake* bendung saringan bawah
