BAB II KONDISI BENDUNG SAAT INI

2.2 DATA TEKNIK BENDUNG KRENCENG

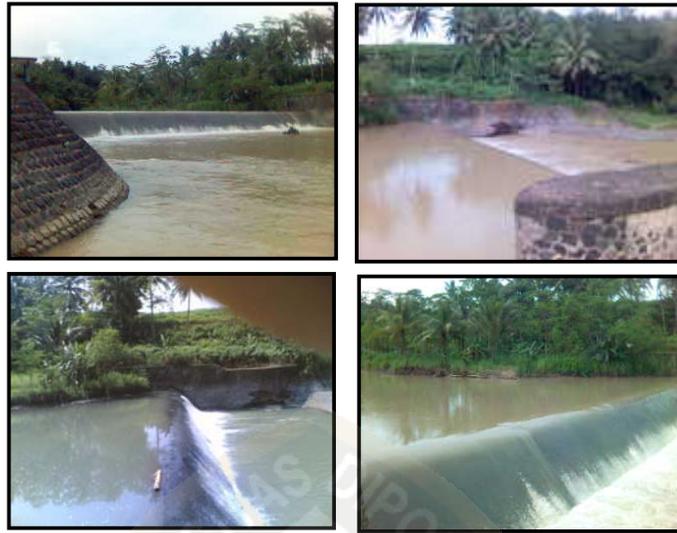
Gambar 2.1 Tubuh Bendung Krenceng

Secara umum kondisi tubuh Bendung Krenceng saat ini masih baik. Tidak ada kerusakan berupa goresan, maupun retakan yang berarti dan masih dapat berfungsi dengan baik.

Pada peredam energi terdapat sedikit keretakan-keretakan, tapi hal ini tidak mempengaruhi dari fungsi peredam energi itu sendiri

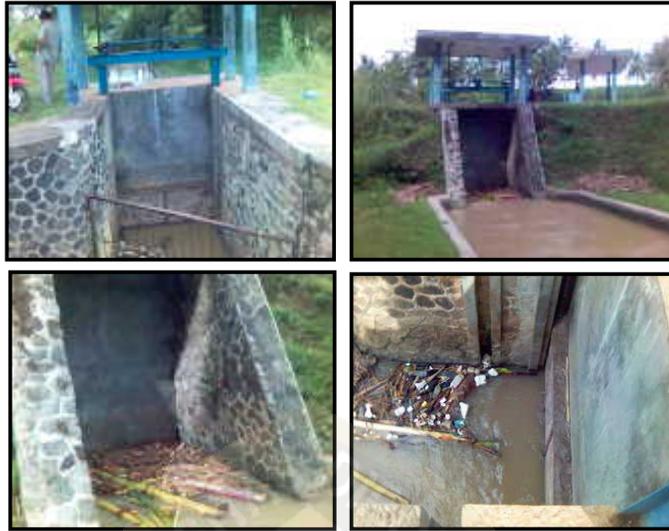
Gambar 2.2 Intake Bendung Krenceng

Intake dari Bendung Krenceng menggunakan satu pintu, berfungsi untuk mencegah masuknya sedimen dasar dan sampah ke *intake*. Dilihat dari kondisinya masih kelihatan baik, baik struktur maupun fungsinya.

Kondisi dinding banjir masih dalam keadaan baik, tidak terlihat kerusakan baik berupa retakan maupun gerusan. Masih dapat berfungsi dengan baik, untuk mengurangi kecepatan aliran banjir yang masuk ke *intake* dalam kaitannya sebagai pengendalian pergerakan angkutan muatan sedimen ke *intake*

Kondisi jembatan layan secara struktural dan fungsional masih dalam kondisi baik.

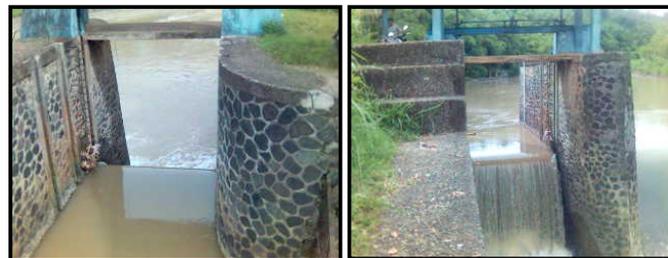
Gambar 2.3 Bangunan Pembilas Bendung Krenceng

Bangunan pembilas adalah salah satu perlengkapan pokok bendung yang menjadi satu kesatuan dengan *intake*. Bangunan ini berfungsi untuk menghindarkan angkutan muatan sedimen dasar dan mengurangi angkutan muatan sedimen layang masuk ke *intake*. Dilihat dari bentuknya maka bangunan pembilas pada Bendung Krenceng termasuk jenis *Undersluice*, yaitu segaris dengan tubuh bendung dengan arah tegak lurus tubuh bendung dan mulutnya mengarah ke udik bukan ke arah samping. Kondisi bangunan pembilas secara struktural dan fungsional masih dalam keadaan baik, tidak ada kerusakan berarti, baik berupa retakan, lubang maupun gerusan.

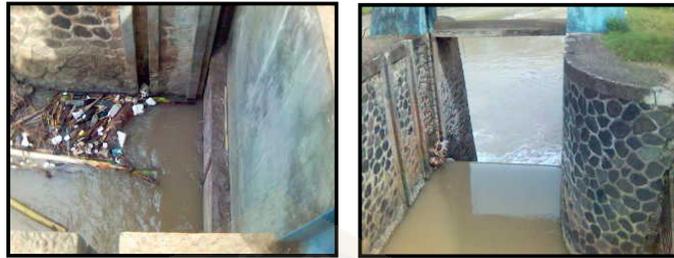
Gambar 2.5 Penangkap Sedimen Bendung Krenceng

Bangunan penangkap sedimen berupa kantong sedimen, pintu pembilas, saluran pembilas, pintu *intake*, secara keseluruhan, baik struktur dan fungsinya masih baik
