# **BAB I**

## **PENDAHULUAN**

Sistematika penulisan tesis Kajian Kerusakan Jalan Lingkar Kudus dan Penanganannya adalah sebagai berikut:

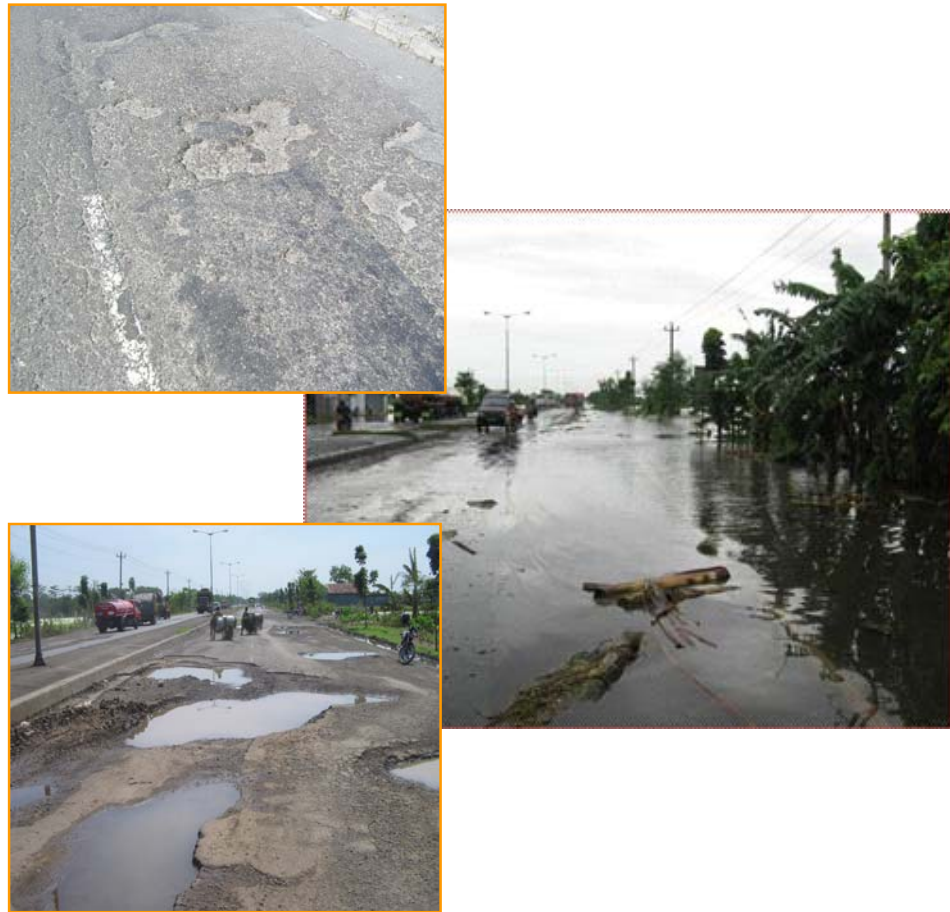
### **Gambar 1.2.**

Pembangunan jalan lingkaran Kudus yang direncanakan mempunyai umur rencana 10 (sepuluh) tahun tapi pada kenyataannya secara visual terlihat telah mengalami kerusakan diberbagai tempat dan sebagian besar tipe kerusakan merupakan kerusakan retak buaya dan berlubang.

Kerusakan yang berat sampai parah sering terjadi pada musim hujan sehingga mengganggu arus lalu lintas di ruas jalan lingkaran Kudus bahkan sering menyebabkan kecelakaan akibat jalan yang berlubang. Dari pihak Kementerian Pekerjaan Umum dengan dana yang tersedia sudah melakukan perbaikan kerusakan yang ada dengan cara *overlay* berulang kali. Penanganan yang telah dilakukan pada periode 2002 – 2007 meliputi kegiatan patching dan pelapisan ulang / *overlay*. Akan tetapi upaya tersebut tidak dapat menyelesaikan permasalahan yang ada secara menyeluruh karena kondisi jalan kembali mengalami kerusakan sebelum umur rencana habis. Kerusakan – kerusakan dapat dilihat pada gambar 1.2 berikut ini

#### **Kerusakan Jalan Yang Terjadi di Ruas Jalan Lingkar Kudus**

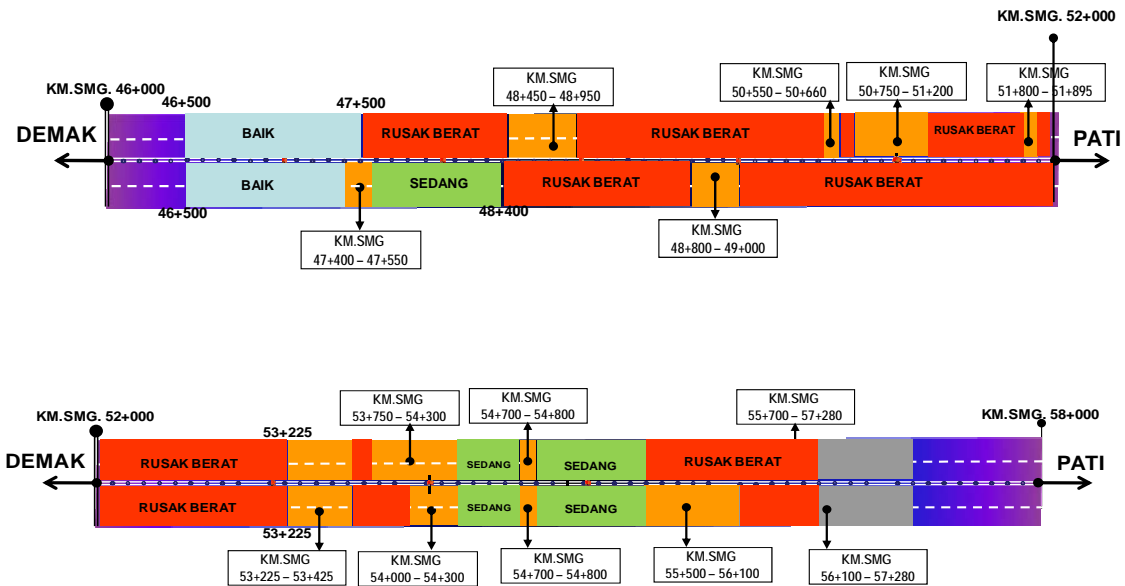
Gambar 1.3.

Atas kondisi tersebut, diperlukan suatu bentuk analisis untuk mencari sumber permasalahan yang ada sehingga dapat dilakukan penanganan yang sesuai dikarenakan kerusakan yang tidak seragam seperti data kerusakan jalan lingkar Kudus tahun 2002 dapat dilihat pada gambar 1.3.

### Data Kerusakan Ruas Jalan Lingkar Kudus tahun 2002
