Analisis Kegagalan *Camshaft* Pada Sepeda Motor Berkapasitas 125 CC

Sri Nugroho^{1, a)}, Sulardjaka¹, & Saut Remanto¹

¹Departemen Teknik Mesin, Fakultas Teknik, Universitas Diponegoro.

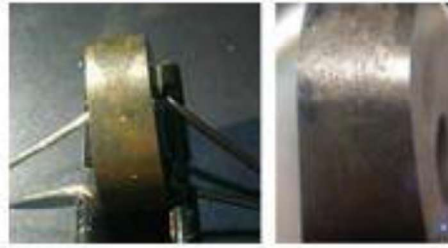
Pengamatan visual merupakan salah satu metode dalam analisis kegagalan. Metode ini bertujuan untuk melihat bentuk fisik dari material yang mengalami kegagalan serta karakteristik yang terjadi. Pada kasus ini komponen *camshaft* sepeda motor 125 cc mengalami kegagalan setelah pemakaian selama 3 tahun dengan jarak tempuh ± 42.000 Km. Kronologi peristiwa awal terjadinya kegagalan adalah ketika sepeda motor dihidupkan terdengar suara bising pada *cylinder head* dan sepeda motor sulit untuk dihidupkan. Penggunaan terus dilakukan hingga akhirnya dilakukan pergantian komponen baru. Untuk mengetahui secara pasti kegagalan yang dialami oleh *camshaft*, maka dilakukan analisis berdasarkan hasil pengamatan *visual* untuk mendapatkan suatu hipotesis yang dibuktikan dengan pengujian komposisi kimia, pengujian struktur mikro, pengujian makrografi dan pengujian kekerasan. Pada Gambar 3 terlihat jelas *camshaft* mengalami kerusakan dibagian *cam lobe*, dengan kerusakannya berupa aus pada sebagian permukaannya. Keausan pada permukaan ini adalah akibat gesekan antara *cam lobe* dengan *rocker arm* yang terdapat pada kepala silinder.

GAMBAR 3. Letak kegagalan komponen *camshaft* di bagian *cam lobe*

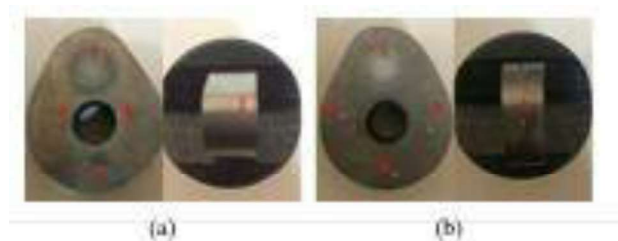
Pengujian kekerasan pada penelitian ini dilakukan dengan menggunakan alat uji kekerasan *Rockwell Hardness Tester* Model HR-150A skala C (HRC) dengan pembebanan 150 kgf dan menggunakan pendonor diamond. Pengujian *rockwell* dilakukan pada bagian *cam*, dimana pengukuran kekerasan dilakukan pada 5 titik. Titik 1 dan 2 terletak pada bagian permukaan *cam* (*cam lobe*) dan titik 3, 4, dan 5 terletak di bagian tengah *cam* (*core cam*).

GAMBAR 8. Titik-titik pengujian kekerasan *Rockwell* pada *camshaft*, (a) *camshaft* baru, (b) *camshaft* baru

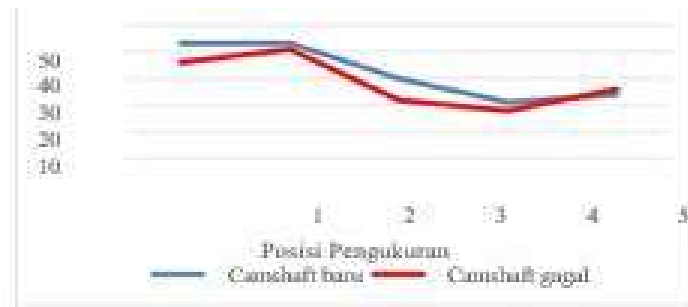
GAMBAR 9. Grafik kekerasan terhadap posisi pengukuran di bagian cam.

Berdasarkan grafik diatas dari hasil uji kekerasan metode *rockwell*, didapatkan bahwa nilai kekerasan pada komponen *camshaft* gagal di bagian permukaan *cam lobe* jauh lebih kecil dibandingkan pada komponen *camshaft* baru. Dari data diatas nilai kekerasan yang didapatkan menunjukkan penurunan yang signifikan seiring dengan bertambahnya nilai *carbon equivalent* (CE). Nilai CE berbanding terbalik dengan angka kekerasan yang mana semakin tinggi nilai *carbon equivalent* maka kekerasan akan semakin menurun dan sebaliknya rendahnya nilai *carbon equivalent* kekerasan akan semakin tinggi. Hal ini banyak dipengaruhi oleh komposisi kimia dan struktur mikro yang cenderung membentuk matrik ferrit atau perlit. Nilai kekerasan pada komponen *camshaft* gagal di bagian core cam mempunyai rata-rata kekerasan 22 HRC dan pada *camshaft* baru mempunyai rata-rata kekerasan 25 HRC sedangkan pada *camshaft* gagal bagian *cam lobe* nilai kekerasan 38,5 HRC dan pada *camshaft* baru 43 HRC dimana nilai kekerasan standar pada komponen *camshaft* pada bagian tengah *cam lobe* sekitar 25-34 HRC dan bagian permukaan *cam lobe* 40-45 HRC. Dapat disimpulkan bahwa kekerasan pada *camshaft* gagal sudah tidak masuk standar dan untuk mengetahui penurunan nilai kekerasan dapat dilihat dari struktur mikro yang terdapat pada komponen *camshaft* dengan melakukan pengujian mikrografi [2].

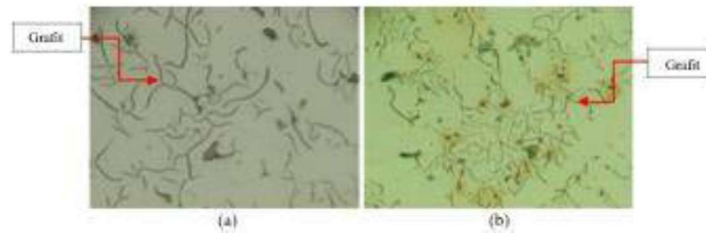
Pengujian mikrografi pada *camshaft* dilakukan dengan etsa dan tanpa etsa dimana proses tanpa etsa dimaksudkan untuk mengetahui jumlah dan bentuk grafit. Berdasarkan hasil pengujian struktur mikro yang diperoleh tanpa etsa pada bagian tengah *cam lobe* menunjukkan komponen *camshaft* gagal dan *camshaft* baru memiliki grafit tipe A namun adanya perbedaan yang terlihat dari jumlah grafit. Hal ini dikarenakan semakin tingginya nilai *carbon equivalent* maka akan menghasilkan jumlah grafit yang lebih banyak

Gambar 10. Struktur mikro *camshaft* bagian tengah *cam lobe* (Non etsa, 200x) (a) *camshaft* baru,

(1) *camshaft* gagal.

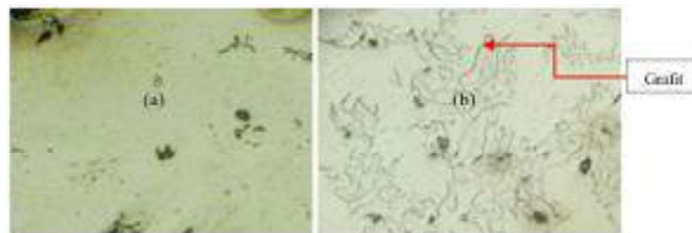
Hasil pengamatan mikrografi tanpa etsa di bagian permukaan *cam lobe*, terdapat perbedaan antara *camshaft* gagal dan *camshaft* baru. Pada *camshaft* gagal terbentuknya grafit berbentuk *flake* pada struktur mikronya sedangkan pada *camshaft* baru tidak terbentuknya grafit atau tidak terjadinya grafitisasi seperti yang ditunjukkan pada Gambar

3. Perbedaan struktur mikro tersebut disebabkan oleh perbedaan laju pendinginan (*cooling rate*) dan nilai *carbon equivalent* (CE). Dimana semakin rendah nilai *carbon equivalent* dan semakin cepat laju pendinginan cenderung akan menghasilkan struktur besi cor putih yang tidak memiliki grafit pada struktur mikronya.

Gambar 11. Struktur mikro *camshaft* bagian permukaan *cam lobe* (Non etsa, 200x), (a) *camshaft* baru,

2. *camshaft* gagal.

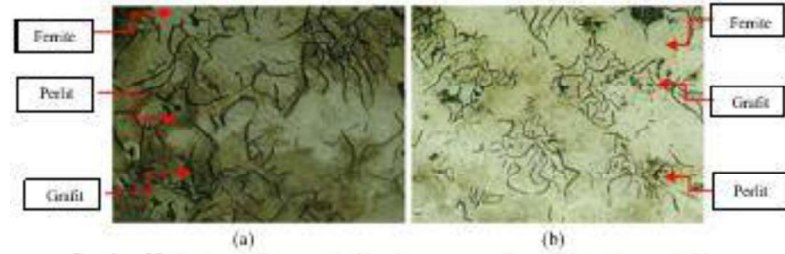
Hasil pengujian struktur mikro yang diperoleh dengan etsa menggunakan nital 2% menunjukkan bahwa komponen *camshaft* baru dan *camshaft* gagal di bagian tengah *cam lobe* memiliki jenis grafit yang sama namun adanya perbedaan yang terlihat pada matriksnya. *Camshaft* gagal cenderung membentuk struktur *ferritic grey cast iron* atau grafit dikelilingi matriks ferrite (putih) sedangkan *camshaft* baru cenderung membentuk struktur *pearlitic grey cast iron* atau grafit dikelilingi matriks pearlite (gelap).

Gambar 12. Struktur mikro *camshaft* bagian core cam (Etsa, 200x), (a) *camshaft* baru,

3. *camshaft* gagal.

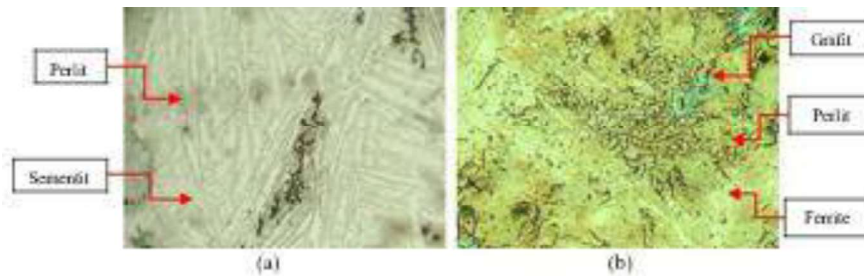
Hasil pengujian *camshaft* baru di bagian permukaan *cam lobe*, tidak ditemukannya grafit dalam struktur mikronya atau tidak terjadinya grafitisasi, hal ini sama seperti yang ditunjukkan dari hasil pengujian tanpa etsa dan pada refrensi di bagian yang sama. Dimana terdapatnya matriks sementit (putih) yang mempunyai kekerasan yang tinggi dan memiliki sifat tahan aus (*wear resistance*) yang baik dan pada *camshaft* gagal pada bagian permukaan *cam lobe* ditemukan terdapatnya grafit pada struktur mikronya yang diikuti dengan matriks perlit (gelap).

Gambar 12. Struktur mikro *camshaft* bagian *cam lobe* (Etsa, 200x), (a) *camshaft* baru,

4. *camshaft* gagal.

Dari data diatas dapat disimpulkan bahwa kekerasan pada *camshaft* baru lebih tinggi dikarenakan keberadaan matriks sementit dan tidak terbentuknya grafit pada struktur mikronya dan terbentuknya grafit pada *camshaft* gagal menyebabkan kekerasan pada material akan semakin menurun. Hal ini disebabkan karena adanya perbedaan laju pendinginan dan nilai *carbon equivalent* (CE) yang mempengaruhi sifat dan strukturnya. Gambar 13 menunjukkan hasil pengujian struktur mikro yang dilakukan oleh Yamagata pada komponen *camshaft* dibagian *cam lobe*. Hasil pengujian tersebut menjelaskan bahwa di bagian *cam lobe* terdapat dua jenis besi cor berdasarkan struktur mikronya. Terdapatnya struktur mikro besi cor putih seperti yang ditunjukkan pada Gambar 13 (b), struktur mikro tersebut terletak pada bagian permukaan *cam lobe* yang mempunyai kekerasan yang tinggi dan ketahanan aus yang baik dikarenakan
