# **BAB I**

## **PENDAHULUAN**

Maksud dari penulisan Tugas Akhir “Analisis Abrasi Pantai Semarang Bagian Barat” ini adalah untuk:

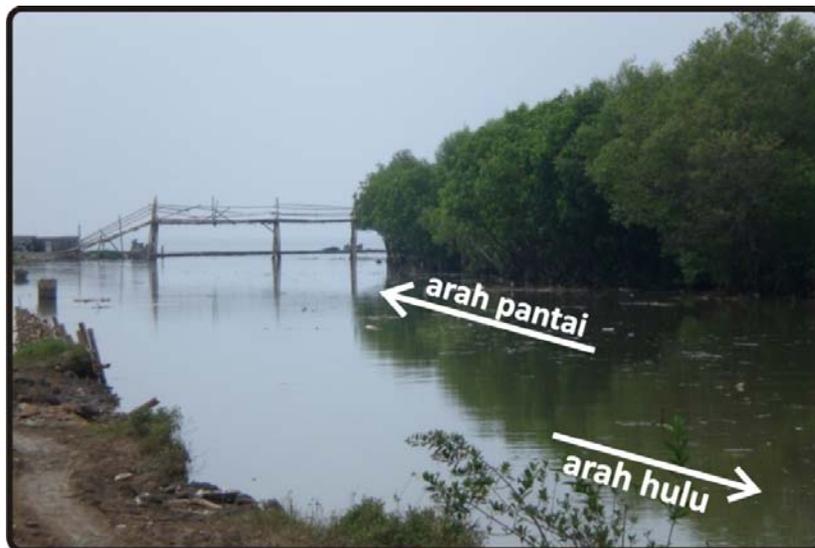
Gambar 1.5 Kondisi muara S. Plumbon (*Data primer, 2009*)

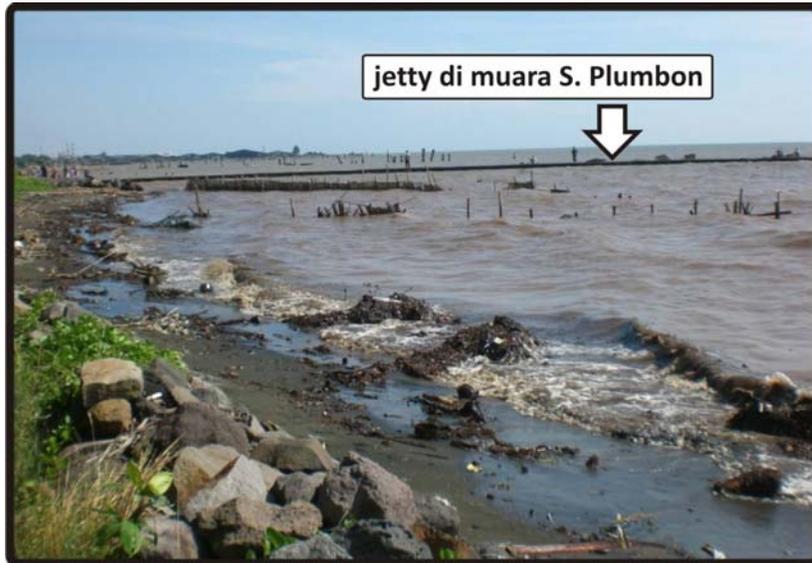
Gambar 1.6 Jetty di muara S. Plumbon (*Data Primer, 2009*)

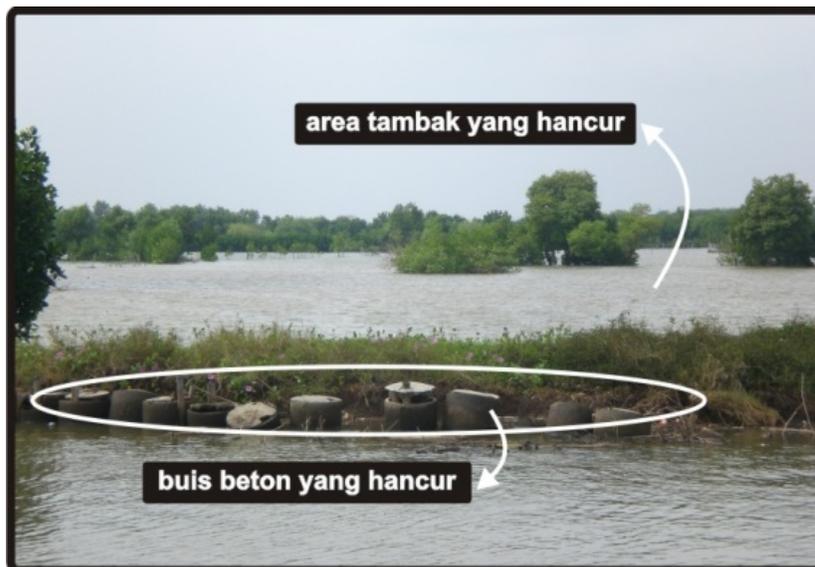
Gambar 1.7 Area tambak sekitar muara S. Plumbon yang sudah hancur tergenang air laut, tampak pula kondisi buis beton yang digunakan sebagai perkuatan tebing S. Plumbon (*Data primer, 2009*)

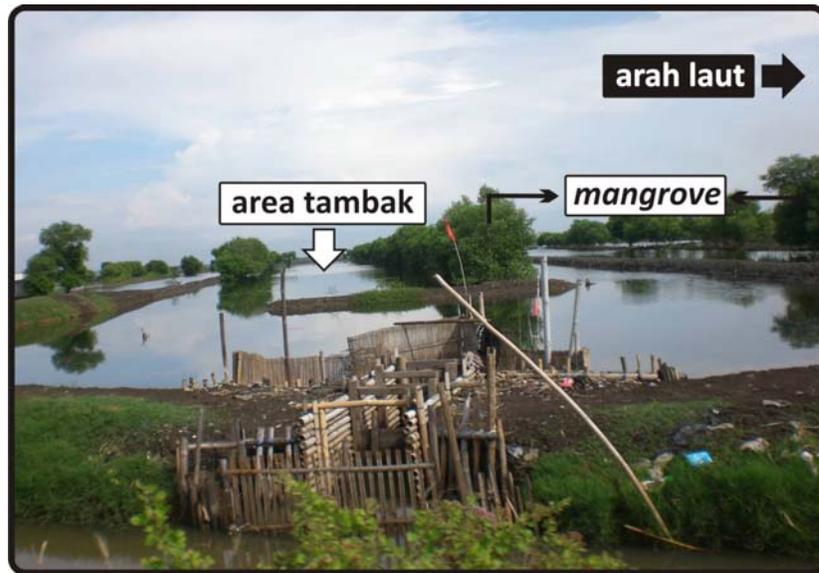
Gambar 1.8 Kondisi di sekitar muara S. Mangkang Wetan ( $\pm$  500 meter dari laut), terlihat area tambak yang masih cukup bagus kondisinya dengan tanaman bakau (*mangrove*) diantara tambak-tambak tersebut (*Data primer, 2009*)

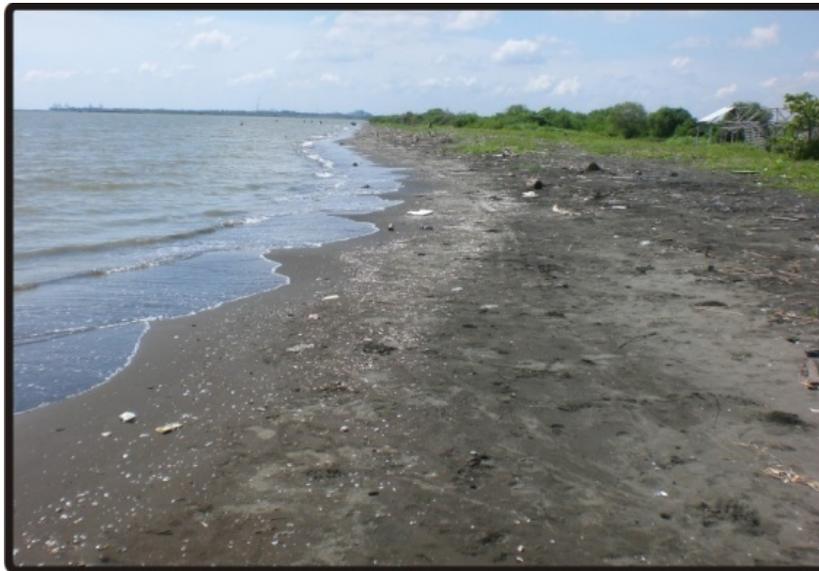
Gambar 1.9 Kondisi Pantai Semarang Bagian Barat di sekitar muara S. Silandak (*Data primer, 2009*)

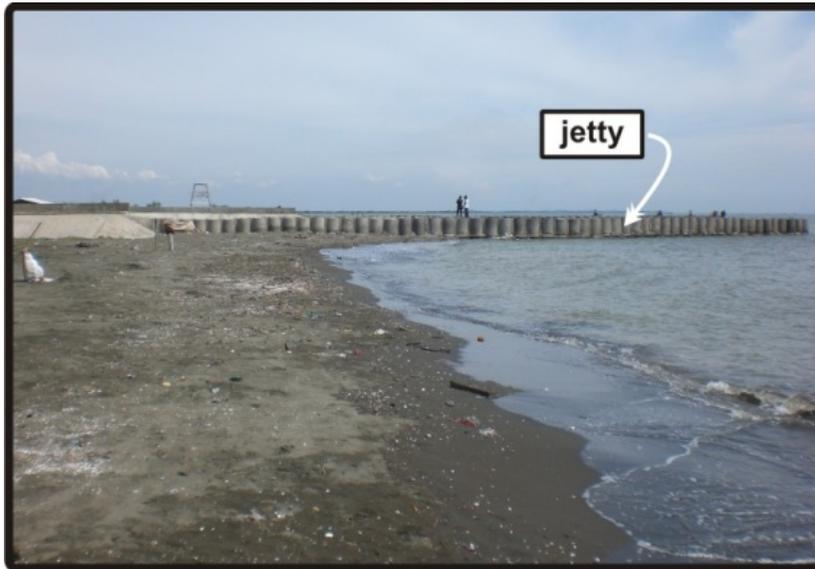
Gambar 1.10 *Jetty* di muara S. Silandak (*Data primer, 2009*)

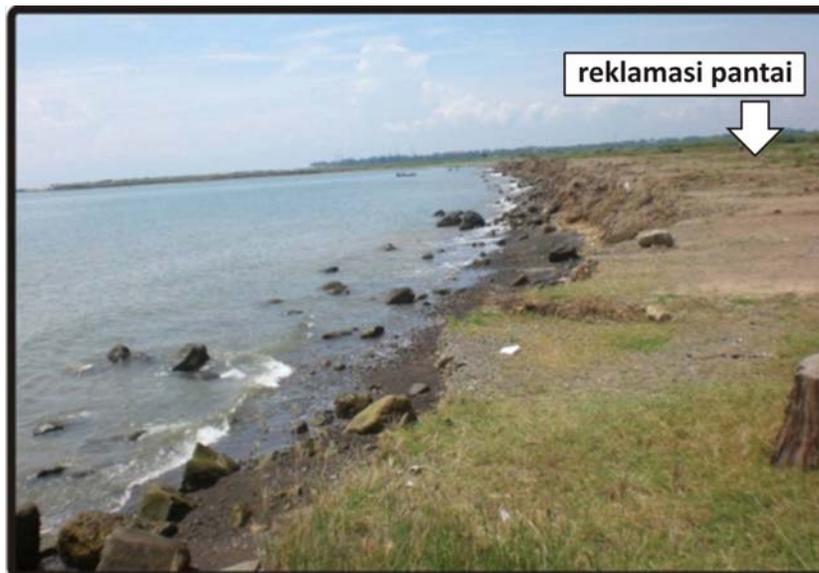
Gambar 1.11 Kondisi Pantai Semarang Bagian Barat (yang direklamasi) di sekitar muara S. Siangker (*Data primer, 2009*)

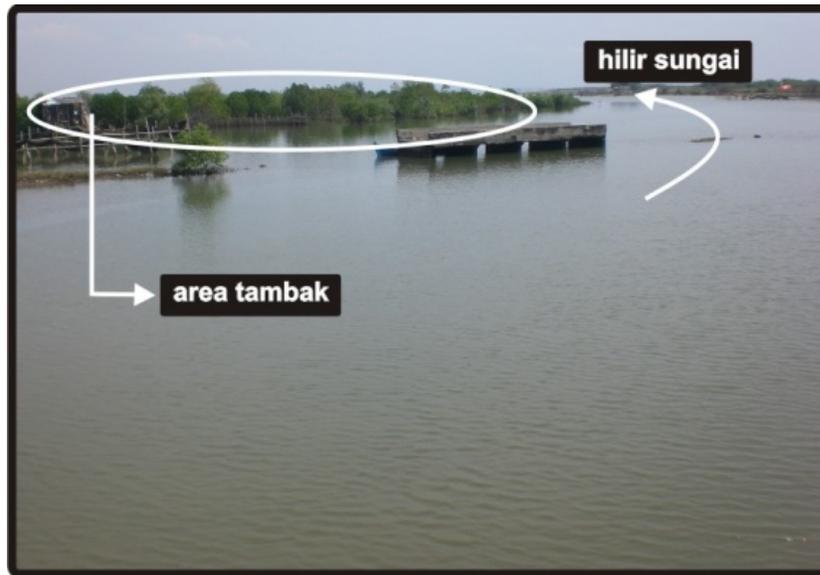
Gambar 1.12 Kondisi di sekitar muara S. Siangker, terlihat tanaman bakau (*mangrove*) yang menutupi area tambak-tambak tersebut (*Data primer, 2009*)

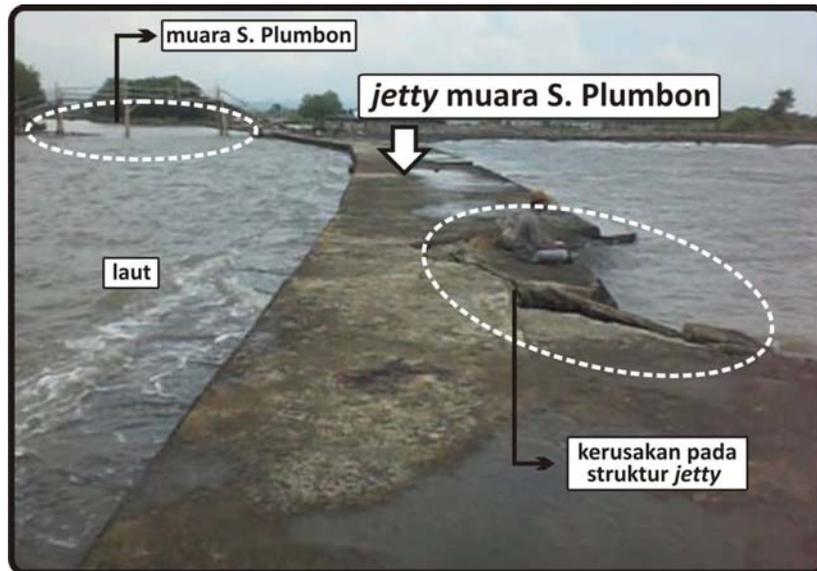
Gambar 1.14 Titik survey 1, kondisi *jetty* di muara S. Plumbon (*Data primer, 2009*)

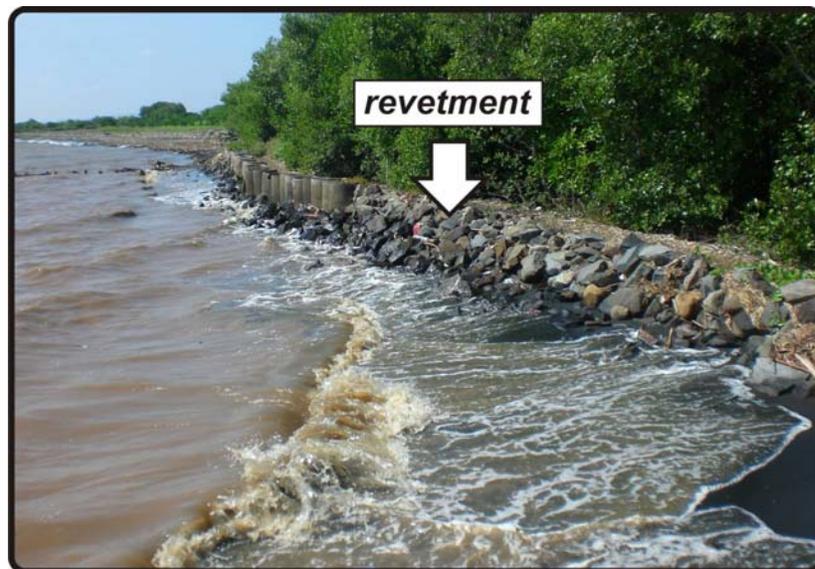
1. Muara S. Plumbon dan sekitarnya telah terjadi abrasi parah dengan indikasi telah hilangnya sebagian daerah pantai dan hancurnya tambak milik nelayan setempat (Gambar 1.20, Gambar 1.21, dan Gambar 1.22).
2. *Seabelt* (sabuk pantai) yang digunakan sebagai pengaman pantai, yang merupakan perlindungan gabungan antara tanaman *mangrove* dengan *revetment* (dari buis beton dan tumpukan batu kali) ternyata belum optimal menahan besarnya gelombang air laut, sehingga meskipun belum lama

dibangun telah terjadi kerusakan pada bangunan tersebut (Gambar 1.15 dan Gambar 1.16)

Gambar 1.15 Titik survey 2, *revetment* dari buis beton dan tumpukan batu kali yang dibangun untuk menahan gempuran ombak di Pantai Semarang Bagian Barat di sekitar muara S. Plumbon (*Data primer, 2009*)

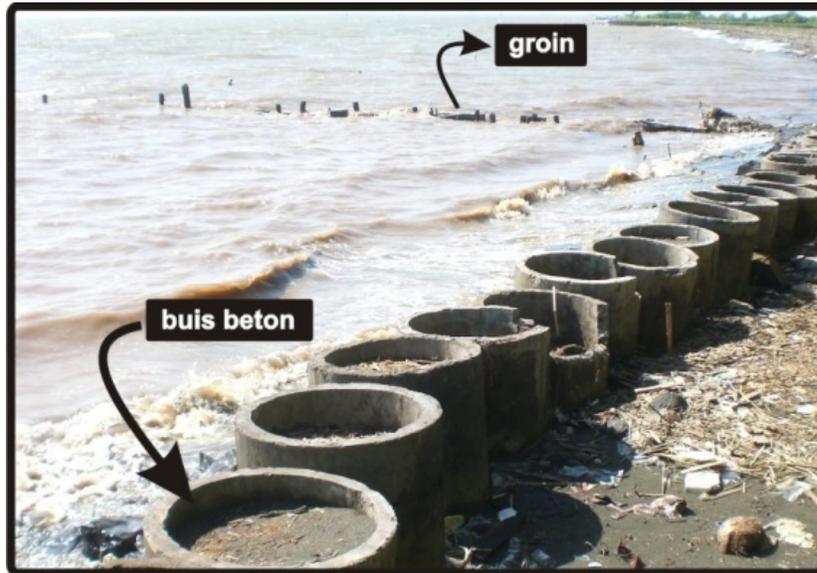
Gambar 1.16 Titik survey 3, kondisi buis beton dan *groin* di Pantai Semarang Bagian Barat di sekitar muara S. Plumbon (*Data primer, 2009*)

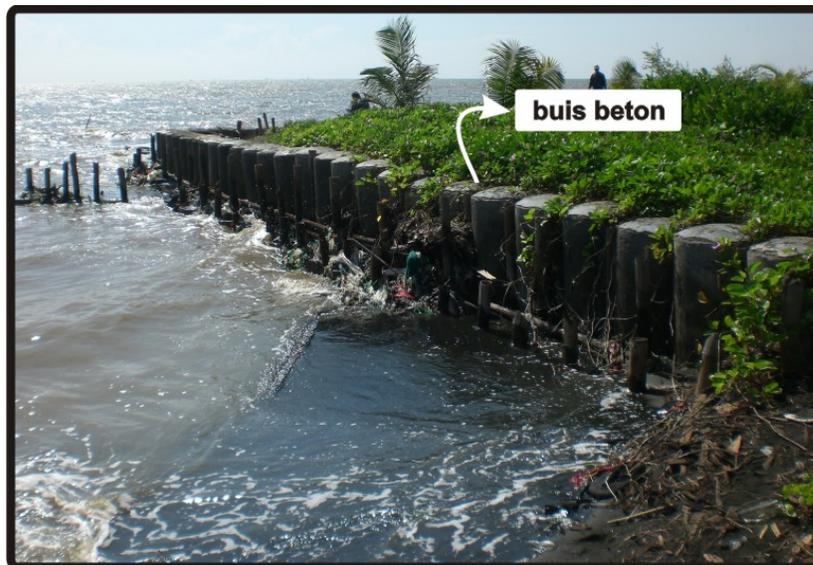
3. Penanganan abrasi belum dilakukan secara keseluruhan (Gambar 1.17, Gambar 1.18 dan Gambar 1.19)
4. Dari hasil penilaian tingkat kerusakan pantai di Pantai Semarang Bagian Barat, wilayah pantai di sekitar muara S. Plumbon dan sekitarnya mempunyai skor tertinggi untuk mendapatkan prioritas penanganan. Skor akhir tersebut diperoleh berdasarkan perkalian kriteria bobot tingkat kerusakan (Tabel 1.2) dengan koefisien tingkat kepentingan wilayah pantai (Tabel 1.3) yang diberikan oleh Departemen Pekerjaan Umum Tahun 2009.

Gambar 1.17 Titik survey 4, ujung tanggul tanah (sisi Barat) Pantai Semarang Bagian Barat (dengan perkuatan buis beton cor) di sekitar muara S. Plumbon (*Data primer, 2009*)

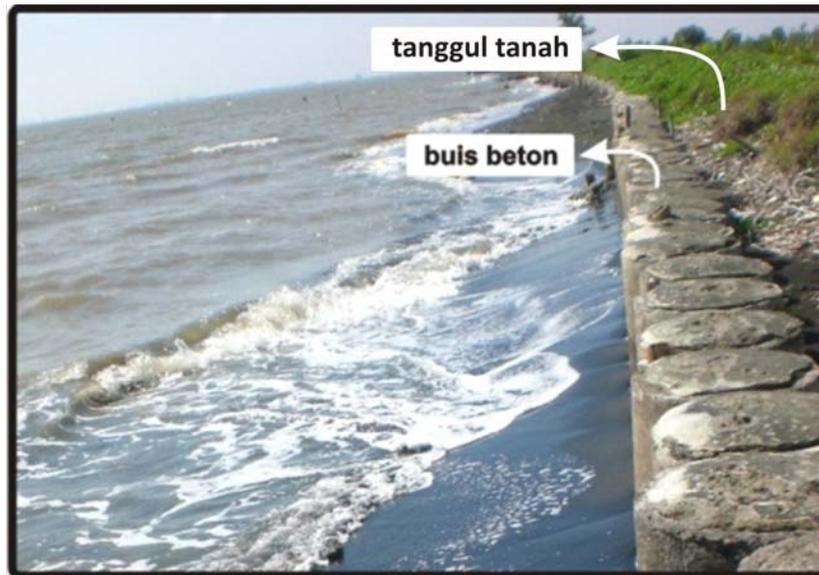
Gambar 1.18 Titik survey 5, tanggul tanah dengan perkuatan buis beton cor di Pantai Semarang Bagian Barat di sekitar muara S. Plumbon (*Data primer, 2009*)

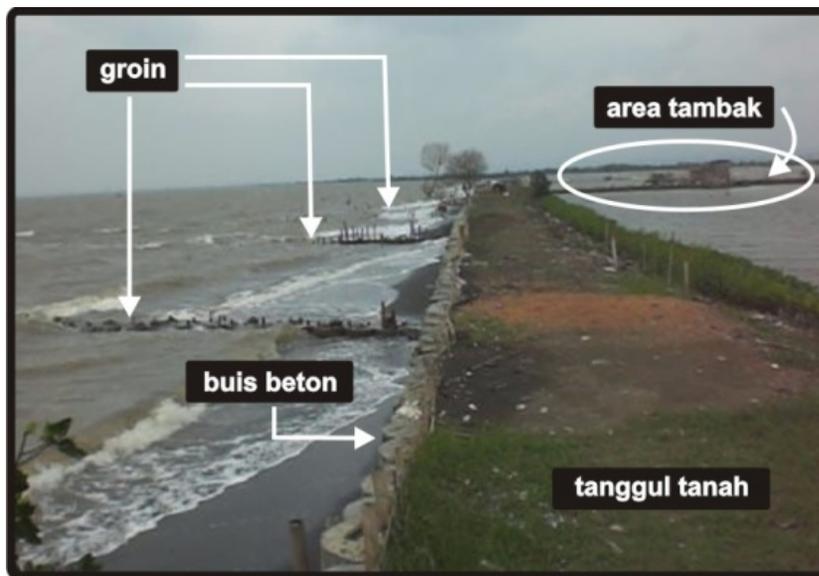
Gambar 1.19 Titik survey 6, kondisi tanggul tanah dan *groyne* (dibuat dari buis beton dengan perkuatan bambu) di Pantai Semarang Bagian Barat di sekitar muara S. Plumbon (*Data primer, 2009*)

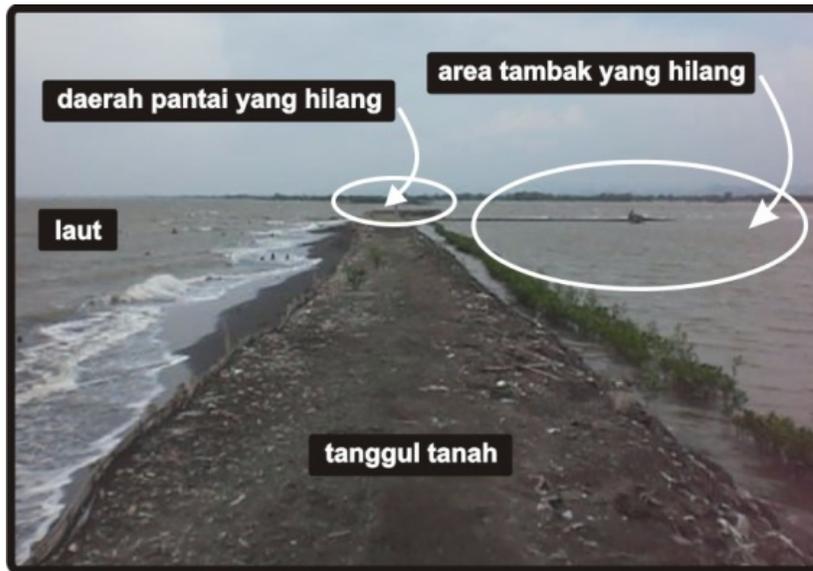
Gambar 1.20 Titik survey 7, kondisi tanggul tanah yang dibuat di Pantai Semarang Bagian Barat di sekitar muara S. Plumbon, tampak di belakang tanggul adalah area tambak yang telah hancur (*Data primer, 2009*)

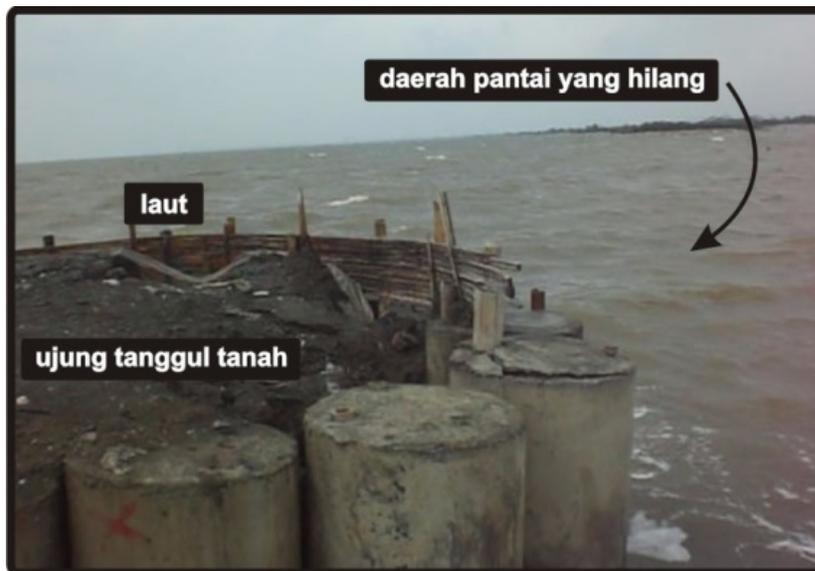
Gambar 1.21 Titik survey 8, ujung tanggul tanah (sisi Timur) Pantai Semarang Bagian Barat di sekitar muara S. Plumbon, tampak ujung tanggul yang langsung berbatasan dengan daerah pantai yang hilang karena abrasi (*Data primer, 2009*)

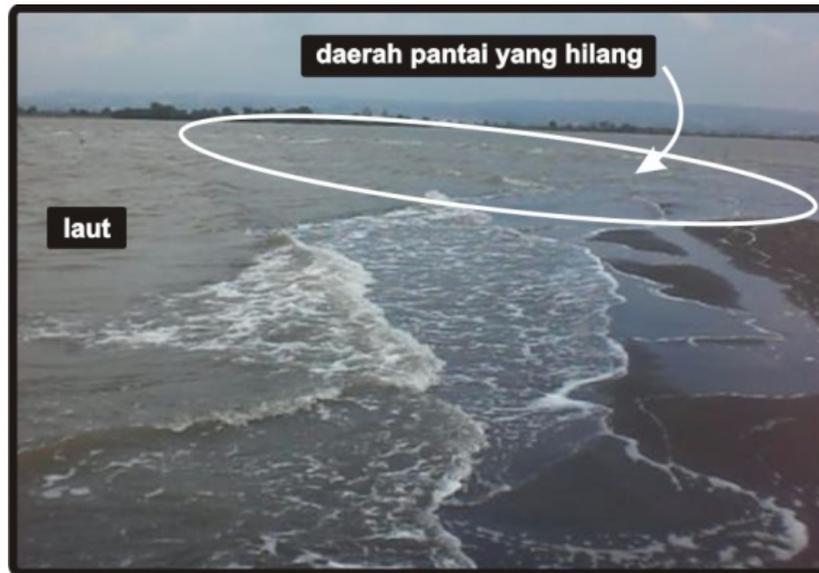
Gambar 1.22 Titik survey 9, kondisi Pantai Semarang Bagian Barat di sekitar muara S. Plumbon yang terkena abrasi sehingga batas pantai pun sudah hilang (Data primer, 2009)
