## BAB VI

### DUSUN MANGUNREJO (*Unit Amatan 2*)

#### 6.1 Gambaran Umum Dusun Mangunrejo

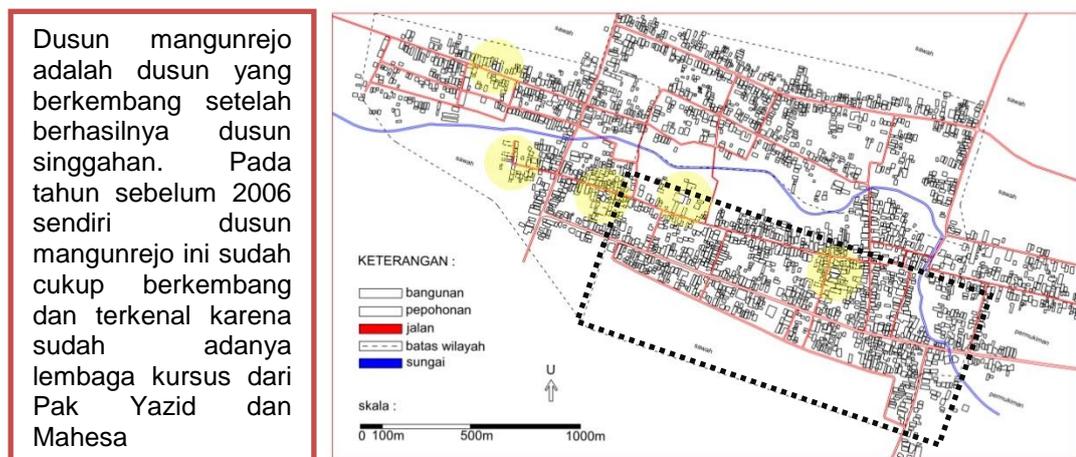
Gambar 6.1 Tata Guna Lahan Kawasan Kampung Inggris Tahun 2006  
Sumber : Analisa Pribadi, 2014

Berisikan didominasi oleh permukiman warga dan masih banyak lahan terbuka hijau, sawah dan lembaga kursus pada saat itu yang berkembang adalah BEC, HEC 1, HEC 2, Mahesa, dan lembaga milik Kyai Haji Ahmad Yazid. Belum banyak warga yang merubah rumah mereka sebagai tempat

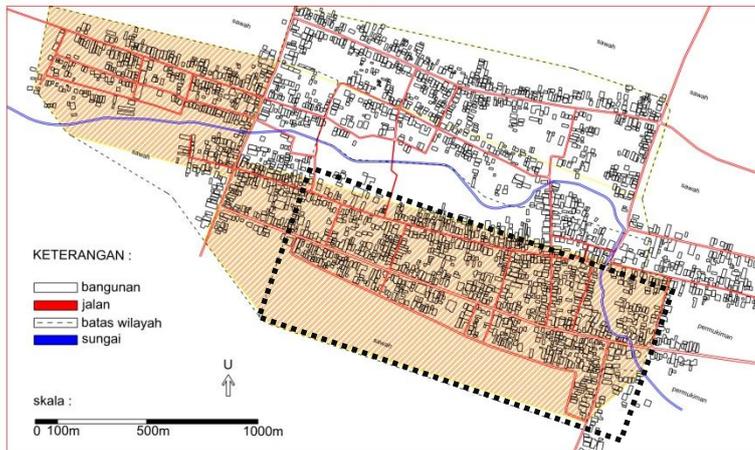
Dusun Mangunrejo pun juga ramai pada titik lembaga tertentu, seperti sekitar Mahesa dan lembaga milik Pak Yazid. Beberapa warga ikut membangun tempat kos. Dan camp untuk menunjang kebutuhan para pendatang.

Kawasan yang ramai pada titik perkembangan, hanya disekitar lembaga-lembaga dan dominasi rumah hunian

Gambar 6.2 Titik perkembangan kawasan  
Sumber : analisa, 2014

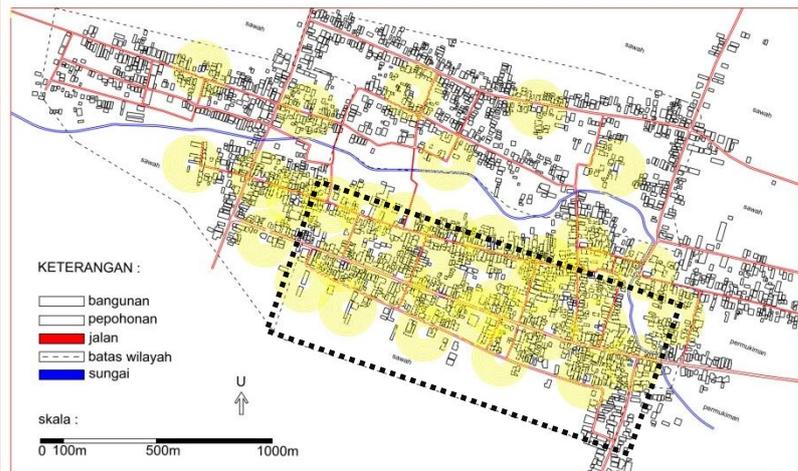
Dusun Mangunrejo merupakan dusun yang paling terpengaruh dengan pertumbuhan kampung Inggris, hampir seluruh rumah didusun ini membuka tempat usaha karena didusun ini memiliki jumlah lembaga kursus terbanyak dan tersebar diseluruh wilayah didusun mangunrejo secara merata.

Gambar 6.3 Tata Guna Lahan Kawasan Kampung Inggris Tahun 2010  
Sumber : Dokumentasi Pribadi

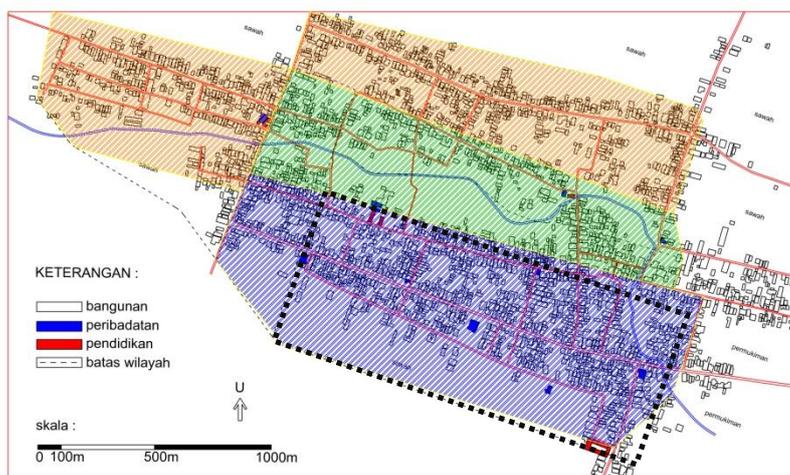
Seluruh dusun mangunrejo berkembang pesat merubah fungsi rumah mereka menjadi tempat usaha, ada yang membuka lembaga kursus, ada yang hanya membuka tempat ks atau camp, ada pula yang warung, dll.

- Kawasan dominan mixed use, hunian sudah berkembang menjadi tempat usaha. Hunian-huniannya hampir seluruhnya merenovasi rumah mereka atau merancanginya.

- Kawasan sebagian mixed use, hampir 50 % rumah warganya berkembang sebagai tempat usaha. Sebagian warga merenovasi rumah mereka, sebagian rumah mereka sebagai tempat usaha.
- Kawasan yang ramai pada titik perkembangan, hanya disekitar lembaga-lembaga dan dominasi rumah hunian

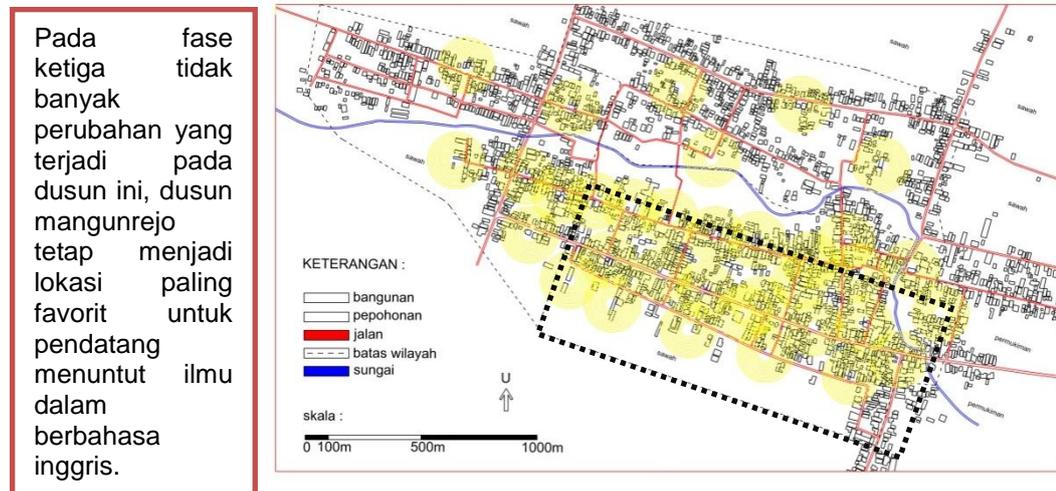
Gambar 6.4 Tata Guna Lahan Kawasan Kampung Inggris Tahun 2014  
Sumber : Dokumentasi Pribadi, 2014

Pada fase ketiga ini kampung inggris berada pada puncak kejayaan, karena adanya peraturan pemerintah RSBI, sehingga banyak pengajar SD, SMP, SMA, maupun dosen berbondong-bondong belajar bahasa inggris. Selain itu mulai adanya peraturan beberapa universitas untuk syarat kelulusan mahasiswanya harus mencapai score toefell tertentu juga membuat banyak anak kuliah yang datang untuk belajar dikampung inggris. Namun ada kelemahan pada fase ketiga ini, dimana banyak lembaga kursus yang memutuskan kerjasama dengan warga, dengan mereka

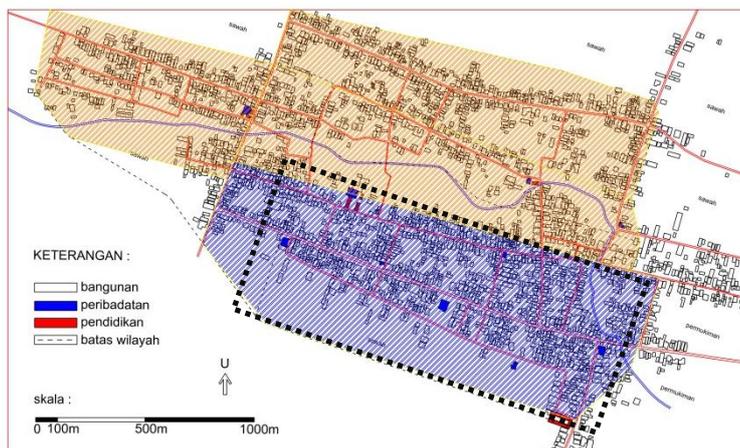
Seluruh warga dusun mangunrejo tetap mampu menggerakkan perekonomian di kampung inggris, walaupun ada beberapa lembaga yang pasang surut dan berganti, namun dusun mangunrejo tetap menjadi lokasi paling strategis.

- Kawasan dominan mixed use, hunian sudah berkembang menjadi tempat usaha. Hunian-huniannya hampir seluruhnya merenovasi rumah mereka atau merancanginya.

- Kawasan yang ramai pada titik perkembangan, hanya disekitar lembaga-lembaga dan hunian, namun banyak rumah yang semula sebagai tempat kos dan camp sudah tidak laku, karena lembaga yang ada membuka tempat kos dan camp sendiri tanpa bekerja sama dengan warga

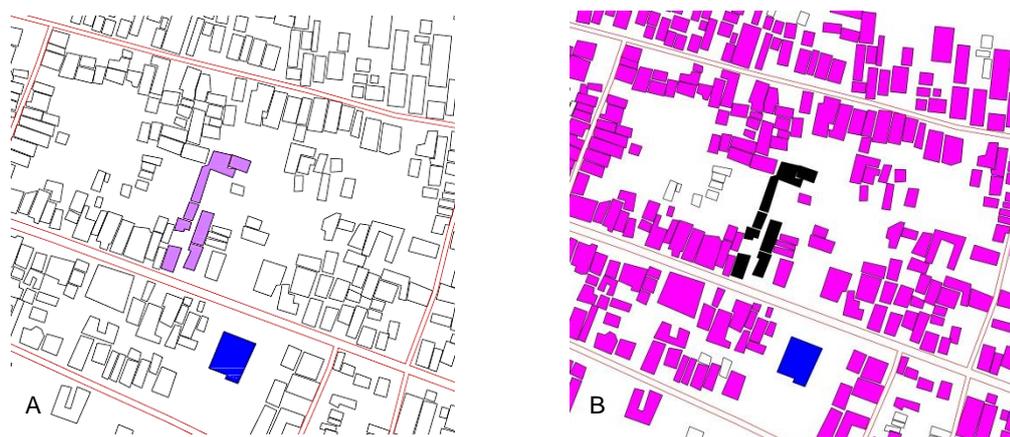
Gambar 6.6 A. Peta Sebelum Adanya Kampung Inggris B. Setelah Adanya Kampung Inggris Disekitar Rumah Bu Subur  
Sumber : Survei Lapangan

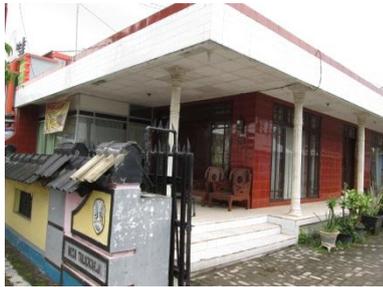
Penambahan lembaga kursus dan kamar-kamar disebabkan oleh Bu subur ingin menambah pemasukkan, dan melihat peluang usaha sehingga ditambahkan pula kamar mandi sebagai fasilitas servis tambahan pendatang.

Gambar6.7 Foto Rumah Bu Subur  
Sumber : Survei Lapangan

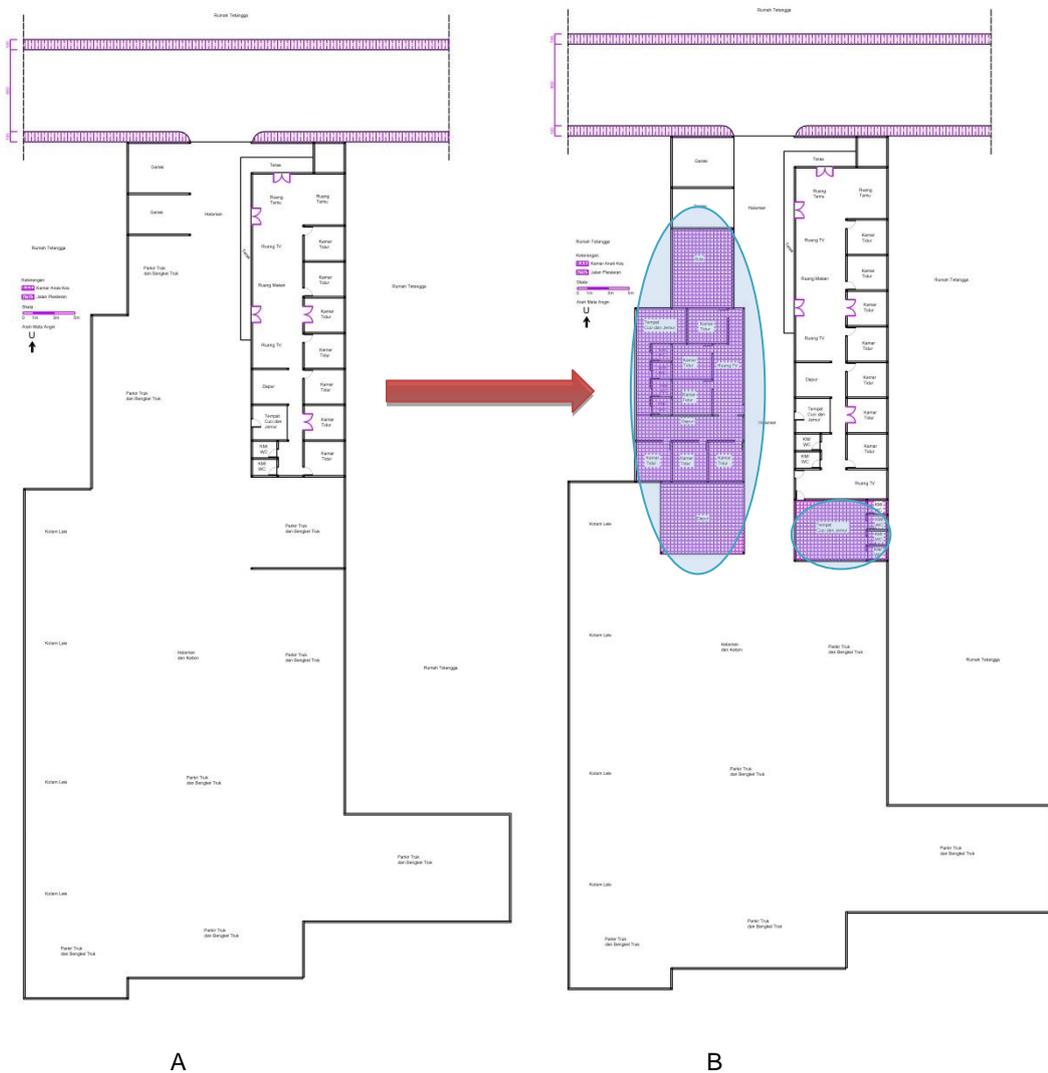
Gambar A. Denah Awal Rumah Bu Subur , B. Denah Renovasi Pertama Tahun 2000  
Rumah Bu Subur Setelah Digunakan Sebagai Kos-Kosan  
Sumber : Survei Lapangan

Semenjak awal rumah Bu Subur yang memang luas karena digunakan sebagai lahan untuk parkir truck membuat bu subur dapat merencanakan kos-kosan sejak awal. Sehingga privasi keluarga bu subur memang selalu dijaga dengan membangun bangunan baru untuk anak kos, pada renovasi yang terakhirpun demikian. Pembangunan lebih pada bagian belakang rumah.

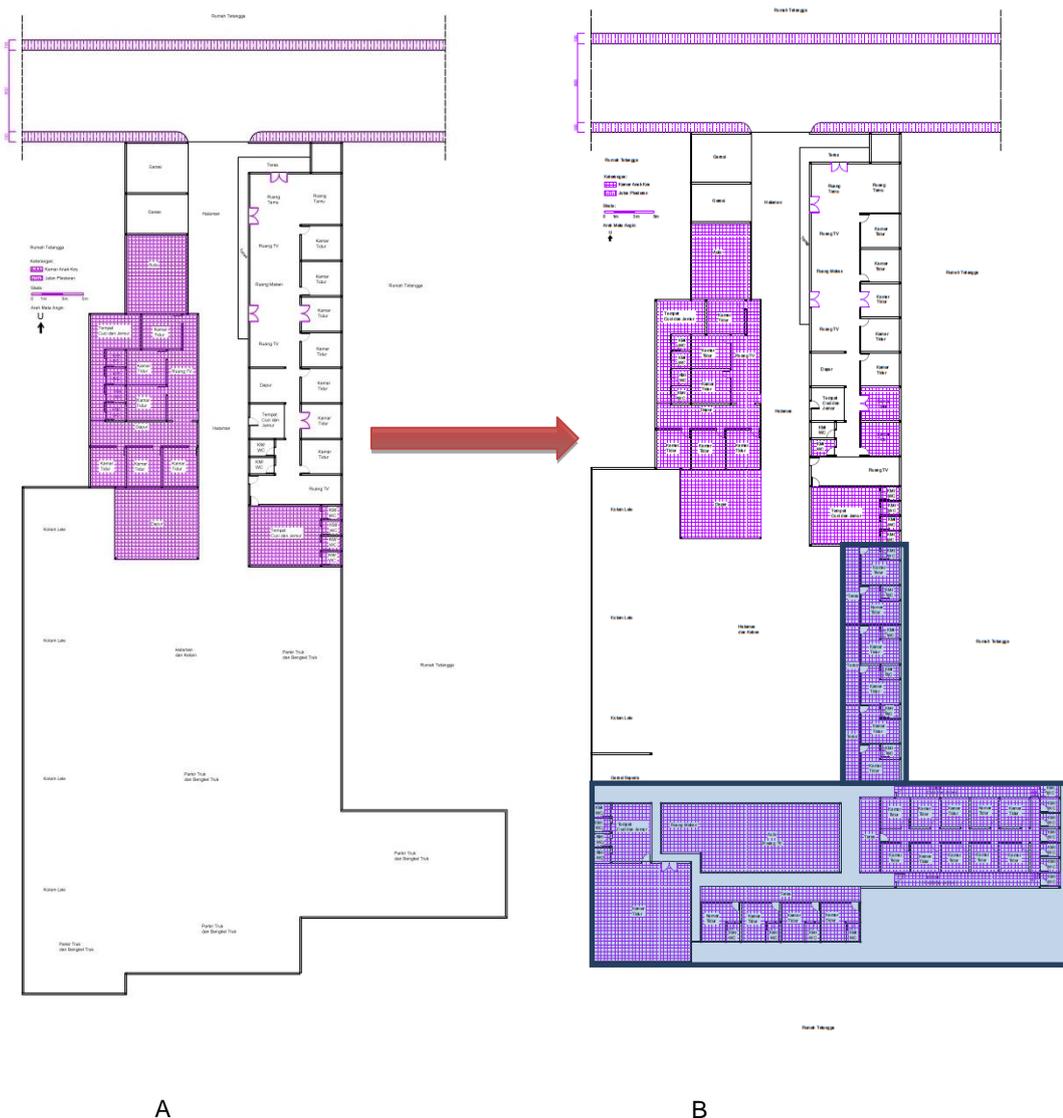
Gambar 6.9 A. Denah Tahun 1999 Rumah Bu Subur , B. Denah Renovasi Kedua Tahun 2008 Rumah Bu Subur Setelah Digunakan Sebagai Kos-Kosan Dan Lembaga Kursus  
Sumber : Survei Lapangan

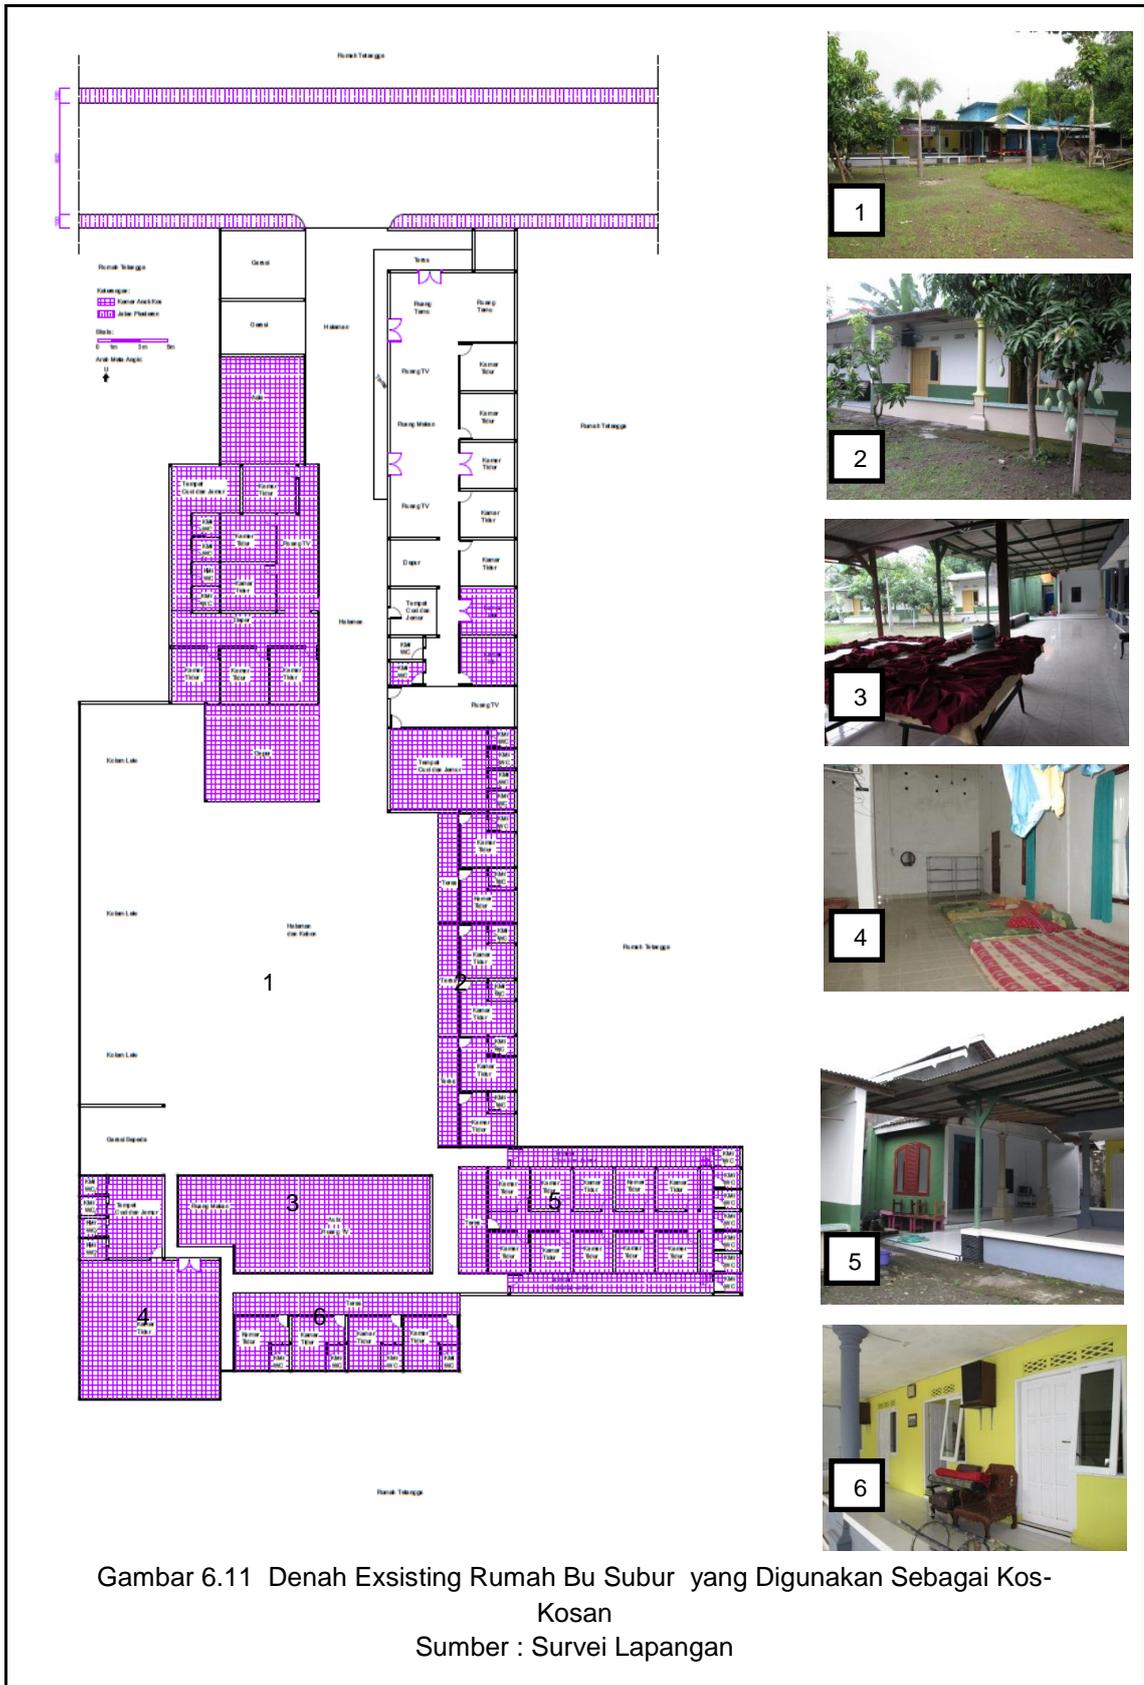
Gambar 6.11 Denah Existing Rumah Bu Subur yang Digunakan Sebagai Kos-Kosan  
 Sumber : Survei Lapangan

Pada tahun 1987, pak Subur membeli tanah di Pare. Tanah tersebut hanya digunakan sebagai tempat parkir untuk truk-truk pengangkut milik pak subur, dimana pak subur merupakan pengusaha truk, dan pada saat itu beliau sekeluarga belum bertempat tinggal di Pare. Namun pada 1996, pak subur dan keluarga pindah ke Pare. Pada tahun 2000 mulai berkembangnya kampung Inggris membuat keluarga ini ingin mencoba keberuntungan dengan membuka tempat kos hingga pada tahun 2014 ini, keluarga ini membuat lembaga kursus sendiri dengan nama VOC.

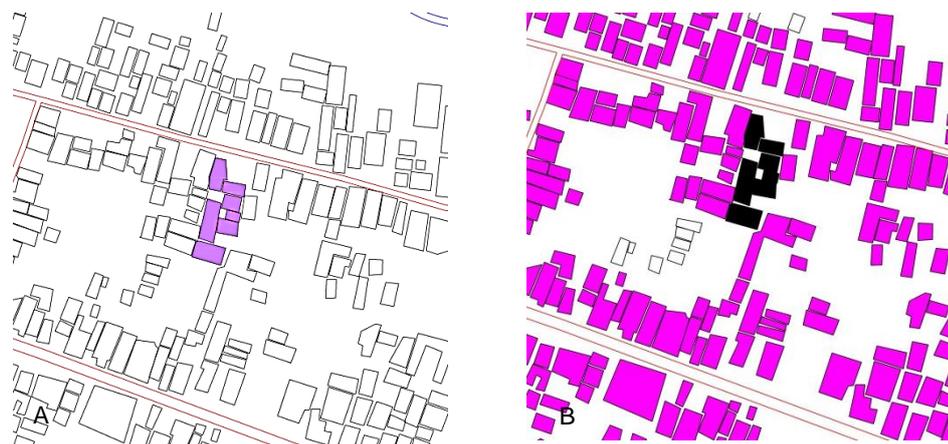
Gambar 6.13 A. Peta Sebelum Adanya Kampung Inggris B. Setelah Adanya Kampung Inggris Disekitar Rumah Pak Mashudi  
Sumber : Survei Lapangan

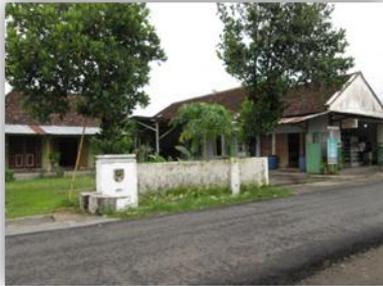
Penambahan warung dan kamar-kamar disebabkan oleh faktor ekonomi, Pak Mashudi ingin menambah pemasukkan dan sebagai tabungan masa tua. Pada perubahan pertama rumah ini adalah pembangunan rumah tinggal berdampingan dengan rumah asli, dan rumah asli digunakan untuk tempat kos.

Gambar 6.14 Foto Rumah Pak Mashudi  
Sumber : Survei Lapangan

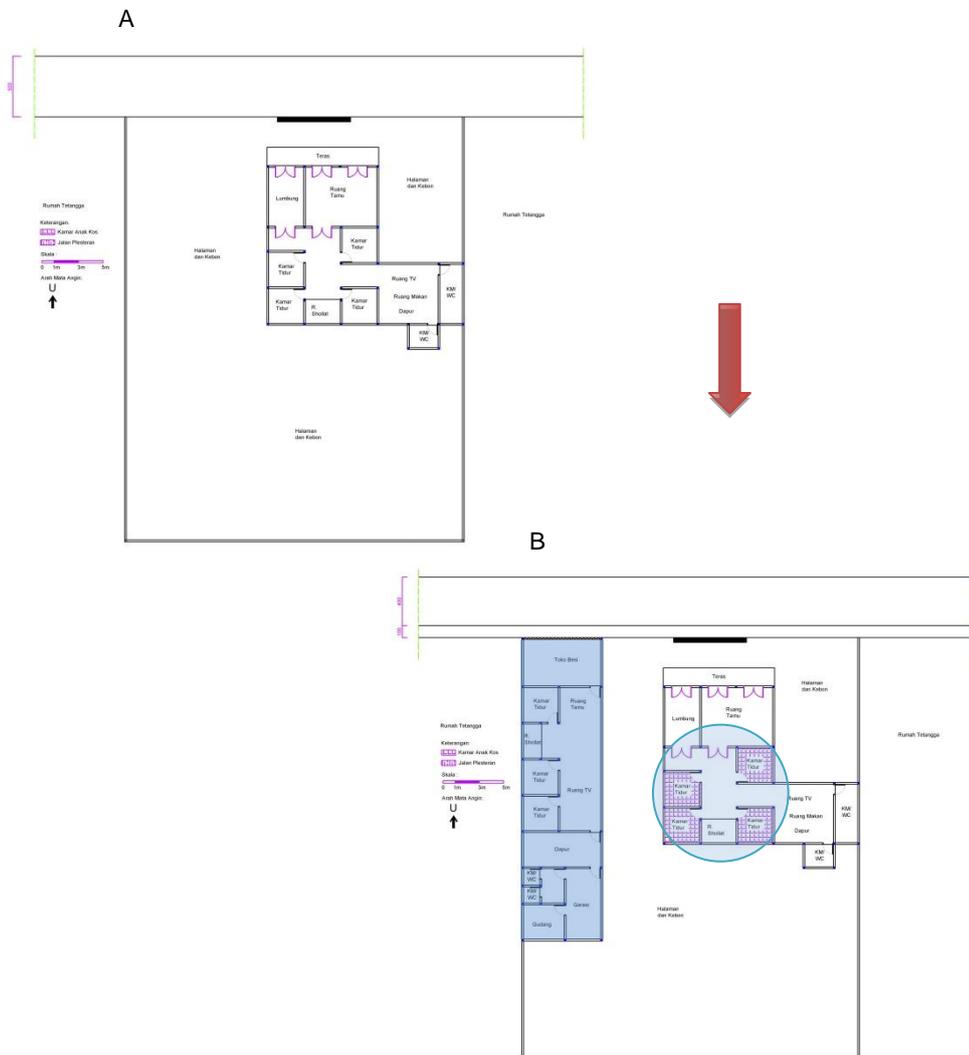
Gambar 6.15A. Denah Awal Rumah Pak Mashudi, B. Denah Renovasi Pertama Tahun 1999 Rumah Pak Mashudi Setelah Digunakan Sebagai Kos-Kosan Dan Lembaga Kursus  
Sumber : Survei Lapangan

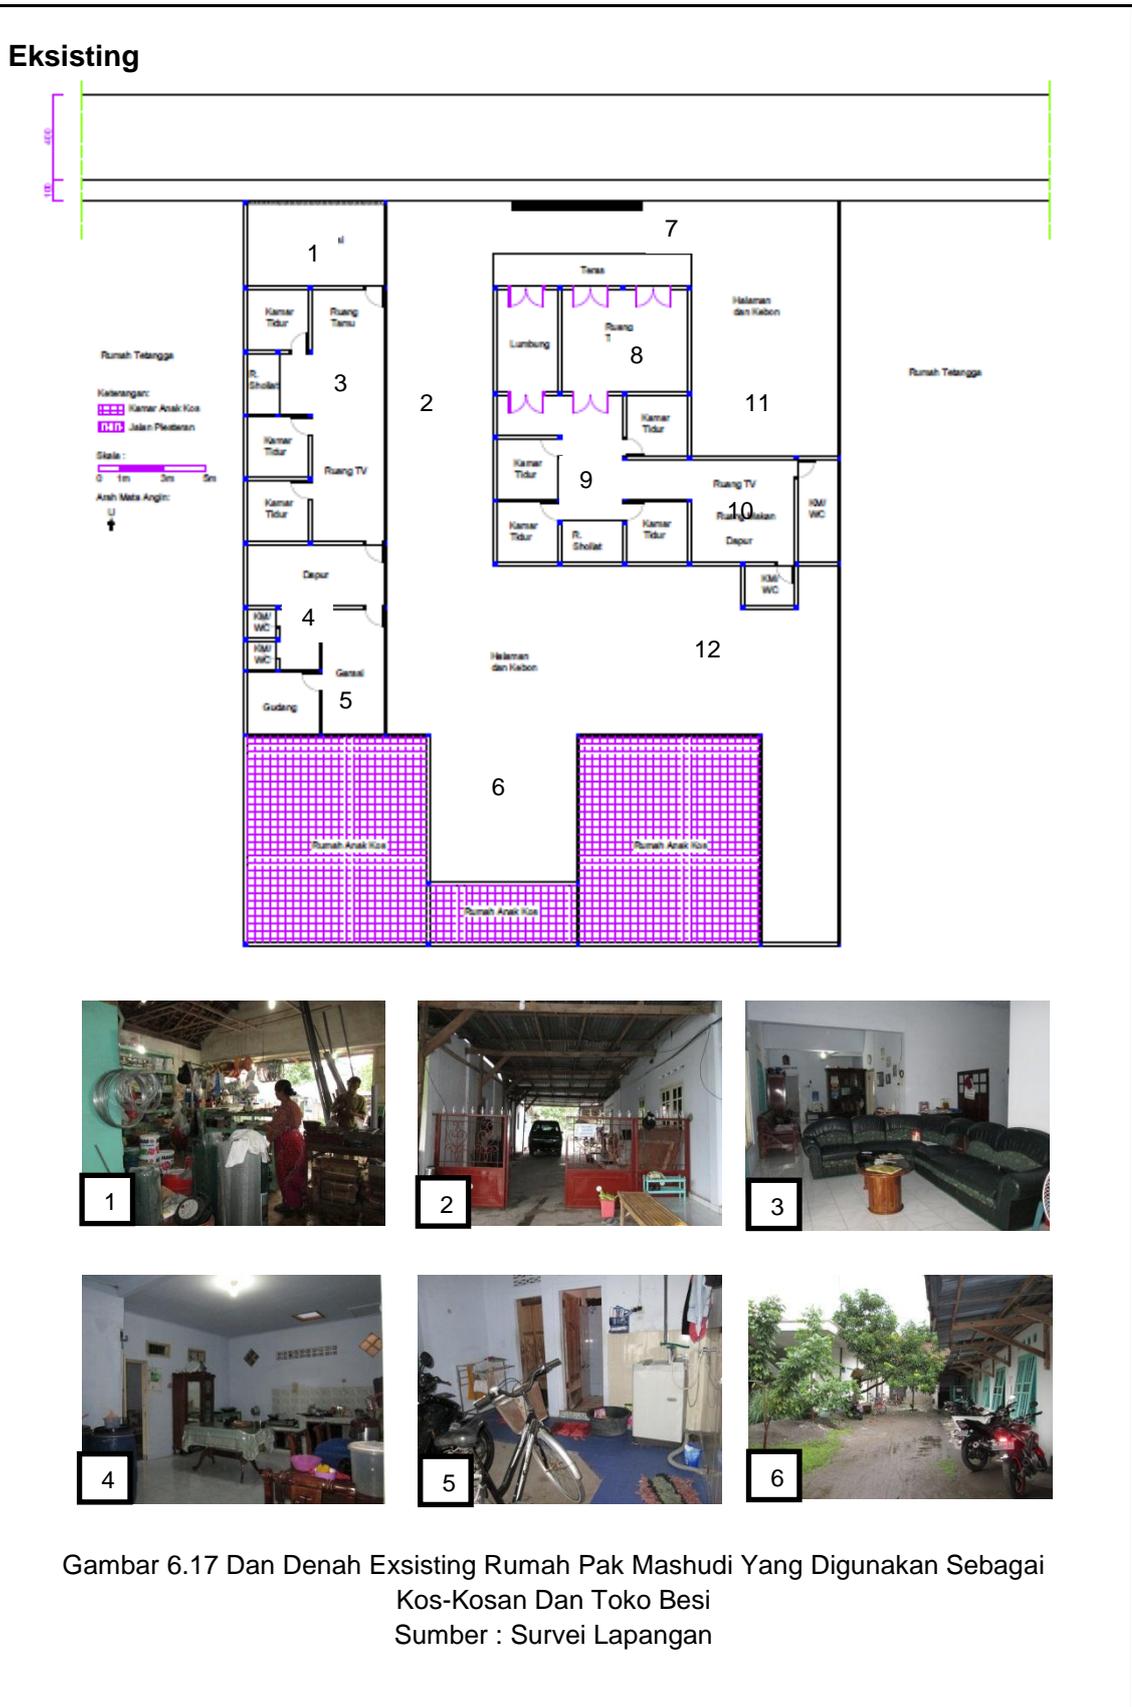
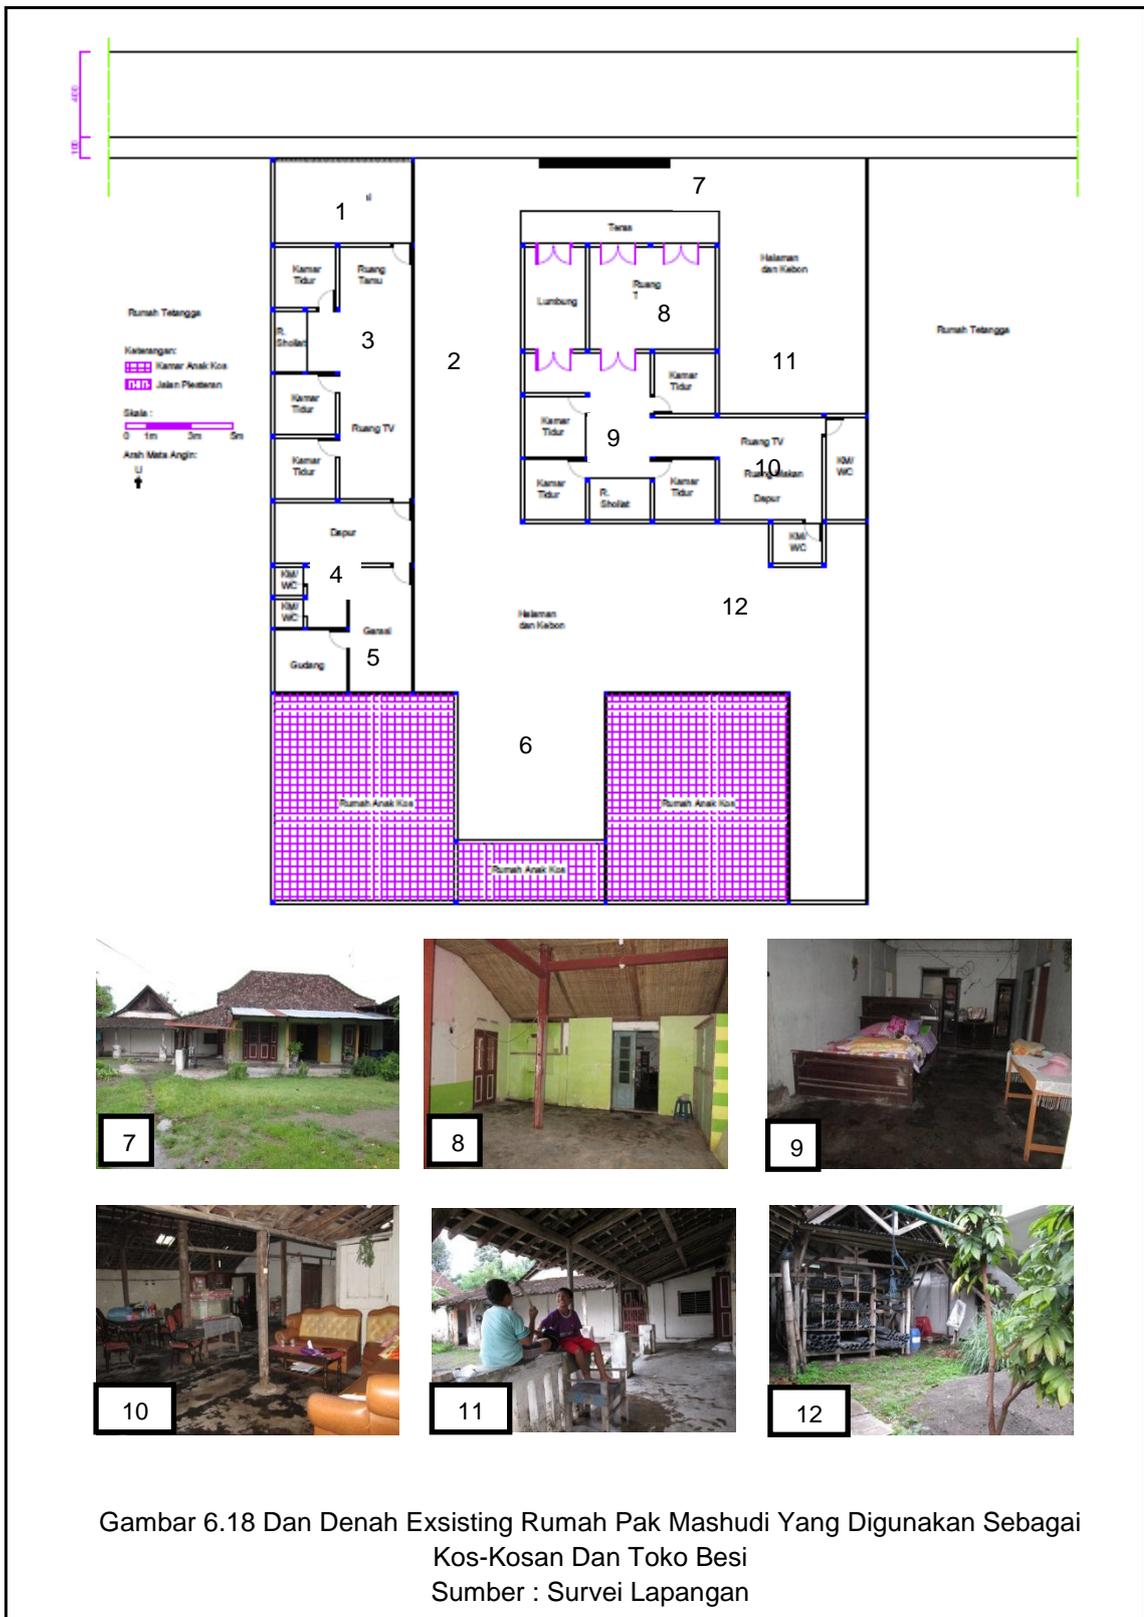
Gambar 6.18 Dan Denah Existing Rumah Pak Mashudi Yang Digunakan Sebagai Kos-Kosan Dan Toko Besi  
 Sumber : Survei Lapangan

Semula rumah Pak Mashudi merupakan rumah keluarga yang memiliki lahan atau tanah yang luas, namun setelah ayah dan ibu Pak Mashudi meninggal maka rumah ini menjadi warisan bagi Pak Mashudi. Pak Mashudi sudah tinggal sejak lahir di Jl. Anyelir, sekarang beliau seorang surveior pembangunan di jakarta serta pedagang alat-alat bangunan di pare. Pada tahun 1998 semula beliau dan keluarga tidak berencana membuka tempat usaha kos-kosan, Pak Mashudi hanya membangun sebuah toko bangunan dan membangun rumah disamping rumah utama yang semula masih ditempati oleh kedua orang tuanya dan adek beliau. Namun setelah ditinggalkan oleh kedua orang tua maka rumah utama tidak dihuni dan menjadi rumah yang kosong namun keadaannya masih terawat.

Ketika mulai merebaknya rumah tetangga Pak Mashudi menjadi camp maupun tempat kos maka ditahun 2006, Pak Mashudi mengikuti jejak tetangganya. Semula beliau membuka rumah utama disewakan sebagai camp dan tempat kursus, namun setelah beberapa lama, karena perawatan yang sulit serta keluarga Pak Mashudi menjadi terganggu dengan kebisingan yang dibuat oleh anak-anak, maka pada tahun 2010 usaha menyewakan rumah utama tersebut dihentikan dan Pak Mashudi lebih merencanakan pembanguana kos-kosan dibelakang rumah nya dan rumah utama sehingga keluarga Pak Mashudi lebih merasa nyaman dan tidak terganggu. Namun rumah utama terkadang masih dimanfaatkan ketika lebaran dan ketika keluarga bersarnya datang dan berkumpul.

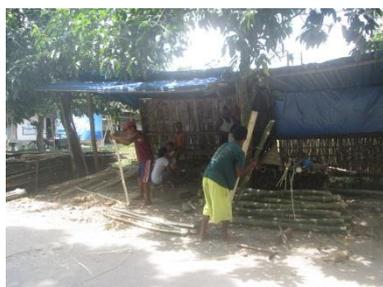
Gambar 6.19 Pengrajin Bambu  
Sumber : Dokumentasi Pribadi, 2013

Terdapat warga Dusun Mangunrejo merupakan pengrajin bambu dan hal ini dimanfaatkan oleh beberapa lembaga kursus, untuk mendesain bangunan semipermanent serta lengkap dengan perabot-perabot didalamnya. Namun kerajinan ini tidak tergabung dengan hunian warga lebih pada tanah kosong dekat dengan sawah.

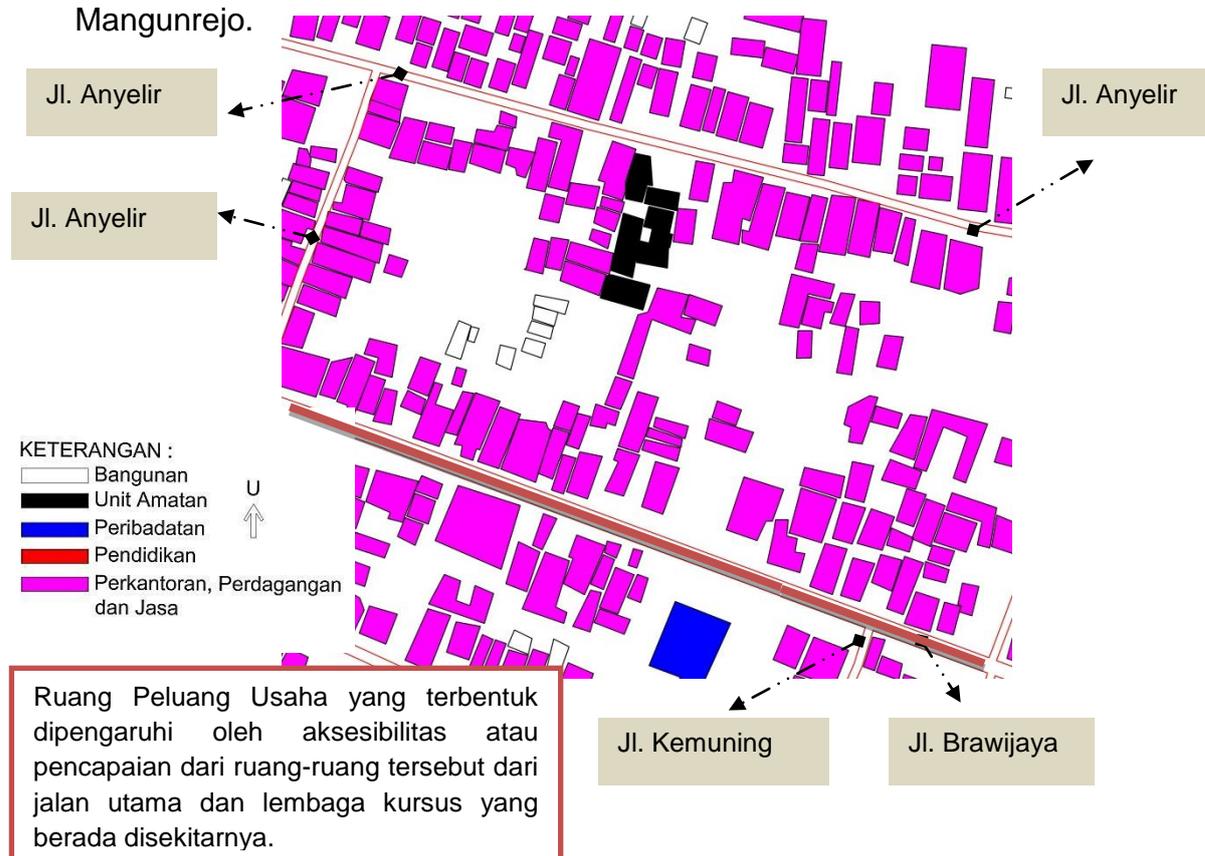
Gambar 6.23Peta Jl. Brawijaya Dan Jalan Lingkungan Yang Menunjukkan Ruang Peluang Usaha Terbentuk Karena Faktor Pencapaian.

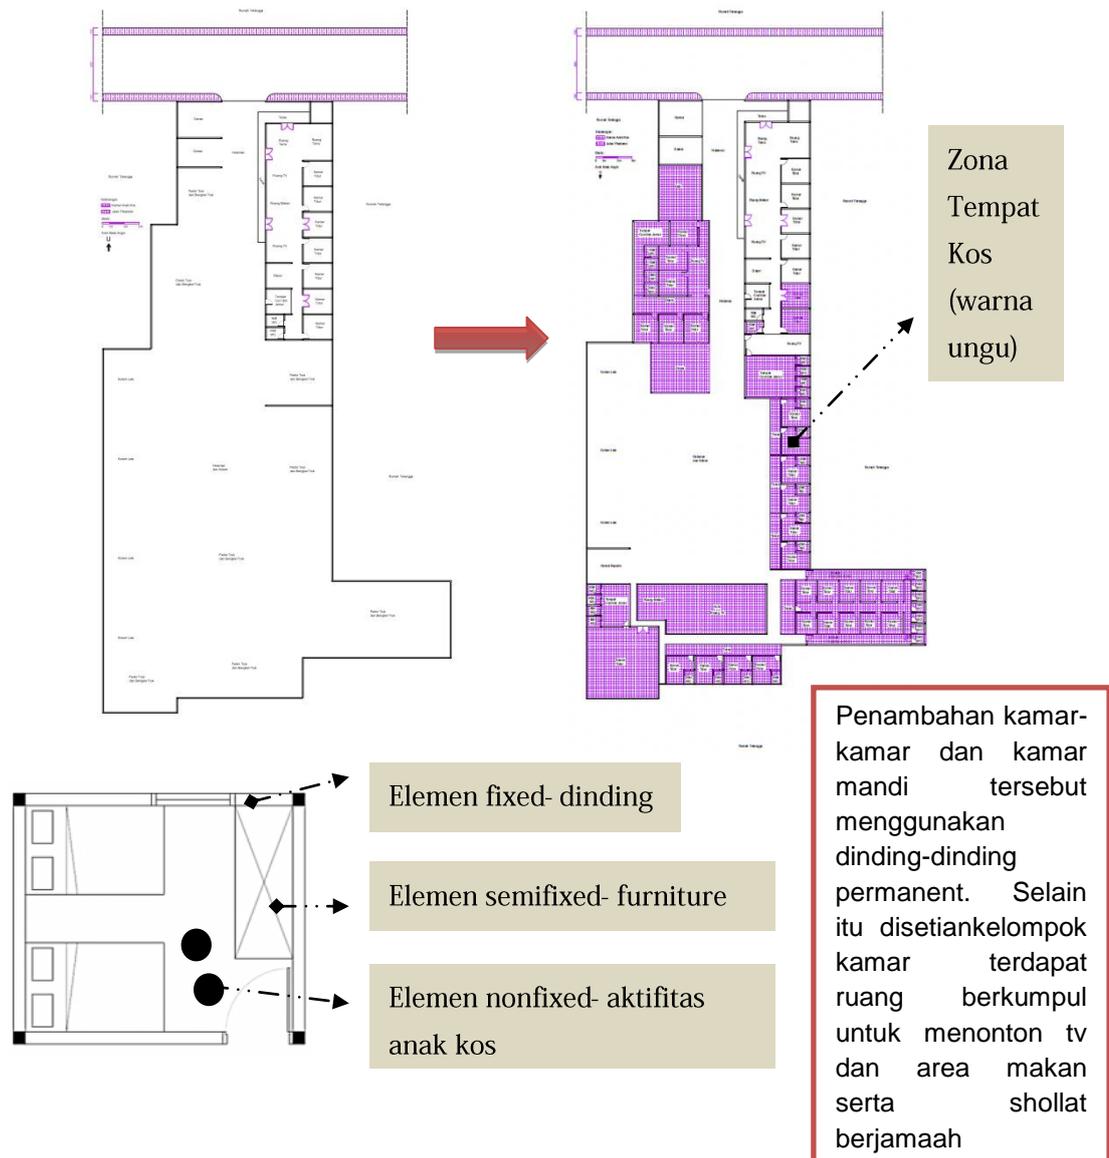
Selain lembaga kursus terdapat pula usaha yang menjadi peluang besar bagi warga Dusun Singgahan yaitu Usaha kos-kosan dan Camp. Seperti kasus 2 yang mengalami penambahan ruang dan beralih fungsinya ruang-ruang.

Gambar 6.24 A. Denah Awal Rumah Bu Subur, B. Denah Rumah Bu Karti Setelah Renovasi Kedua Yangdigunakan Sebagai Kos-Kosan  
Sumber : Survei Lapangan, 2014

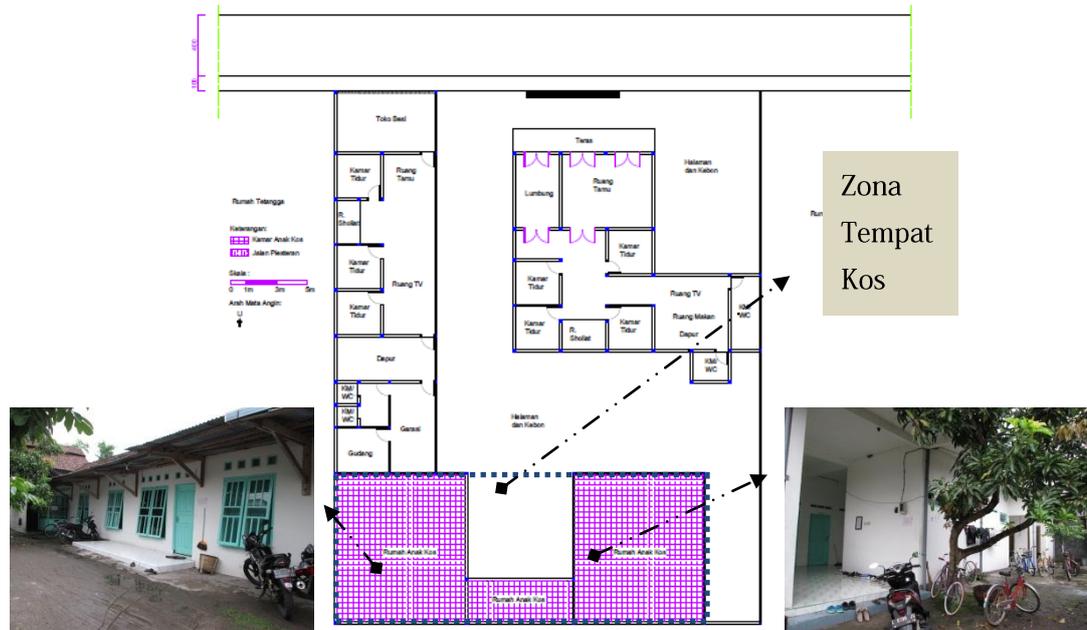
Penambahan kamar-kamar dan kamar mandi tersebut menggunakan dinding-dinding permanen. Serta perubahan fungsi dari halaman belakang atau kebon sekarang menjadi bangunan-banguana permanent untuk tempat kos dan untuk tinggal anak kos. Setiap kelompok kamar memiliki fasilitas ruang tv, kamar mandi,

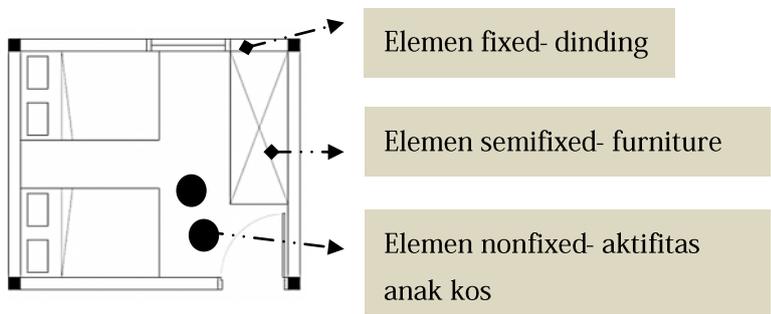
Gambar 6.26 Rumah Pak Mashudi Setelah Digunakan Sebagai Kos-Kosan  
Sumber : Survei Lapangan

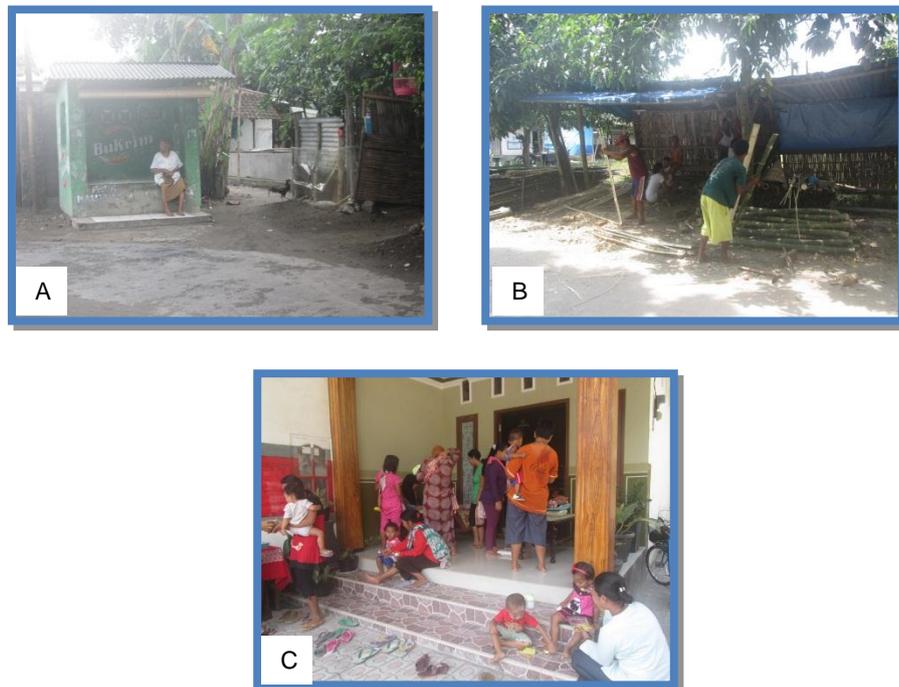
Gambar 6.28 A. Menunjukkan lokasi kegiatan sosial yaitu sebuah pos keamanan yang dimanfaatkan oleh ibu-ibu pada sore hari menyuapi anak mereka sambil berkumpul dan berbincang-bincang, serta berkumpul setelah lelah dari sawah.

Gambar B. Menunjukkan kegiatan ekonomi yaitu kegiatan warga berkumpul membuat perabot-perabot dari bambu. Kegiatan ini berada di ruang terbuka yang hanya dibatasi elemen semifixed-dinding bangunan yang dapat dibongkar pasang, dan bangku-bangku, serta elemen nonfixed sendiri berupa kegiatan warga.

Gambar C. Menunjukkan kegiatan sosial yaitu posyandu yang dilakukan dirumah pak kepala dusun. Kegiatan ini berada di ruang terbuka yang hanya dibatasi elemen fixed-dinding bangunan, elemen semifixed-perbedaan tinggi lantai teras, serta elemen nonfixed sendiri berupa kegiatan posyandu. Selain dilingkungan luar rumah terdapat pula interaksi yang didalam rumah atau antar keluarga, maupun antar warga ketika bertemu atau menjadi pembeli diwarung. Kegiatan dirumah usaha tentu tetap ada interaksi seperti keluarga kasus 1 dan kasus 2 yang tetap dapat berinteraksi antara keluarga.

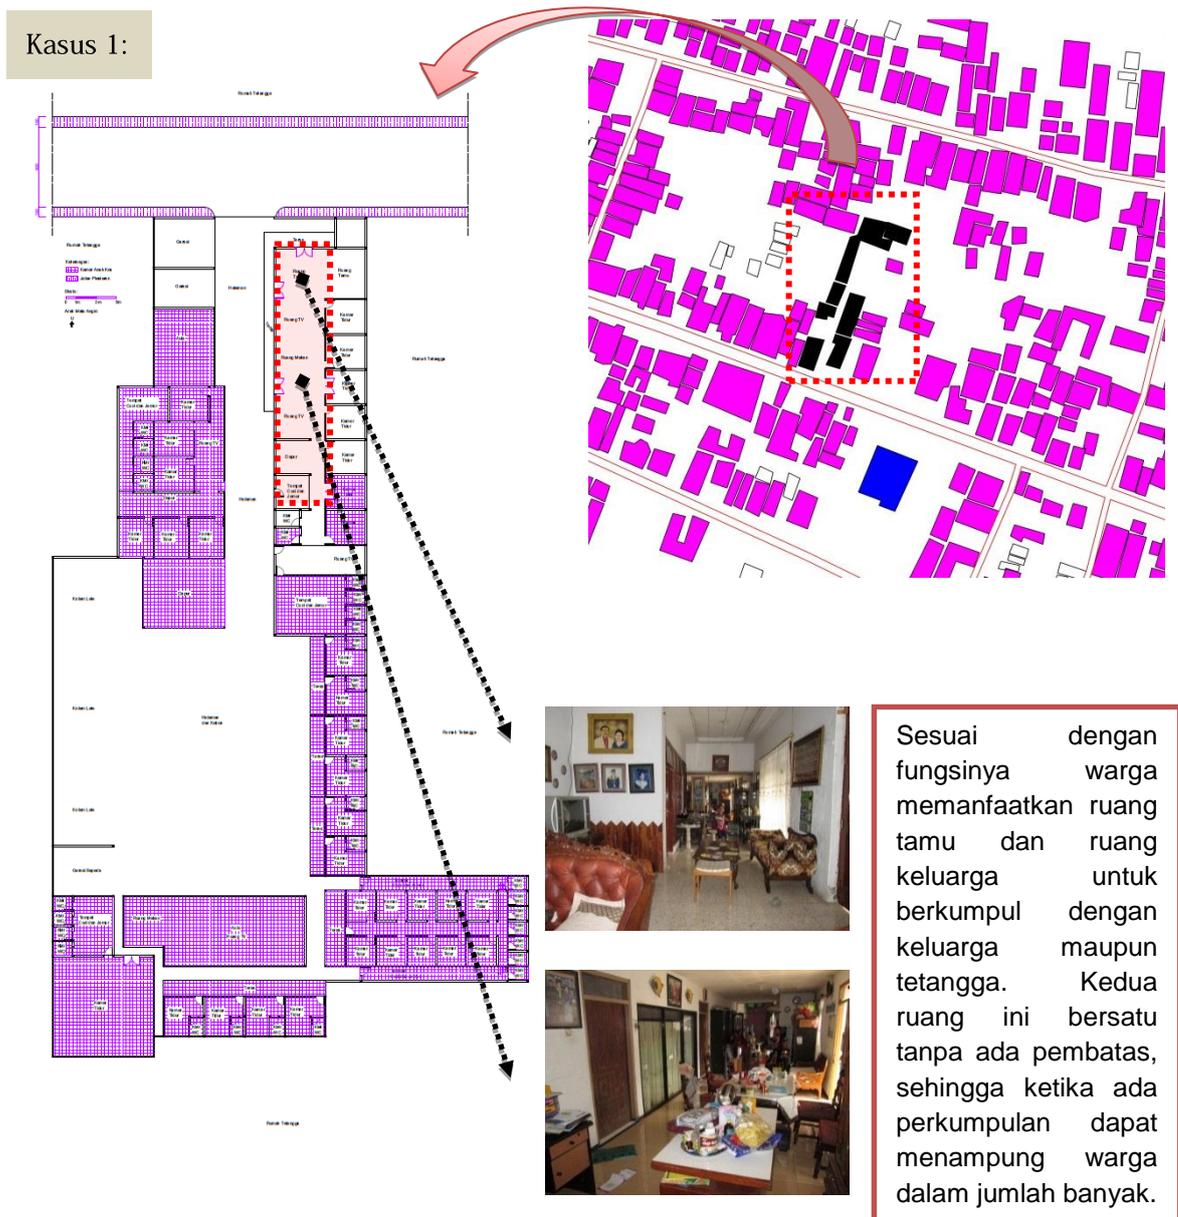
Gambar 6.30 Denah Temuan Ruang Bersosialisasi Pada Kasus 1  
Sumber : Survei Lapangan, 2014

Rumah bu subur ini sudah memiliki tingkat privasi yang tinggi karena pembagian zoning untuk pendatang dan keluarga ini sudah terpisah, sehingga keluarga ini dapat bersosialisasi seperti pada umumnya keluarga-keluarga.

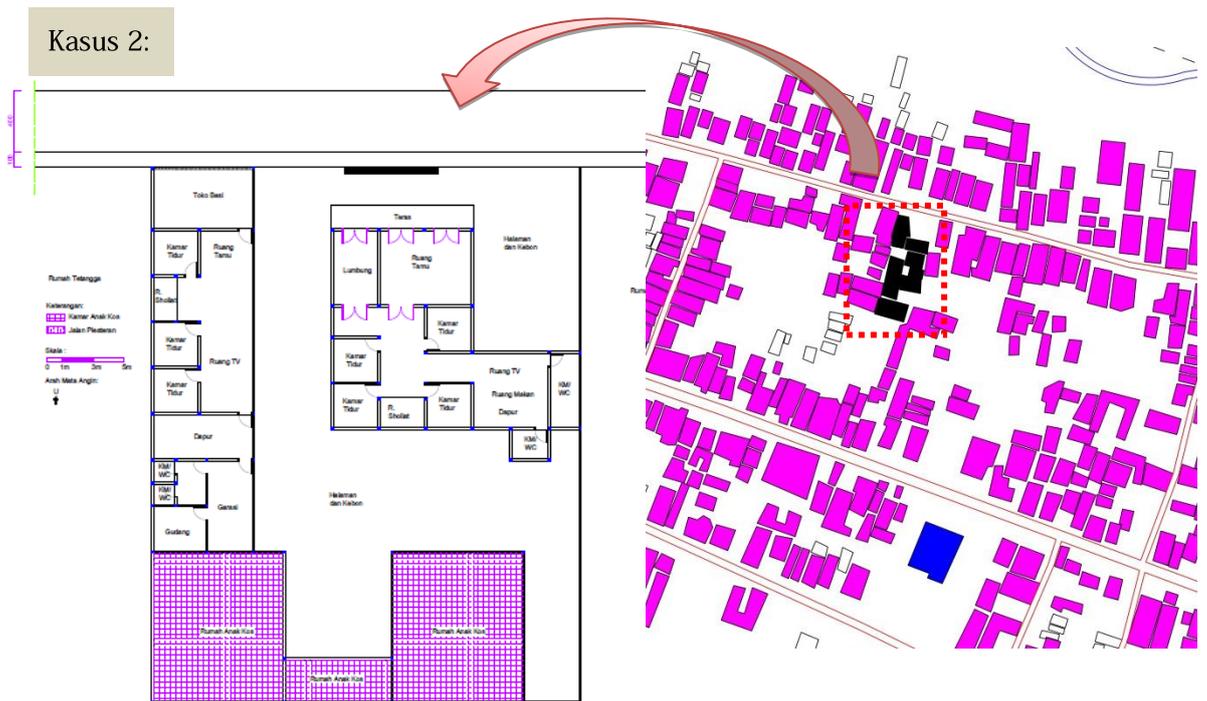
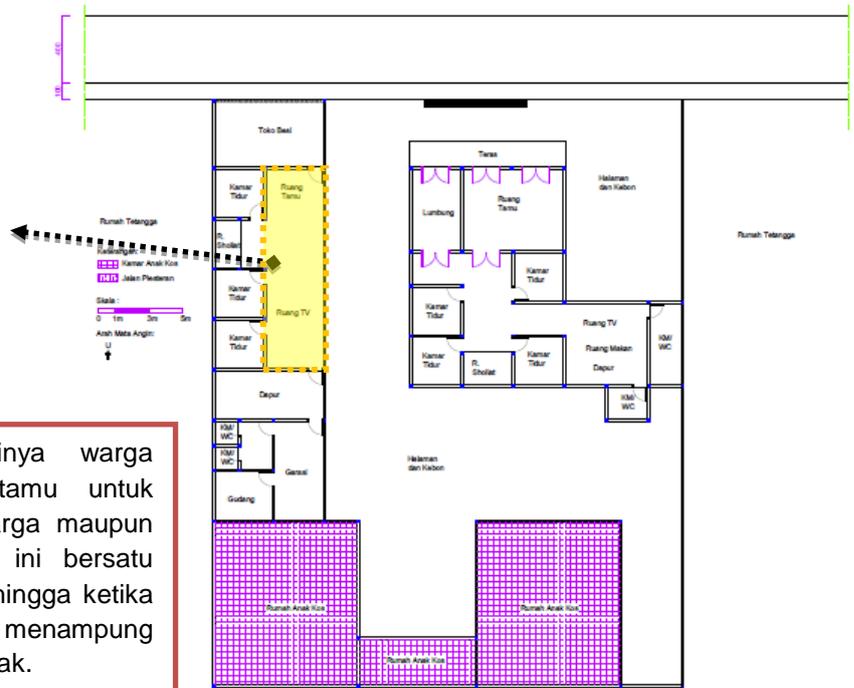
Selain sebagai tempat usaha dan teras ,warga sering memanfaatkan sebagai tempat berkumpul, ruang interaksi ini hanya dibatasi pagar setengah dinding.

Sesuai dengan fungsinya warga memanfaatkan ruang tamu untuk berkumpul dengan keluarga maupun tetangga. Kedua ruang ini bersatu tanpa ada pembatas, sehingga ketika ada perkumpulan dapat menampung warga dalam jumlah banyak.

Gambar 6.31 Denah Temuan Ruang Bersosialisasi Dari Ruang Tamu Pada Kasus2  
 Sumber : Survei Lapangan, 2014
