## BAB VI

### DUSUN MANGUNREJO (*Unit Amatan 2*)

#### 6.1 Gambaran Umum Dusun Mangunrejo

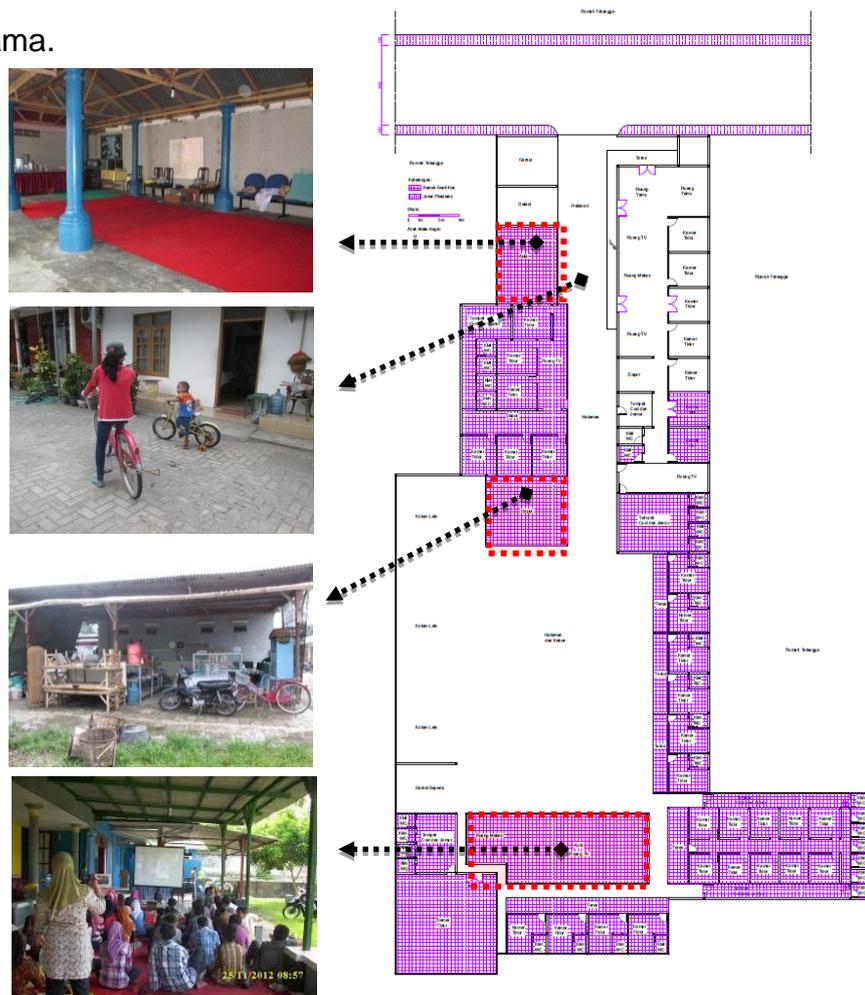
Selain dilingkungan luar dicamp ataupun dikospun seperti keluarga ibu subur, para pendatang dan warga asli berkumpul bersama di ruang kursus, ruang TV untuk anak kos, dan halaman, kadang juga didapur bersama.

Gambar 6.32 Denah Temuan Ruang Bersosialisasi Dari Ruang Tamu Pada Kasus 1  
Sumber : Survei Lapangan

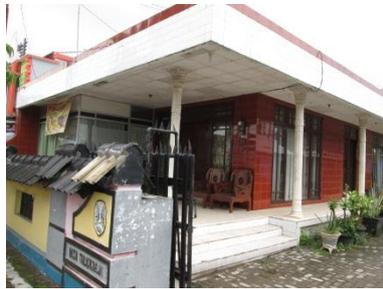
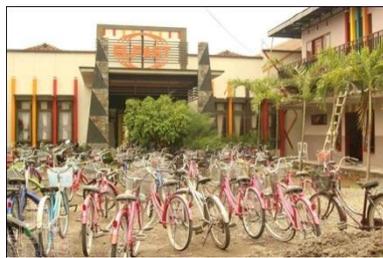
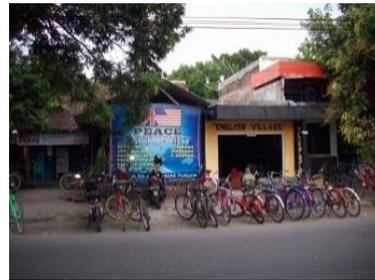
Ruang Peluang Usaha memanfaatkan ruang teras dan ruang yang sengaja dibuat sebagai ruang kursus. dibatasi elemen fixed- dinding, elemen semifixed- berupa pagar bambu, elemen nonfixed- aktifitas anak-anak yang kursus.

Gambar 6.36 Pemanfaatan Ruang Hunian Sebagai Ruang Menimba Ilmu

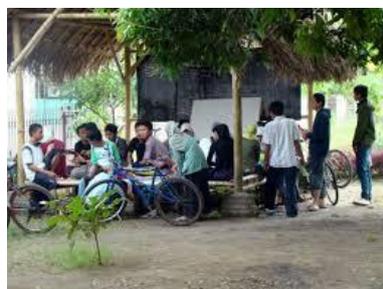
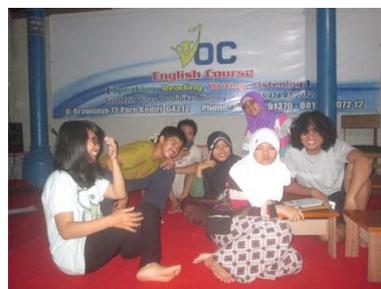
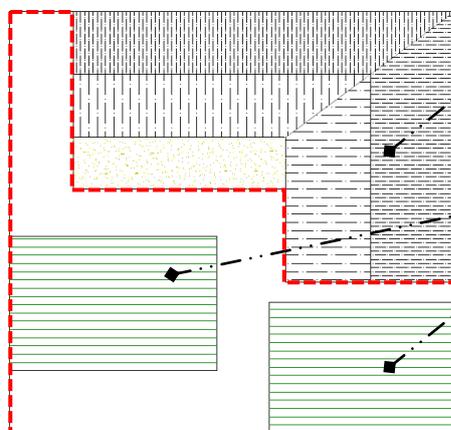
Pemanfaatan ruang luar atau halaman dari rumah warga pada Dusun Singgahan. Warga membuka usaha menyewakan halaman mereka sebagai ruang menimba ilmu yang semi-fixed, rumah tetap sebagai rumah warga.

Gambar 6.37 Pemanfaatan Halaman Hunian Sebagai Ruang Menimba Ilmu

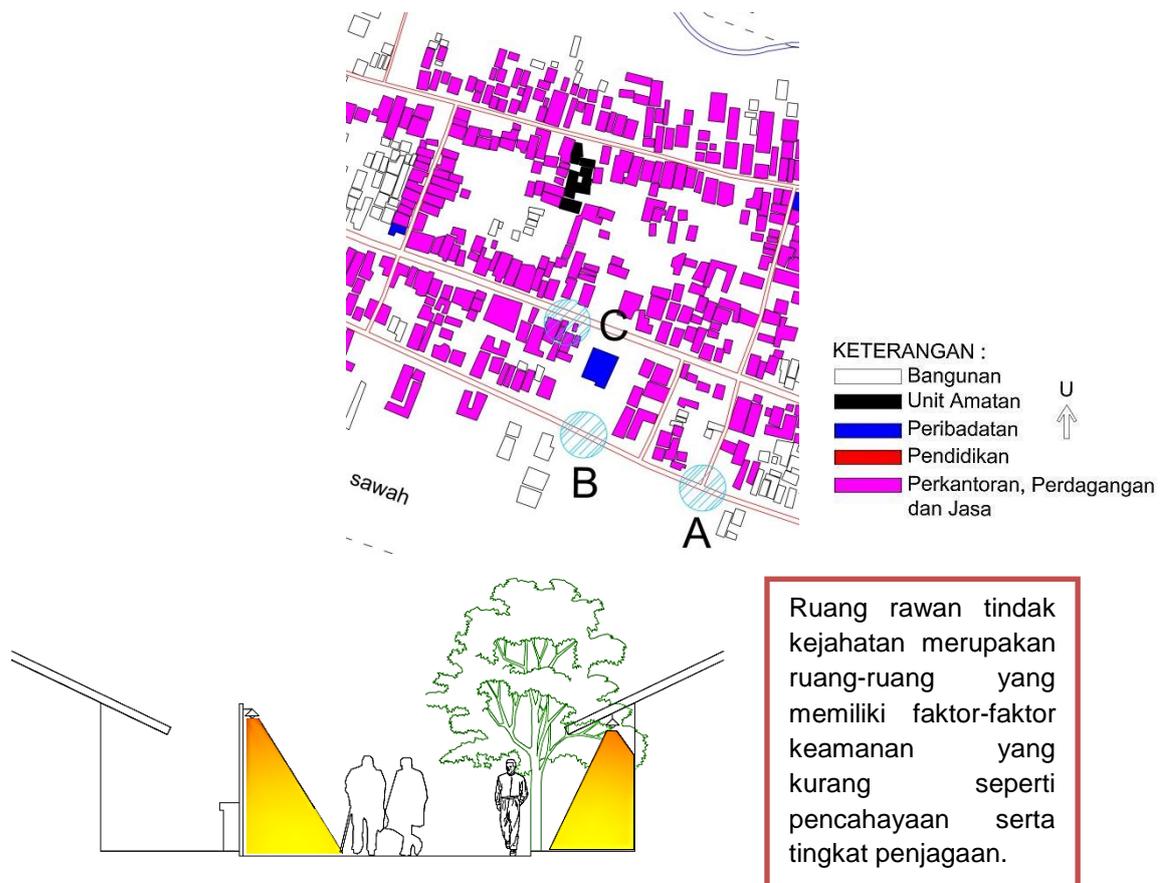
Gambar 6.38 Ruang Lingkungan Yang Rawan Tindak Kejahatan  
Sumber : Dokumentasi Pribadi, 2014
