KONDISI TERMAL PADA PENGHAWAAN ALAMI DI RUANG TUNGGU UTAMA STASIUN SEMARANG TAWANG

Hana Faza Surya Rusyda, Erni Setyowati, Gagoek Hardiman

Departemen Arsitektur, Fakultas Teknik, Universitas Diponegoro, Semarang, Indonesia

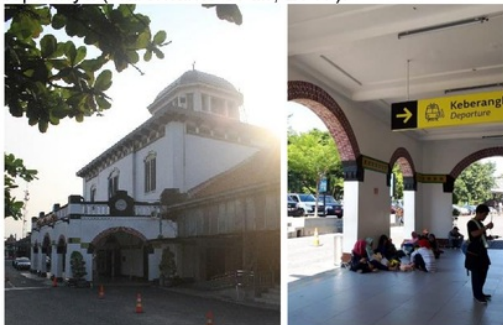
Gambar 2. Kondisi Sekitar Stasiun Tawang Semarang

berada di Jl. Taman Tawang No.1, Tj. Mas, Semarang Utara, Kota Semarang, Jawa Tengah. Area Stasiun Tawang berbatasan langsung dengan pertokoan dan permukiman serta pada depan stasiun terdapat polder yang besar sebagai drainase untuk pengendali rob (banjir dari air laut) dan air saat hujan. Hal ini tidak mempengaruhi suhu sekitar, meskipun terdapat air pada polder di depannya (Harsritanto *et al.*, 2017).

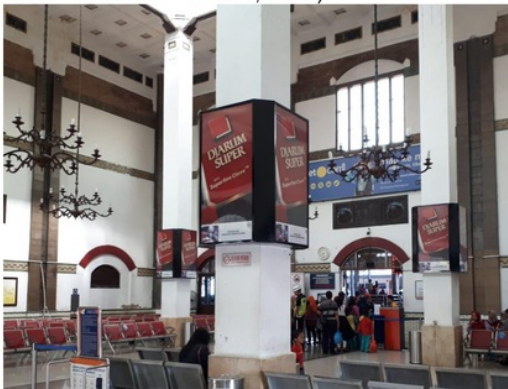
Gambar 3. Kondisi Ruang Tunggu Utama

Ruang utama atau biasa disebut Hall merupakan salah satu ruang tunggu yang berada dalam gedung tertutup, yang sebagai pusat dari suatu gedung stasiun dengan luas 2100 cm x 1900 cm. Desain dari ruang tunggu tersebut masih dipertahankan seperti tebal dinding 30 cm,

ketinggian plafond yang berkisar 1600 – 2000 cm, empat kolom utama dan banyaknya bukaan. Sedikit perubahan pada pergantian lantainya yang sudah rusak akibat banjir.

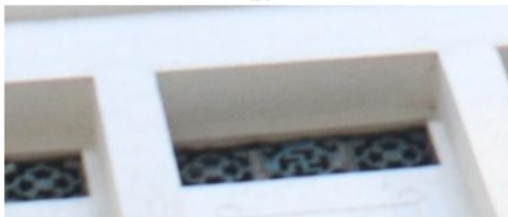
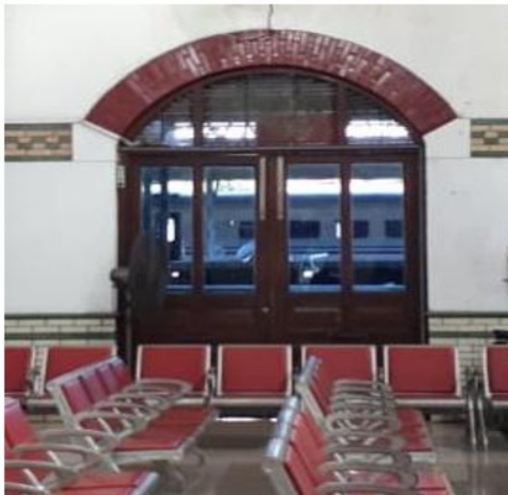
Gambar 5. Jenis penghawaan alami dan bukaan dari ruang tunggu utama Stasiun Tawang

Jenis Bukaan	Jumlah	Lokasi
a	Jendela + 36	Sekeliling bangunan Krepyak
b	Ventilasi	Sekeliling bangunan
c	Jendela 26	Depan dan belakang
d	Pintu dan Boven 8	Depan, belakang dan samping bangunan

Desain penghawaan alami pada ruang tunggu utama Stasiun Semarang mempunyai berbagai jenis antara lain pintu, jendela, boven, ventilasi dan sebagainya. Penggunaan kaca pada bukaannya tidak terlalu banyak. Oleh karena itu panas yang dihasilkan material tidak terlalu mempengaruhi (Trilisty and Setyowati, 2015). Selain itu penataan pada penghawaan alami mempunyai peletakan yang mengeliling dan membuat sistem cross ventilation pada pergerakan udara dalam ruangnya.

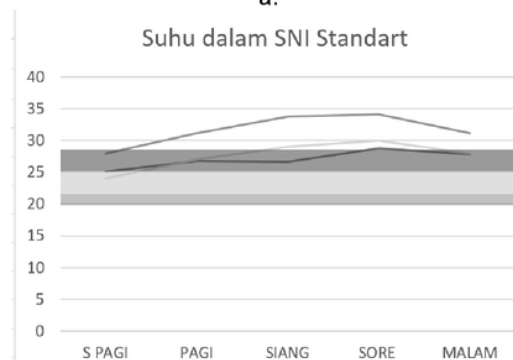
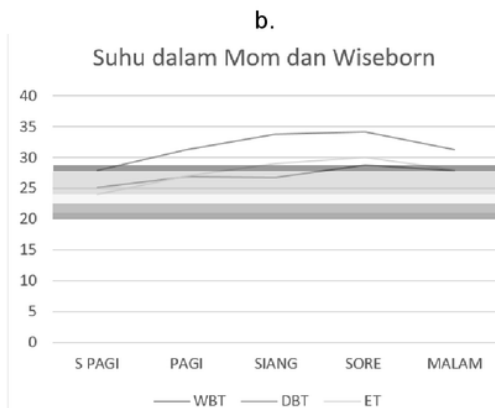
Gambar 8. Grafik kondisi termal pada standar (a) SNI 03-6572-2001 (b) Mom dan Wiseborn

Kondisi termal pada ruang tunggu utama Stasiun Tawang jika dibandingkan dengan teori dan standar SNI 03-6572-2001 dan Mom dan Wiseborn tersebut mendapatkan hasil mempunyai kondisi hangat, panas dan belum nyaman. Hal ini terjadi pada waktu siang, sore dan malam yang ditunjukkan oleh temperature efektif yang berada di titik ET 28 – 29 °C.
