Pengujian *Bearing* Pompa Sentrifugal untuk Nelayan Produk Industri Kecil dan Menengah

Jamari

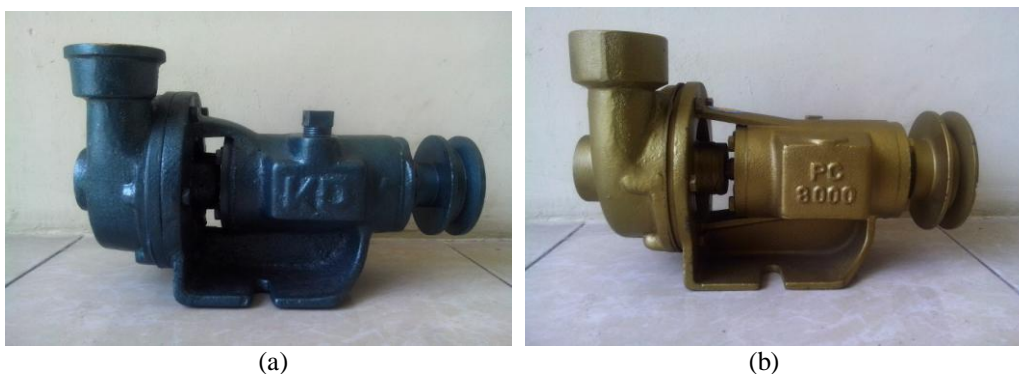
Gambar 1: (a) Contoh pompa kapal buatan IKM dan (b) Contoh pompa kapal produk impor.

Pompa air untuk kapal nelayan produk IKM terlihat pada Gambar 1a sedangkan pompa kapal produk impor terlihat pada Gambar 1b. Komponen pompa kapal terdiri dari beberapa bagian utama: (i) housing / rumah pompa, (ii) poros pompa, (iii) bearing, (iv) impeller pompa, (v) seal dan (vi) pulley [4]. Penelitian ini akan membahas mengenai bearing pada pompa yang terlihat pada Gambar 2a (produk IKM) dan Gambar 2b (produk impor) [5]. Produk IKM menggunakan empat buah ball bearing dengan pengaturan dua buah terdapat pada sisi pulley (A) dan dua buah pada sisi impeller (B). Produk impor menggunakan dua buah tapered roller bearing, satu pada sisi pulley (A) dan satu pada sisi impeller (B).

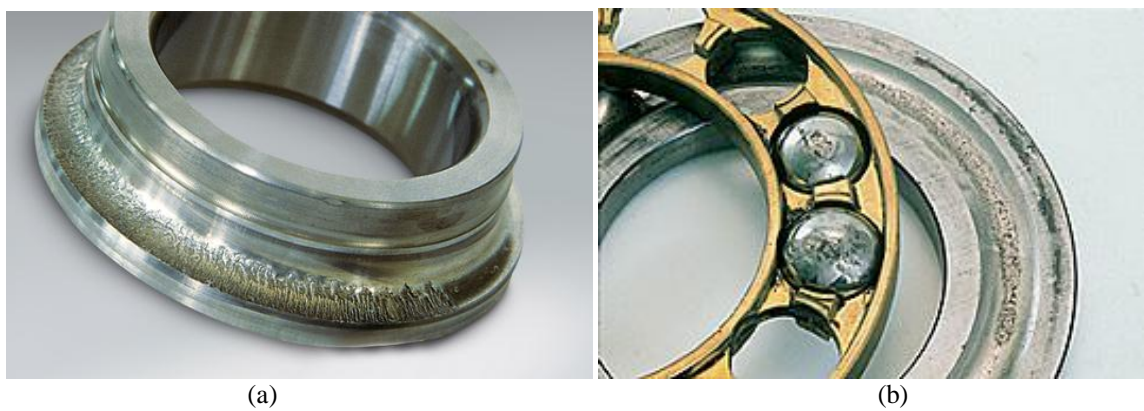
Gambar 8: (a) Fenomena flaking yang terdapat pada: (a) *inner raceway bearing* [7] dan (b) *ball bearing* kasus lain yang dipublikasikan oleh NTN corporation [9].

Gambar 8 menunjukkan *flaking* yang terjadi pada beberapa contoh kasus bearing. Gambar 8(a) menunjukkan *flaking* pada *inner race bearing* yang dipublikasikan oleh NSK Amerika [7] yang disebabkan oleh terhambatnya pelumas untuk melumasi bearing sehingga mengakibatkan terjadinya gesekan berlebih pada bearing. Gambar 8b menunjukkan *flaking* pada ball bearing yang dipublikasikan oleh NTN Jepang [9] yang juga disebabkan oleh buruknya sistem pelumasan pada bearing. Kedua gambar di atas menunjukkan kasus yang serupa dengan *flaking* yang terjadi pada pompa kapal produk IKM. Analisa pada pelumasan akan lebih diperhatikan pada kasus pompa kapal produk IKM.
