BAB III ANALISA PERMASALAHAN

3.1. Gambaran Umum Gedung Pandanaran

Redesain Kantor Dinas Pemerintah Kantor Semarang

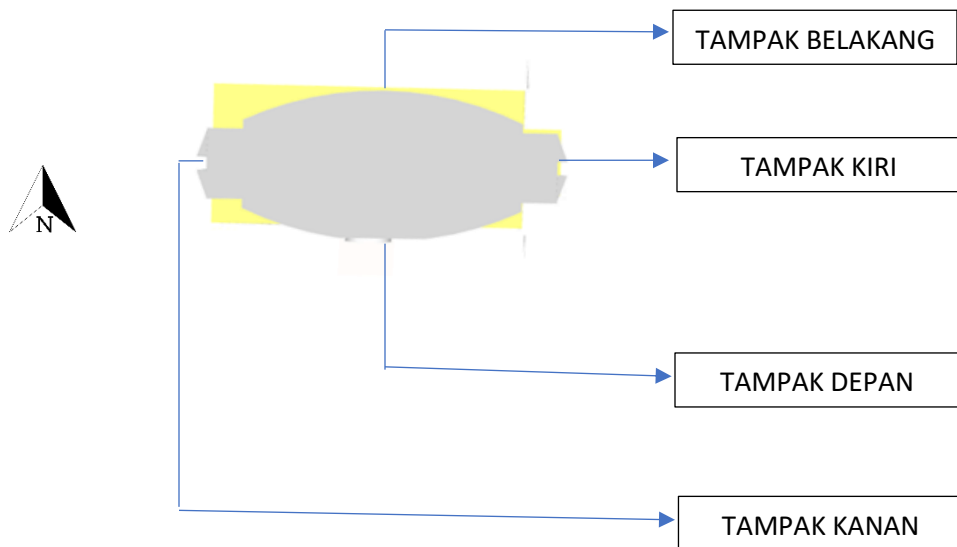
Bentuk dasar gedung bangunan merupakan satu unit bangunan berbentuk oval. Tampak bagian depan dan belakang bangunan memiliki bentuk dan susunan yang sama yaitu lingkaran, sama halnya dengan tampak bagian kanan dan kiri bangunan yang sama-sama memiliki bentuk transformasi dari persegi.

Gambar 2. Tampak Atas Gedung Pandanaran
Sumber: Hasil Eksplorasi Penulis

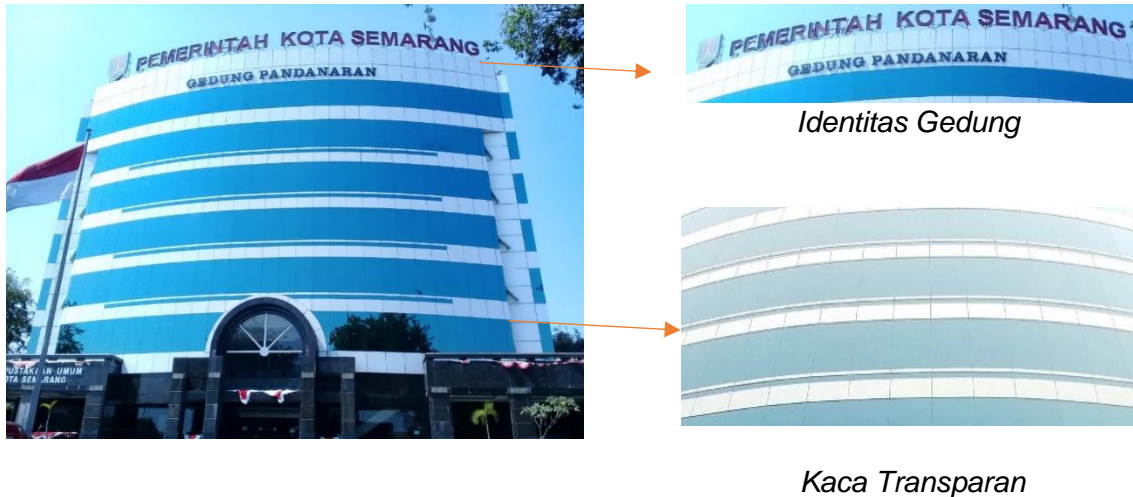
Fasad bangunan didominasi oleh penggunaan kaca transparan sebagai materialnya yang disusun dengan irama yang sama.

Gambar 3. Fasad Bangunan Gedung Pandanaran
Sumber: Hasil Analisa Penulis

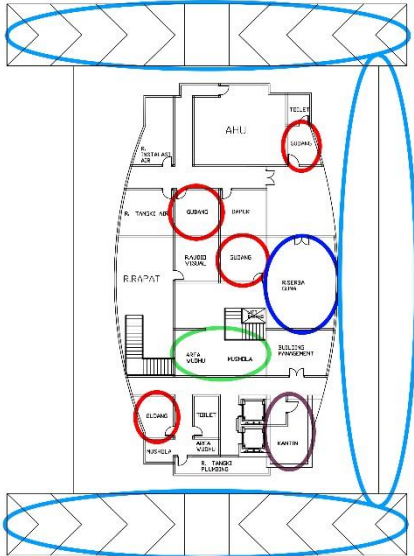
No	Letak	Fasilitas	Efisiensi		Keterangan
			Belum memenuhi	Sudah memenuhi	
1.	<p><i>Gambar 17. Analisa Efisiensi Ruang Lantai 1</i> Sumber: Hasil Analisa Penulis</p>

Ruang Rapat		√	
		Building Management		√	
		Ruang Audio Visual		√	
		Toilet Wanita		√	
		Toilet Pria		√	
		Dapur/Pantry		√	
		Gudang	√		Banyak gudang yang tidak terpakai, karena jumlah gudang terlalu banyak
Ruang Serbaguna	√		Ruang serbaguna tidak berfungsi sebagaimana mestinya. Sekarang ruang ini dijadikan sebagai gudang

Musholla + Tempat Wudhu	V		Besaran ruang musholla pada terlalu luas untuk staff yang hanya berjumlah 21 orang
		AHU		V	
		Instalasi Air		V	
		Ruang Tangki Air		V	
		Ruang Tangki Plumbing		V	
		Lift		V	
		Kantin	V		Besaran ruang kantin tidak sesuai dengan jumlah kapasitas pengguna Gedung Pandananan
		Tempat Parkir	V		Perbandingan Jumlah kendaraan bermotor dengan jumlah lahan parkir tidak sesuai, akibatnya kendaraan terpaksa

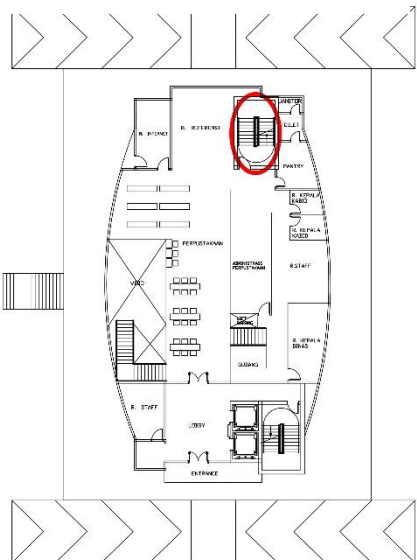
diparkirkan pada sirkulasi
2.	<p><i>Gambar 18. Analisa Efisiensi Ruang Lantai 2</i> Sumber: Hasil Analisa Penulis</p>

<p>■ TANGGA DARURAT BAGIAN BARAT</p>	Ruang Kepala Dinas Arsip dan Perpustakaan	V		
		Ruang Sekretaris	V		Besaran ruang ini tidak sesuai standar berdasarkan Peraturan Menteri Pekerjaan Umum No. 45 Tahun 2007
		Ruang Kepala Subbagian	V		Besaran ruang ini tidak sesuai standar berdasarkan Peraturan Menteri Pekerjaan Umum No. 45 Tahun 2007
		Ruang Kepala Bidang, Kepala Seksi beserta staff		V	
		Ruang Arsip		V

Ruang Administrasi Perpustakaan		V	
		Ruang Konsultasi	V		Lantai ini tidak memiliki ruang konsultasi
		Ruang Perpustakaan		V	
		Lobby		V	
		Toilet Wanita		V	
		Toilet Pria		V	
		Dapur/Pantry		V	
		Gudang		V	
		Lift		V	
		Tangga Darurat	V		Tangga darurat bagian barat tidak terpakai, dan sekarang dijadikan sebagai tempat gudang
		Ruang Internet		V	
3.		Ruang Kepala Dinas Perikanan		V	
		Ruang Sekretaris	V		Besaran ruang ini tidak sesuai standar berdasarkan Peraturan Menteri Pekerjaan

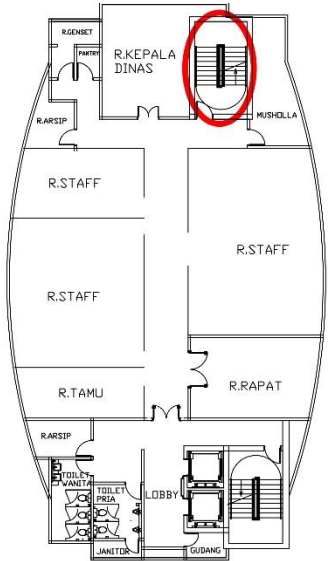
<p>4.</p>	<p><i>Gambar 20. Analisa Efisiensi Ruang Lantai 4</i> Sumber: Hasil Analisa Penulis</p>

<p>■ TANGGA DARURAT BAGIAN BARAT</p>	<p>Ruang Kepala Dinas Perindustrian</p>	<p>V</p>		
<p>Ruang Sekretaris</p>	<p>V</p>		<p>Besaran ruang ini tidak sesuai standar berdasarkan Peraturan Menteri Pekerjaan Umum No. 45 Tahun 2007</p>		
<p>Ruang Kepala Subbagian</p>	<p>V</p>		<p>Besaran ruang ini tidak sesuai standar berdasarkan Peraturan Menteri Pekerjaan Umum No. 45 Tahun 2007</p>		
<p>Ruang Kepala Bidang, Kepala Seksi beserta staff</p>	<p>V</p>				
<p>Ruang Arsip</p>	<p>V</p>				
<p>Ruang Konsultasi</p>	<p>V</p>		<p>Lantai ini tidak memiliki ruang konsultasi</p>		
<p>Lobby</p>	<p>V</p>				
<p>Toilet Wanita</p>	<p>V</p>				
<p>Toilet Pria</p>	<p>V</p>

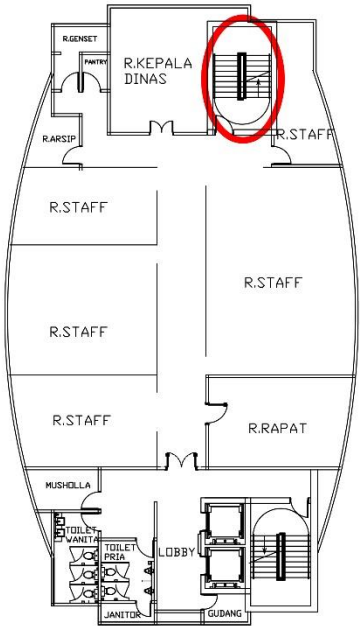
Dapur/Pantry		V	
		Gudang		V	
		Lift		V	
		Tangga Darurat	V		Tangga darurat bagian barat tidak terpakai, dan sekarang dijadikan sebagai tempat gudang
5.	<p><i>Gambar 21. Analisa Efisiensi Ruang Lantai 5</i> Sumber: Hasil Analisa Penulis</p>

<p>■ TANGGA DARURAT BAGIAN BARAT</p>	Ruang Kepala Komisi Pemilihan Umum Daerah		V	
		Ruang Sekretaris	V		Besaran ruang ini tidak sesuai standar berdasarkan Peraturan Menteri Pekerjaan Umum No. 45 Tahun 2007
		Ruang Kepala Subbagian	V		Besaran ruang ini tidak sesuai standar berdasarkan Peraturan Menteri Pekerjaan

Umum No. 45 Tahun 2007
		Ruang Kepala Bidang, Kepala Seksi beserta staff		V	
		Ruang Arsip		V	
		Ruang Konsultasi	V		Lantai ini tidak memiliki ruang konsultasi
		Lobby		V	
		Toilet Wanita		V	
		Toilet Pria		V	
		Dapur/Pantry		V	
		Gudang		V	
		Lift		V	
		Tangga Darurat	V		Tangga darurat bagian barat tidak terpakai, dan sekarang dijadikan sebagai tempat gudang
6.		Ruang Kepala Badan Kesatuan Bangsa dan Politik		V	
		Ruang Sekretaris	V		Besaran ruang ini tidak sesuai standar

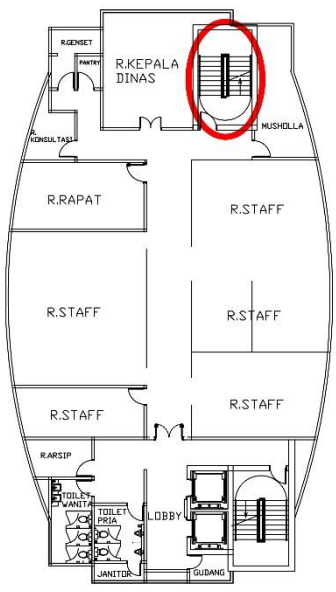
dan sekarang dijadikan sebagai tempat Gudang
7.	<p><i>Gambar 23. Analisa Efisiensi Ruang Lantai 7</i> Sumber: Hasil Analisa Penulis</p>

<p>■ TANGGA DARURAT BAGIAN BARAT</p>	Ruang Kepala Dinas Koperasi dan Usaha Mikro	V		
		Ruang Sekretaris	V		Besaran ruang ini tidak sesuai standar berdasarkan Peraturan Menteri Pekerjaan Umum No. 45 Tahun 2007
		Ruang Kepala Subbagian	V		Besaran ruang ini tidak sesuai standar berdasarkan Peraturan Menteri Pekerjaan Umum No. 45 Tahun 2007
		Ruang Kepala Bidang, Kepala Seksi beserta staff	V		
		Ruang Arsip	V

Ruang Konsultasi		V	
		Lobby		V	
		Toilet Wanita		V	
		Toilet Pria		V	
		Dapur/Pantry		V	
		Gudang		V	
		Lift		V	
		Tangga Darurat	V		Tangga darurat bagian barat tidak terpakai, dan sekarang dijadikan sebagai tempat gudang
8.	<p><i>Gambar 24. Analisa Efisiensi Ruang Lantai 8</i> Sumber: Hasil Analisa Penulis</p>

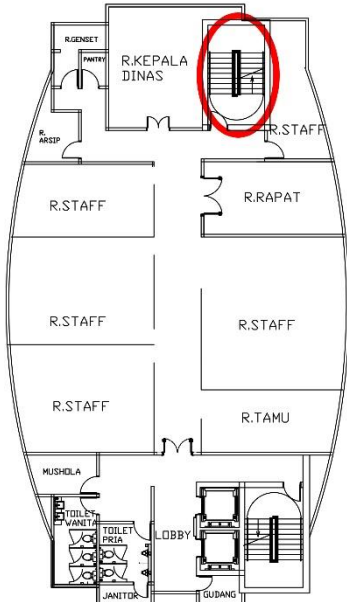
<p>■ TANGGA DARURAT BAGIAN BARAT</p>	Ruang Kepala Dinas Kebudayaan dan Pariwisata		V	
		Ruang Sekretaris	V		Besaran ruang ini tidak sesuai standar berdasarkan Peraturan Menteri Pekerjaan Umum No. 45 Tahun 2007
		Ruang Kepala Subbagian	V		Besaran ruang ini tidak sesuai standar berdasarkan

Peraturan Menteri Pekerjaan Umum No. 45 Tahun 2007
		Ruang Kepala Bidang, Kepala Seksi beserta staff	V	
		Ruang Arsip	V	
		Ruang Konsultasi	V	Lantai ini tidak memiliki ruang konsultasi
		Lobby	V	
		Toilet Wanita	V	
		Toilet Pria	V	
		Dapur/Pantry	V	
		Gudang	V	
		Lift	V	
		Tangga Darurat	V	Tangga darurat bagian barat tidak terpakai, dan sekarang dijadikan sebagai tempat gudang

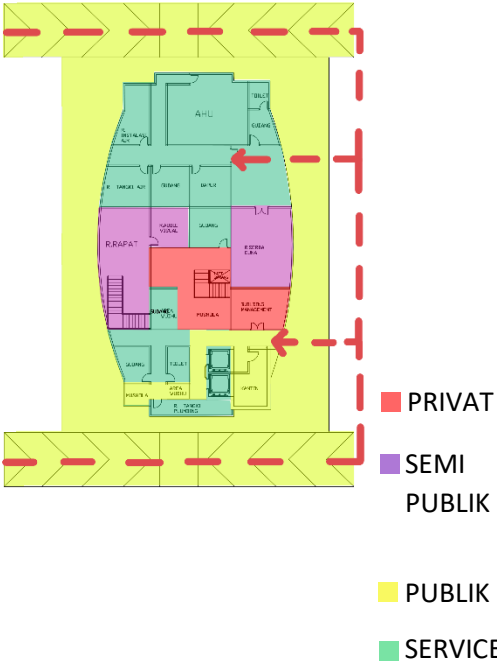
<p style="text-align: center;"> ■ PRIVAT ■ SEMI PUBLIK ■ PUBLIK ■ SERVICE </p> <p style="text-align: center;"> <i>Gambar 26. Analisa Penataan Ruang Lantai 1</i> Sumber: Hasil Analisa Penulis </p>	<p>Penataan ruang dalam bangunan pada lantai ini sudah cukup baik</p>	<p>Arah sirkulasi tidak jelas, kebanyakan pengguna masuk lewat dari kedua sisi gedung sehingga dapat menimbulkan adanya <i>crossing</i>.</p>

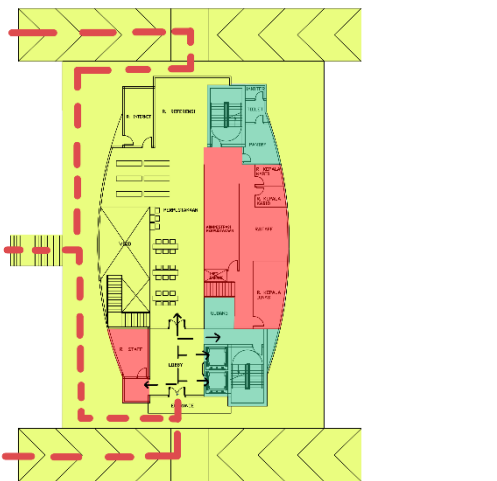
<p style="text-align: center;"> ■ PRIVAT ■ PUBLIK ■ SERVICE </p> <p style="text-align: center;"> <i>Gambar 25. Analisa Penataan Ruang Lantai 2</i> Sumber: Hasil Analisa Penulis </p>	<p>Terdapat tangga dan ikon dimana letaknya persis di atas bangunan yang dapat dijadikan sebagai penarik masyarakat umum untuk datang ke perpustakaan.</p>	<p>Entrance masuk tidak efektif. Pengguna lantai ini harus berputar terlebih dahulu untuk masuk ke dalamnya, menyebabkan terjadinya <i>crossing</i> antara pengguna lantai 2 ini dengan pengguna lantai lain yang keluar masuk lobby lantai ini.</p>

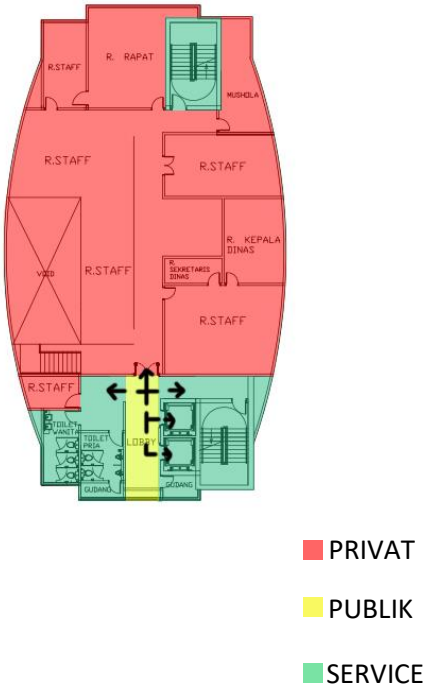
<p>PRIVAT PUBLIK SERVICE</p> <p><i>Gambar 27. Analisa Penataan Ruang Lantai 3</i> Sumber: Hasil Analisa Penulis</p>	<p>Penataan ruang pada lantai 3 sudah cukup efektif.</p>	<p>-</p>

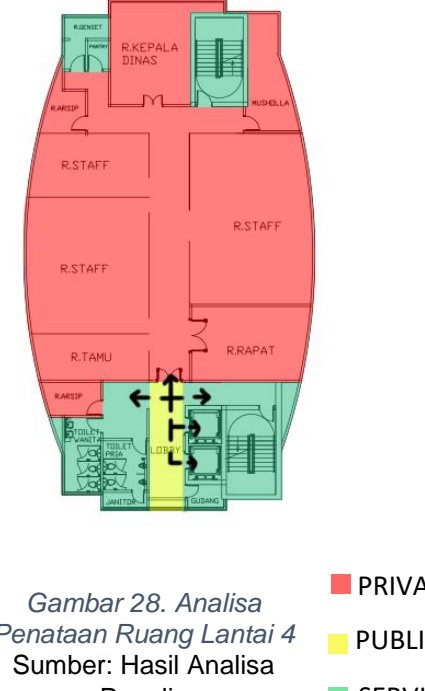
<p>PRIVAT PUBLIK SERVICE</p> <p><i>Gambar 28. Analisa Penataan Ruang Lantai 4</i> Sumber: Hasil Analisa Penulis</p>	<p>Penataan ruang pada lantai 4 sudah cukup efektif.</p>	<p>-</p>

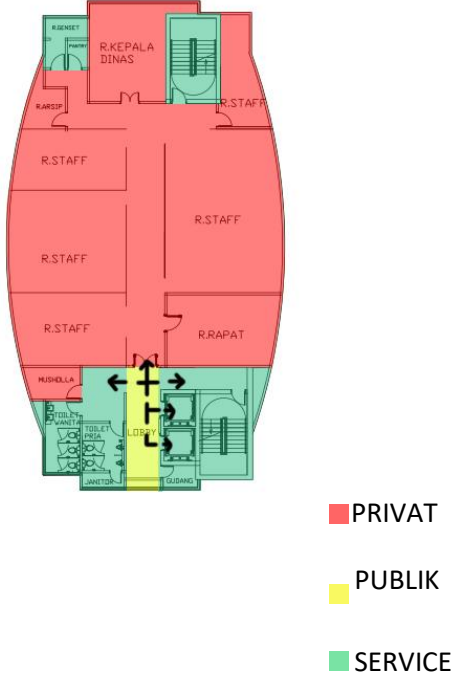
<p>PRIVAT</p> <p>PUBLIK</p> <p>SERVICE</p> <p><i>Gambar 29. Analisa Penataan Ruang Lantai 5</i> Sumber: Hasil Analisa Penulis</p>	<p>Penataan ruang pada lantai 5 sudah cukup efektif.</p>	<p>-</p>

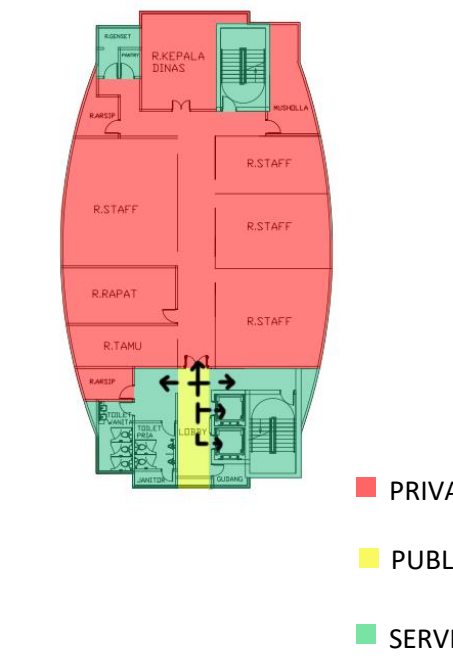
<p>PRIVAT</p> <p>PUBLIK</p> <p>SERVICE</p> <p><i>Gambar 30. Analisa Penataan Ruang Lantai 6</i> Sumber: Hasil Analisa Penulis</p>	<p>Penataan ruang pada lantai 6 sudah cukup efektif.</p>	<p>-</p>

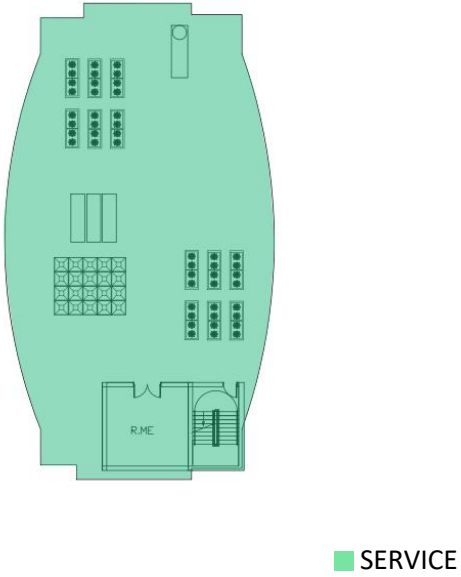
<p data-bbox="289 957 649 1050"><i>Gambar 33. Analisa Penataan Ruang Rooftop</i> Sumber: Hasil Analisa Penulis</p>	<p data-bbox="784 199 1118 325">Penataan ruang pada rooftop sudah cukup efektif.</p>	<p data-bbox="1304 205 1317 222">-</p>
--	--	--
