## BAB V EVALUASI KINERJA PELABUHAN

### 5.1. Tinjauan Umum.

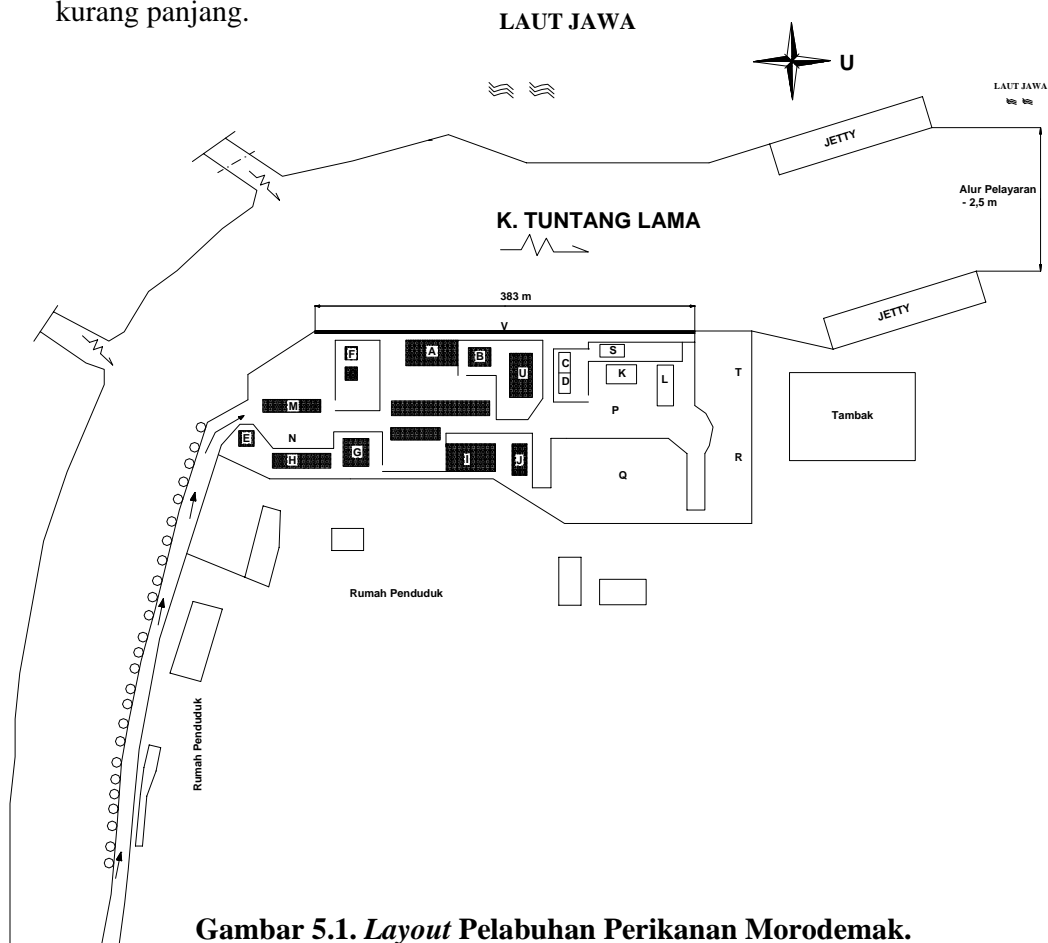
Gambar 5.1. *Layout* Pelabuhan Perikanan Morodemak.

Untuk dapat melaksanakan Perencanaan dan Perancangan Pelabuhan Perikanan Morodemak, Kabupaten Demak dengan baik maka diperlukan evaluasi yang mendalam atas kondisi Pelabuhan Perikanan Morodemak saat ini, permasalahan yang dihadapi, tujuan serta sasaran yang akan dicapai serta langkah-langkah yang perlu diambil untuk mencapai sasaran tersebut. Permasalahan yang dihadapi oleh Pelabuhan Perikanan Morodemak adalah kurang mencukupinya fasilitas dasar khususnya kolam pelabuhan, dermaga serta turap tambat kapal yang kurang panjang.
