# **BAB I**

## **PENDAHULUAN**

Maksud dari penulisan Tugas Akhir “Analisis Abrasi Pantai Semarang Bagian Barat” ini adalah untuk:

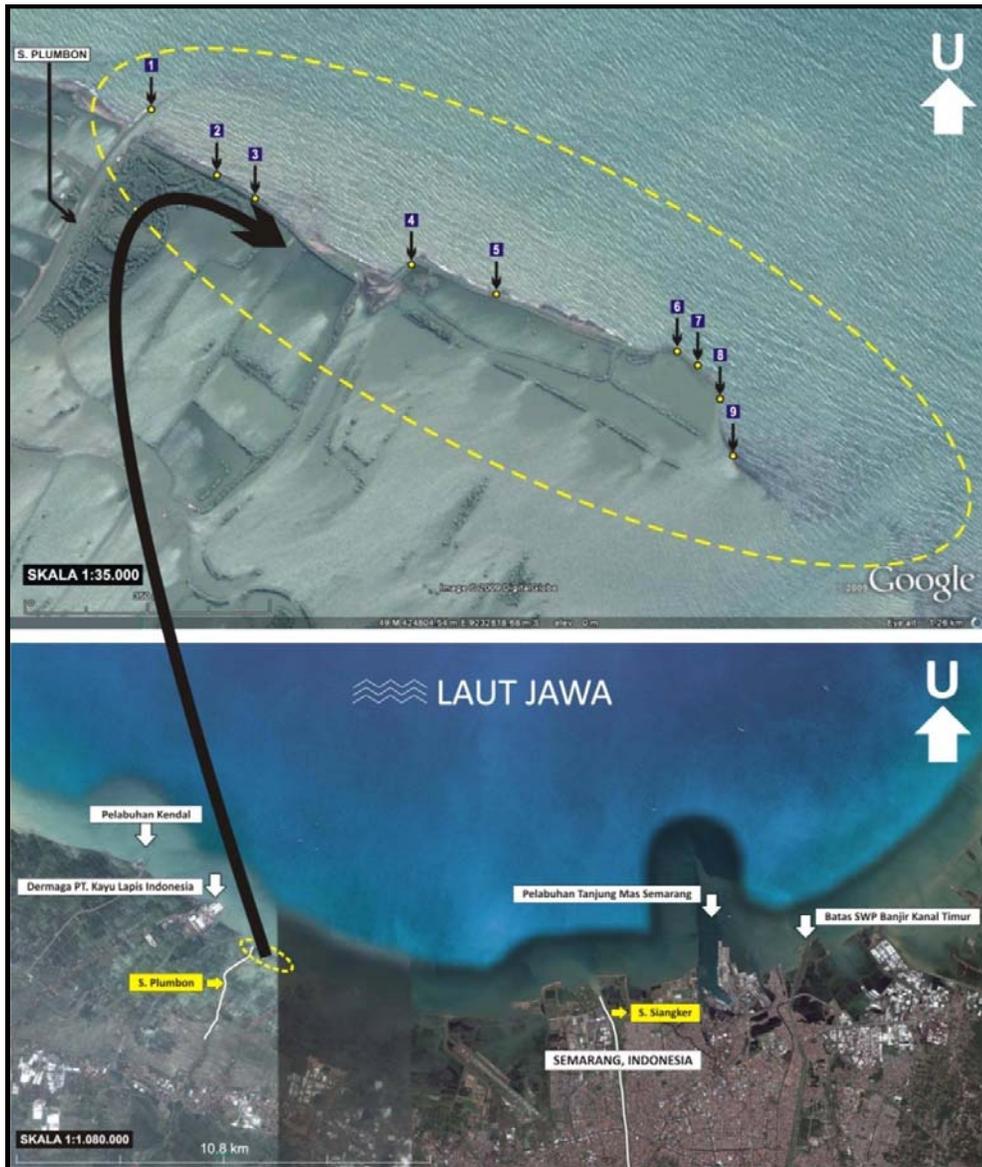
Ruang lingkup pembahasan masalah dalam penyusunan Tugas Akhir ini adalah merencanakan bangunan pelindung pantai yang berfungsi untuk melindungi pantai dari abrasi yang terjadi di lokasi tersebut. Untuk memperjelas besarnya kerusakan di sekitar muara S. Plumbon, dapat dilihat pada gambar-gambar di bawah ini yang diambil sesuai dengan urutan titik-titik lokasi survey.

Gambar 1.13 Pantai Semarang Bagian Barat dengan titik-titik lokasi survey di sekitar muara S. Plumbon (*Google Earth dengan modifikasi, 2010*)
