Analisis Kegagalan *Camshaft* Pada Sepeda Motor Berkapasitas 125 CC

Sri Nugroho^{1, a)}, Sulardjaka¹, & Saut Remanto¹

¹Departemen Teknik Mesin, Fakultas Teknik, Universitas Diponegoro.

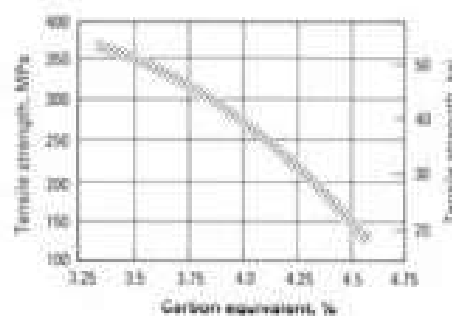
carbon equivalent yang diisyaratkan atau sering digunakan untuk pembuatan *camshaft* sekitar 4,0-4,3 wt %. Terdapatnya perbedaan nilai *carbon equivalent* (CE) sangat berpengaruh terhadap sifat mekanik khususnya kekerasan. Pada Gambar 7 menunjukkan bahwa semakin tinggi *carbon equivalent* dalam besi cor akan menyebabkan turunnya kekuatan dan kekerasan besi cor. Hal ini disebabkan karena semakin tinggi nilai *carbon equivalent* (CE) maka jumlah grafit yang dihasilkan semakin banyak sehingga kekerasan semakin rendah dan sebaliknya semakin rendah *carbon equivalent* (CE), semakin besar kecenderungan besi membentuk struktur putih dan mottled cast iron [6]. Pada kasus ini perlu dilakukannya pengujian kekerasan dan pengujian mikrografi untuk mengetahui pengaruh nilai *carbon equivalent* (CE) terhadap sifat dan struktur material *camshaft* sepeda motor 125 cc.

Gambar 7. Grafik pengaruh nilai *carbon equivalent* (CE) terhadap tensile strength [6]

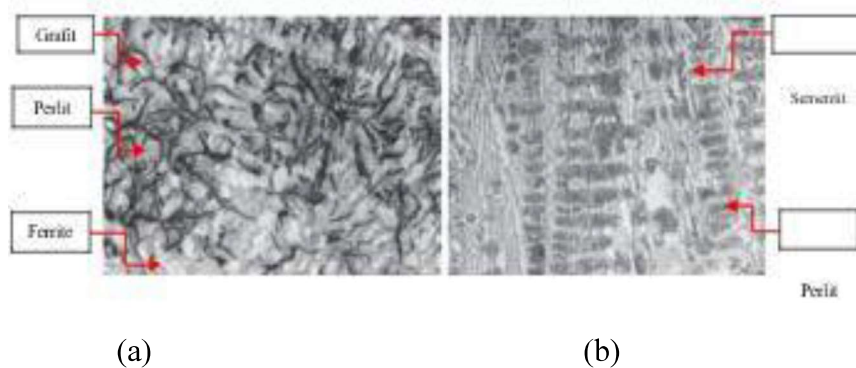
terdapatnya matriks sementit dan terdapatnya struktur mikro besi cor kelabu seperti yang ditunjukkan pada Gambar 13 (a), struktur mikro tersebut terletak pada bagian tengah (*core*) yang mempunyai sifat tangguh dikarenakan kehadiran matriks perlit.

Gambar 13. Hasil uji mikrografi, (a) Struktur mikro *camshaft* pembanding bagian *core cam*, (b) Struktur mikro *camshaft* pembanding bagian *cam lobe* [2].
