## I. PENDAHULUAN

### 1.1. Latar Belakang

Maksud dilakukan penelitian adalah menganalisis perubahan garis pantai, peramalan erosi yang terjadi dan memberi masukan desain pengamanan pantai yang lebih optimal.

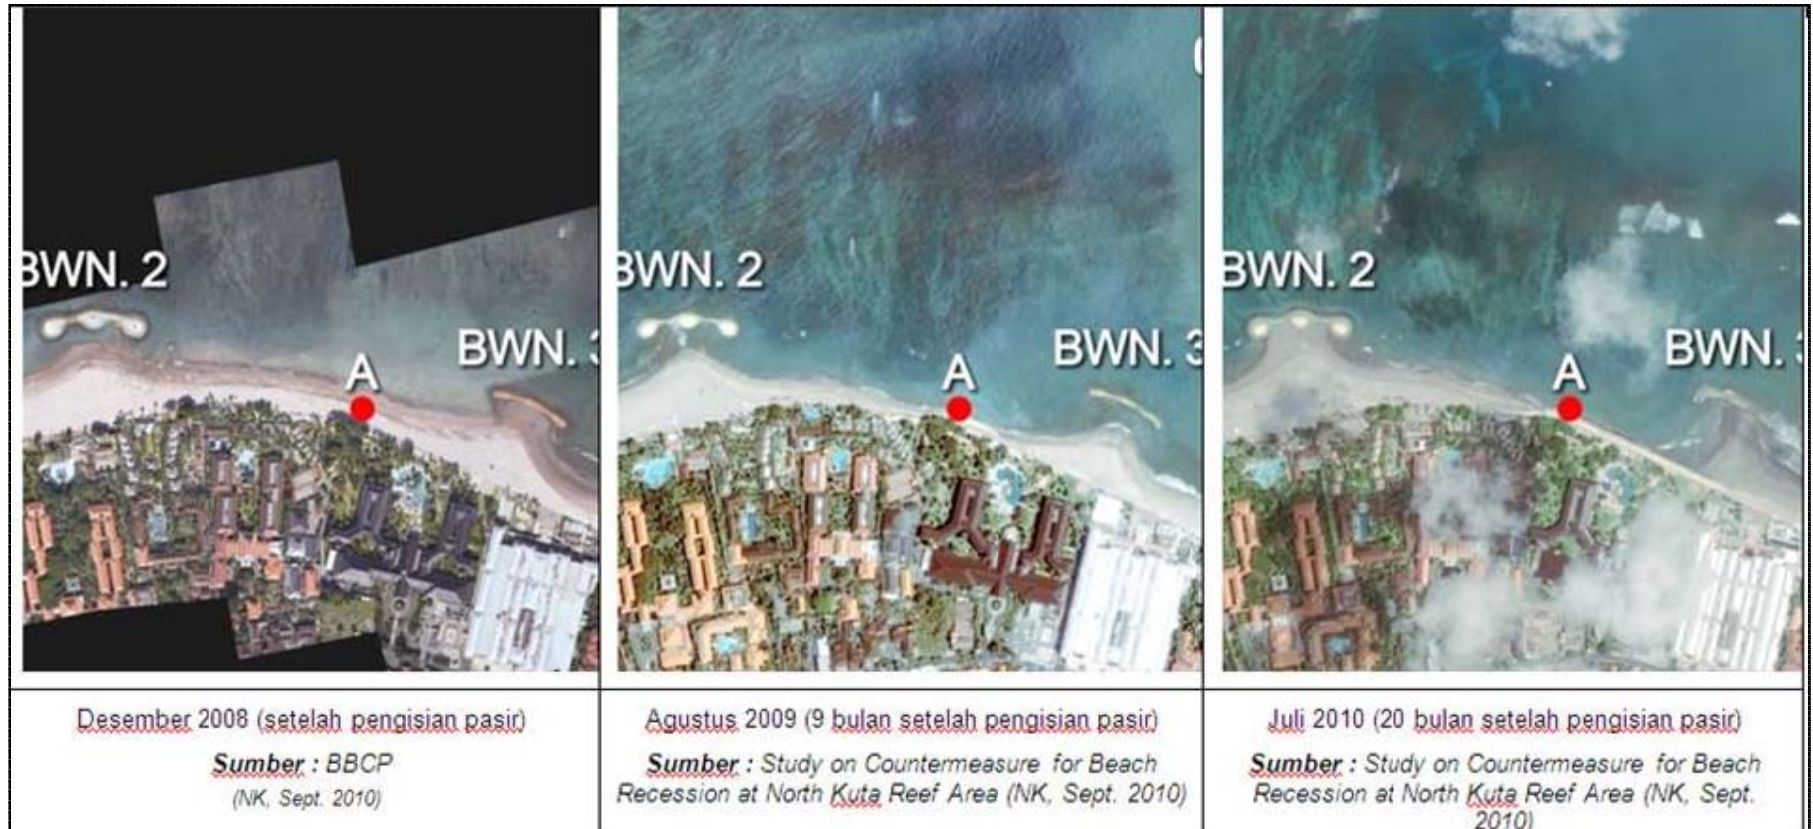
Gambar 1.2. Kondisi Kehilangan Pasir di Depan Kartika Plaza Hotel, Kuta (Laporan Monitoring Pantai Kuta 2010)

Upaya pengamanan Pantai Kuta Bali masih belum optimal, hal ini dibuktikan dengan hilangnya pasir di beberapa lokasi di sepanjang Pantai Kuta. Hal tersebut dapat dilihat pada Gambar 1.2 dan 1.3 berikut :
