BAB I

PENDAHULUAN

1.1. Latar Belakang

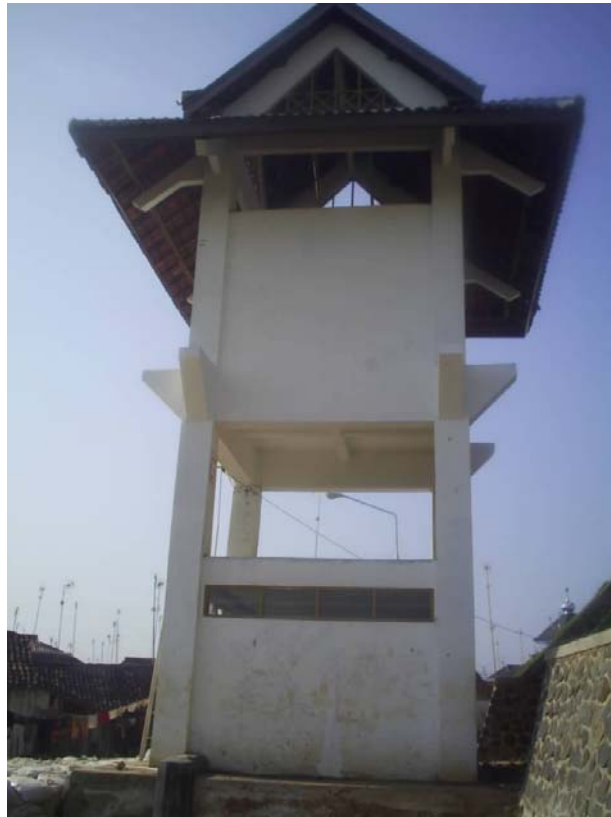
Gambar 1.1. Kemiringan pada menara air stadion.

Pada bangunan menara air Stadion Kraton, penurunan yang terjadi tidak merata sehingga terjadi perbedaan penurunan (*differential settlement*) dan menyebabkan kemiringan pada bangunan ke arah *tribune* timur. Kerusakan ini sangat mengganggu baik dari segi estetika maupun fungsi bangunan menara air sebagai bak penampung air dan fasilitas untuk mencukupi *supply* air bersih di lingkungan stadion. Sedangkan pada *tribune* sebelah timur juga mengalami penurunan tanah yang mengakibatkan terjadinya keretakan pada sejumlah dinding bangunan. Karena proses konsolidasi belum usai, dikhawatirkan bangunan akan mengguling atau runtuh sewaktu-waktu. Sebelumnya telah dilakukan perbaikan tanah dasar pada menara air dengan cara *grouting*, yaitu injeksi semen pada pondasi menara air, akan tetapi cara ini belum mampu mengatasi masalah kemiringan bangunan.

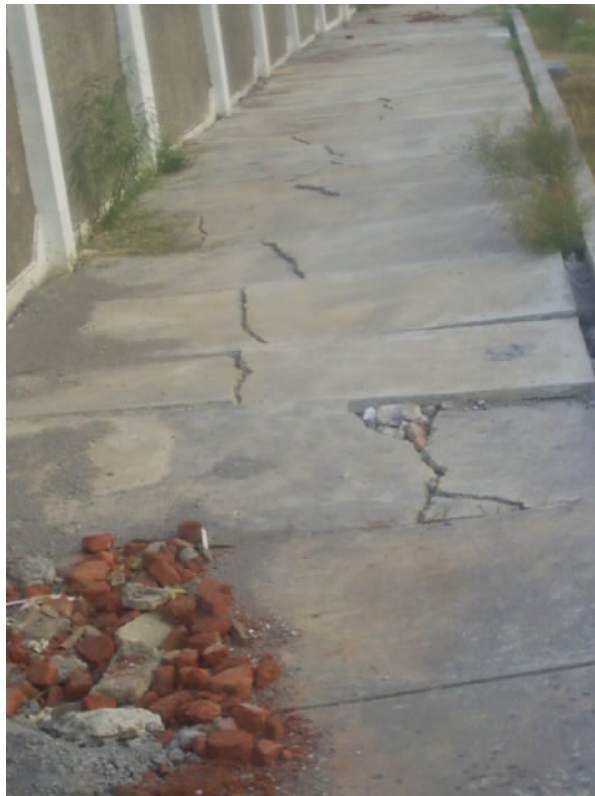
Gambar 1.2. Keretakan pada salah satu lantai *tribune* timur

Dengan terjadinya penurunan pondasi pada bangunan menara air dan *tribune* timur GOR Kraton, mengakibatkan kemiringan bangunan menara air ke arah *tribune* dan keretakan dinding, balok, dan kolom *tribune* sebelah timur. Dikhawatirkan akan terjadi kegagalan struktur maupun fungsi dari bangunan tersebut.
