Tabel 5.1 Perkembangan dan Perubahan Bentuk Bangunan Masjid Bercorak Jawa-Hindu di Kota Kudus

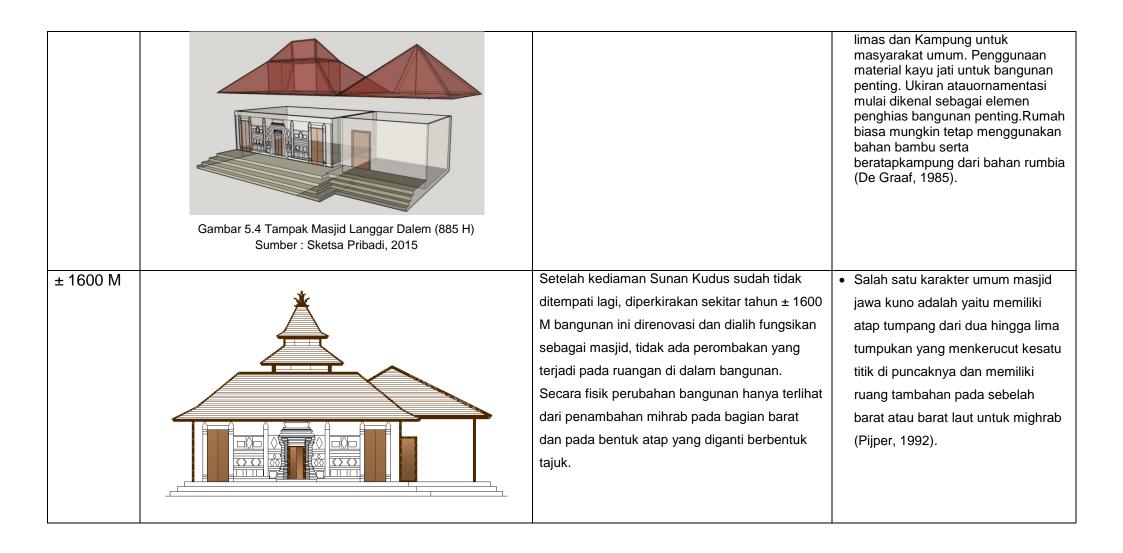
Periode	Denah Masjid Langgar Dalem	Keterangan	Sumber/ Dasar Alasan
885 Hijriah (1480 M)	Gambar 5.1 Denah Masjid Langgar Dalem (885 H) Sumber : Sketsa Pribadi, 2015	Di kediaman (rumah) Sunan Kudus beserta keluarganya, pada sisi utara terdapat sebuah ruangan yang digunakan sebagai tempat beribadah (mushola/langgar). Pada sisi timur mushola dilengkapi dengan kulah (kamar mandi) ,tempat berwudhu dan sebuah sumur sebagai sumber mata air.	 Tahun pembuatan bangunan ini ditunjukkan oleh sebuah panil batu di Langgar Dalem yang menggambarkan sebuah trisula dibelit oleh naga. Panil tersebut ditafsirkan berupa sengkalan memet yang kemudian dibaca trisula pinulet naga yang menunjukkan angka tahun 885 H=1480TU. (Azzah dalam Adrisijanti, 2000). Sunan Kudus membangun istana untuk dirinya dan keluarganya lengkap dengan masjid pribadi yang disebut masjid Suranata atau yang juga dikenal sebagai Langgar dalem (De Graaf, 1985).

± 1600 M	R.Sholat R.Sholat R.Sholat T.WUDHU R.Sholat R.Sholat T.WUDHU TERAS T.WUDHU Sumber : Sketsa Pribadi, 2015	Setelah kediaman Sunan Kudus sudah tidak ditempati lagi, diperkirakan sekitar tahun ± 1600 M bangunan ini direnovasi dan dialih fungsikan sebagai masjid, tidak ada perombakan yang terjadi pada ruangan di dalam bangunan. Fungsi ruang yang dulunya digunakan sebagai kediaman Sunan Kudus diganti menjadi r.sholat Penambahan bangunan hanya pada mighrab, tempat wudhu dan penambahan selasar yang dibangun pada sisi selatan bangunan masjid.	Ngasirun (Staff sejarah dan purbakala, Dinas Pariwisata dan Kebudayaan Kab.Kudus).

± 1800M	T.WUDHU R. SHOLAT PAWASTREN LI LI SERAMBI	Diperkirakan sekitar tahun ± 1800 M pada masa zaman kolonial belanda, ada penambahan ruang pada sisi timur r.sholat utama yaitu sebagai serambi masjid dan penambahan selasar/teras.	Ngasirun (Staff sejarah dan purbakala, Dinas Pariwisata dan Kebudayaan Kab.Kudus).
Periode	Gambar 5.3 Denah Masjid Langgar Dalem (1800M) Sumber : Sketsa Pribadi, 2015 Bentuk Bangunan Masjid Langgar Dalem	Keterangan	Sumber/ Dasar Alasan
863 Hijriah (1458 M)		Awal bangunan ini difungsikan sebagai tempat tinggal Sunan Kudus dengan keluarganya yang di dalamnya terdapat mushola. Pada bagian depan bangunan terdapat pintu utama berupa pintu gapura padureksan yang pada bagian kanan kirinya penuh dengan ragam hias. Atap pada bangunan berjenis atap limasan.	 Tahun pembuatan bangunan ini ditunjukkan oleh sebuah panil batu di Langgar Dalem yang menggambarkan sebuah trisula dibelit oleh naga. Panil tersebut ditafsirkan berupa sengkalan memet yang kemudian dibaca trisula pinulet naga yang menunjukkan angka tahun 885 H=1480TU. (Azzah dalam Adrisijanti, 2000). Sunan Kudus membangun istana untuk dirinya dan keluarganya lengkap dengan masjid pribadi yang disebut masjid Suranata atau yang juga dikenal sebagai Langgar dalem (De Graaf, 1985). Atap bangunan peribadatan berbentuk tajuk, bangunan untuk petinggi atau penguasa berbentuk

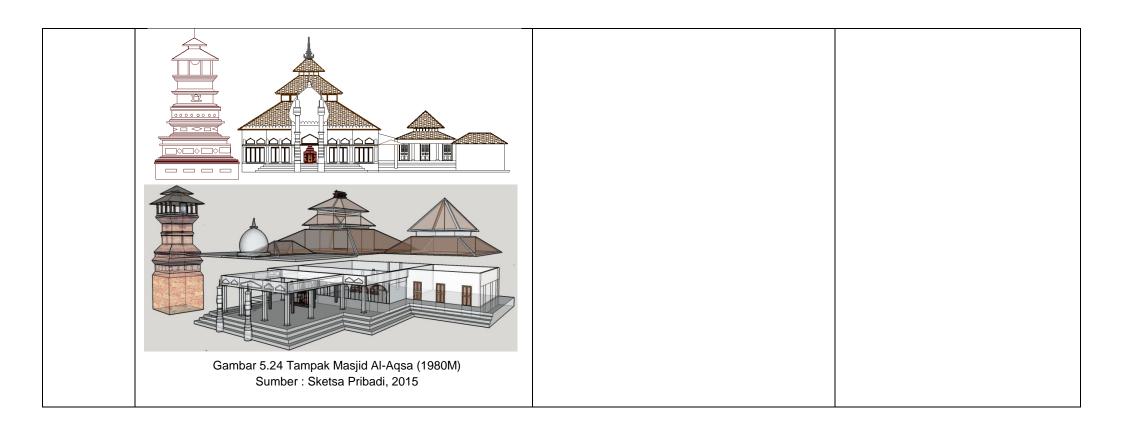
Doriodo	Pontuk Pangunan Masiid Al Assa	Votorongon	Sumber
Periode 956 Hijriah (1549 M)	Gambar 5.20 Tampak Masjid Al-Aqsa (956H) Sumber: Sketsa Pribadi, 2015	Keterangan Awal dibangunnya masjid menara kudus, dengsn peninggian lantai kurang lebig satu meter dan bentuk atap yang kemungkinan tajug karena menyesuaikan bentuk dengan bentuk dasar ruang bujur sangkar yang tidak terlalu besar. Sebagai batas terluar adalah gerbang paduraksa atau kori kembar yang sekarang terdapat pada di dalam bangunan masjid.Sudah terdapat juga tempat wudhu di sebelah selatan maupun utara masjid.	 Inskripsi batu bertulis dari Sunan Kudus dengan huruf arab, dari inskripsi tersebut diketahui bahwa nama masjid adalah Al-Aqsa yang dibangung oleh Jafar Sodiq (Sunan Kudus). Salah satu karakter umum masjid jawa kuno adalah berdenah bujur sangkar dan memiliki ruang tambahan pada sebelah barat atau barat laut untuk mighrab (Pijper, 1992). Masjid-masjid awal di Jawa pesisir dibangun pertama kali hanya terdiri dari satu ruang sholat berdenah bujur sangkar (Supriyadi, 1991). Tempat wudhu sudah ada karena merupakan komponen utama pada masjid sebagai tempat berwudu untuk bersuci dengan bentuk bak dan pancuran kuno masih seperti aslinya. Salah satu karakter umum masjid jawa kuno adalah yaitu memiliki atap tumpang dari dua hingga lima tumpukan yang menkerucut kesatu titik di puncaknya dan memiliki ruang tambahan pada sebelah barat atau barat laut untuk mighrab (Pijper, 1992).

± 1600 M		Perkiraan dibangunnya menara kudus sekitar abad 16M di kudus. Awal berkembangnya di Kudus, di sebelah timur bangunan masjid sedikit geser ke tenggara/ posisi di halaman depan masjid.	 Menara berasal dari abad ke 16, bangunan ini bukan candi jawa- hindu (korm,1923). Badan menara tidak terdapat

Bentuk kori kembar adalah paduraksa yang mana lebih besar dari gapura paduraksa yang ada di serambi depan saat ini. Untuk memasuki ruang masjid yang suci maka sebagai wujud penghormatan diberi pintu gerbang berbentuk gapura paduraksa.	 bekas-bekas adanya arca, maka hal ini jelas pengaruh Islam. Inskripsi tulisan huruf jawa yang terdapat di atas pintu sebelah barat kori kembar, berangka tahun jawa 1727. Inskripsi tulisan huruf arab di atas pintu sebelah timur kori kembar, berangka tahun 1215 H, hari senin.
	Gambar 5.21 Tampak Masjid Al-Aqsa (1600M) Sumber : Sketsa Pribadi, 2015		
± 1800 M		Penambahan bangunan yaitu pendirian ruang pawastren. Dari segi banguanan masjid, juga kemugkinan terjadi sedikit perkembangan bentuk karena pengaruh perluasan ruang.	Ngasirun (Staff sejarah dan purbakala, Dinas Pariwisata dan Kebudayaan Kab.Kudus).

Gambar 5.22 Tampak Masjid Al-Aqsa (1800M) Sumber : Sketsa Pribadi, 2015		
± 1933 M		Pembongkaran masjid dilakukan perbaikan, peninggalan dan perluasan di beberapa bagian masjid, segala peninggalan kuno baik berupa batu bertulis maupun bahan bahan bangunan lainnya tidak dibuang tetapi dipergunakan kembali. Bagian depan ditambah bangunan berupa serambi.	 Ngasirun (Staff sejarah dan purbakala, Dinas Pariwisata dan Kebudayaan Kab.Kudus). Solichin Salam, 1993

Gambar 5.23 Tampak Masjid Al-Aqsa (1933M) Sumber : Sketsa Pribadi, 2015		
± 1980 M		Serambi yang telah ada disambung dengan serambi baru di depanny, sehingga lawang kembar yang ada menjadi termasuk bagian dalam dan ternaungi kubah. Dalam rangka pelestarian masjid dilakukan	 Ngasirun (Staff sejarah dan purbakala, Dinas Pariwisata dan Kebudayaan Kab.Kudus). Solichin Salam, 1993
		beberapa pemugaran . Pemugaran ruang wudhu laki-laki dan madrasah yang ditempatkan di lantai 2

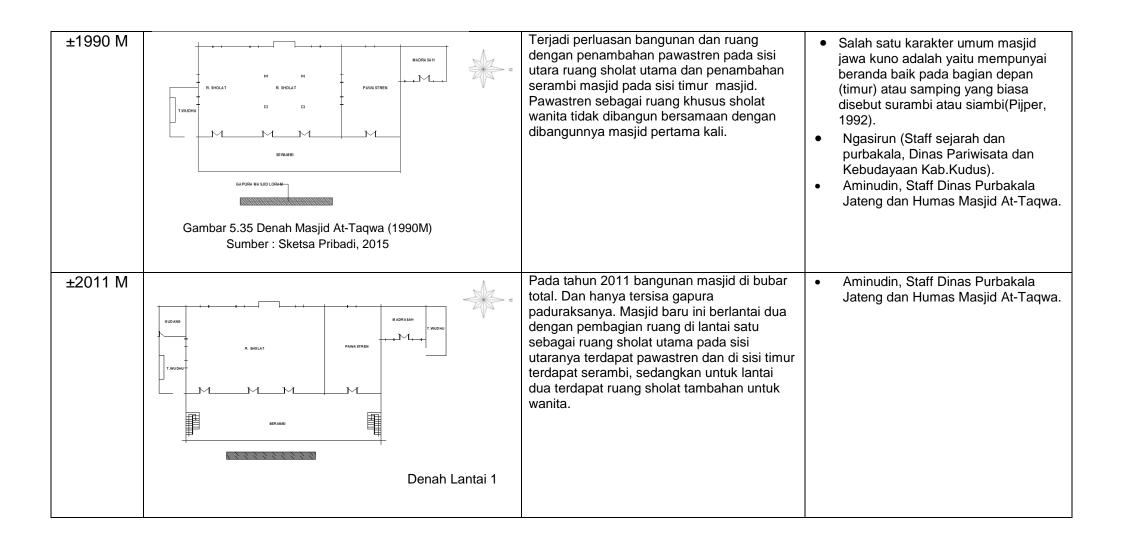
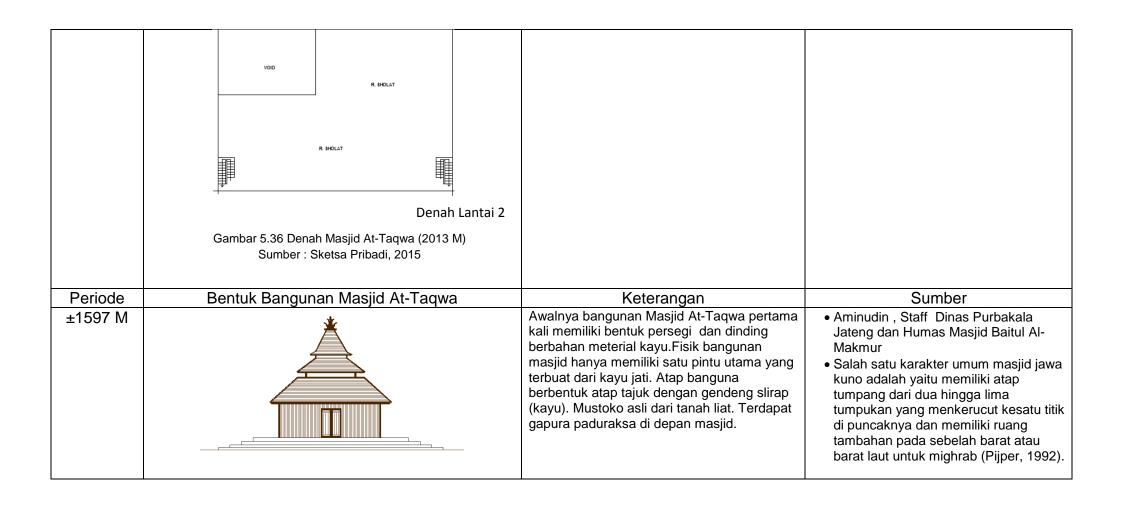
Periode	Denah Masjid At-Taqwa	Keterangan	Sumber
±1597 M	Gambar 5.33 Denah Masjid At-Taqwa (1597M) Sumber : Sketsa Pribadi, 2015	Bangunan Masjid At-Taqwa awalnya hanya terdiri dari satu ruang sholat berbentuk bujur sangkar, dan pada sisi utara terdapat tempat wudhu. Pada bagian depan masjid terdapat gapura padureksa. Untuk memasuki ruang masjid yang suci maka sebagai wujud penghormatan diberi pintu gerbang berbentuk gapura paduraksa.	 Salah satu karakter umum masjid jawa kuno adalah berdenah bujur sangkar dan memiliki ruang tambahan pada sebelah barat atau barat laut untuk mighrab (Pijper, 1992). Masjid-masjid awal di Jawa pesisir dibangun pertama kali hanya terdiri dari satu ruang sholat berdenah bujur sangkar (Supriyadi, 1991). Tempat wudhu sudah ada karena merupakan komponen utama pada masjid sebagai tempat berwudu untuk bersuci dengan bentuk bak dan pancuran kuno masih seperti aslinya.
±1971 M	Gambar 5.34 Denah Masjid At-Taqwa (1971M) Sumber: Sketsa Pribadi, 2015	Penambahan ruang pada Masjid At-Taqwa terjadi pada tahun 1971, terdapat perluasan ruang ke sisi selatan ruang sholat utama.	Aminudin, Staff Dinas Purbakala Jateng dan Humas Masjid At-Taqwa.

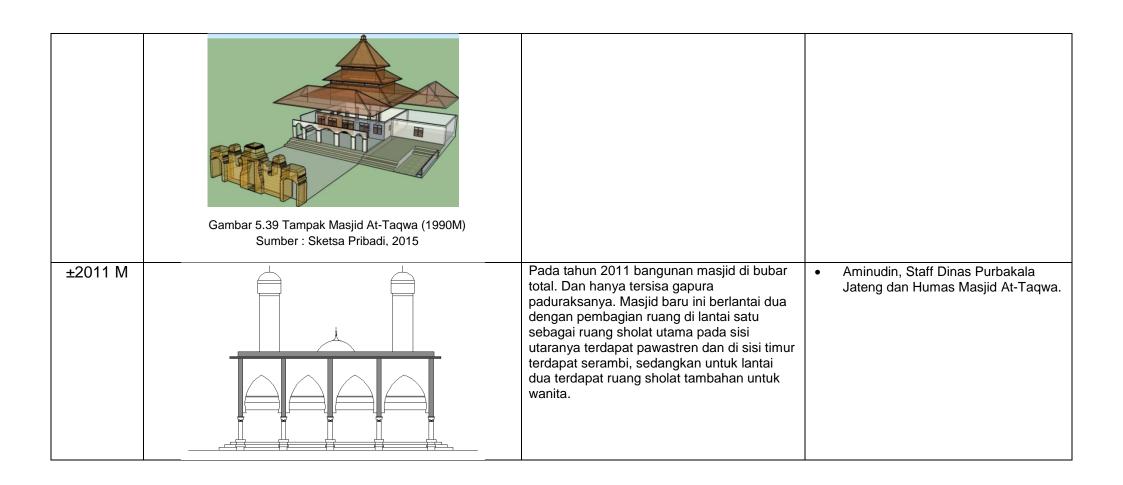
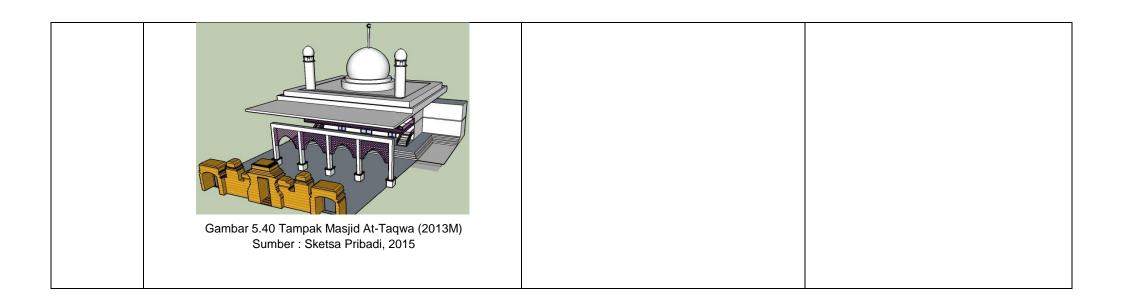
Gambar 5.37 Tampak Masjid At-Taqwa (1597M) Sumber : Sketsa Pribadi, 2015		
±1971 M		Sekitar tahun ±1900 M terjadi penambahan elemen bangunan yaitu 2 buah jendela yang berada di kedua sisi pintu utama, pembuatan serambi masjid yang berada pada posisi timur ruang sholat dan pergantian maeterial dinding dari kayu menjadi dinding batu bata. Penambahan atap limas pada bagian serambi masjid.	 Aminudin, Staff Dinas Purbakala Jateng dan Humas Masjid Al-Makmur Salah satu karakter umum masjid jawa kuno adalah yaitu mempunyai beranda baik pada bagian depan (timur) atau samping yang biasa disebut surambi atau siambi(Pijper, 1992). Ciri-ciri bangunan masjid jawa kuno yaitu bangunan kontruksi kayu dengan atap tumpang dan limas (Yudoseputro,1993).

<u> </u>		
	Gambar 5.38 Tampak Masjid At-Taqwa (1971M) Sumber : Sketsa Pribadi, 2015		
±1990 M		Pada tahun 1996 terjadi penambahan ruang pada sisi utara ruang sholat utama yaitu berupa ruang sholat wanita (pawastren) dan peembangunan tempat wudhu yang baru tetapi tetap mempertahankan sumur ada di lokasi masjid.	Ahmad Aziz , Staff Dinas Purbakala Jateng dan Humas Masjid Al-Makmur
