BAB IV DATA

4.1 Gambaran Umum Desa Kandri

4.4 Kondisi Tata Ruang Rumah Sampel

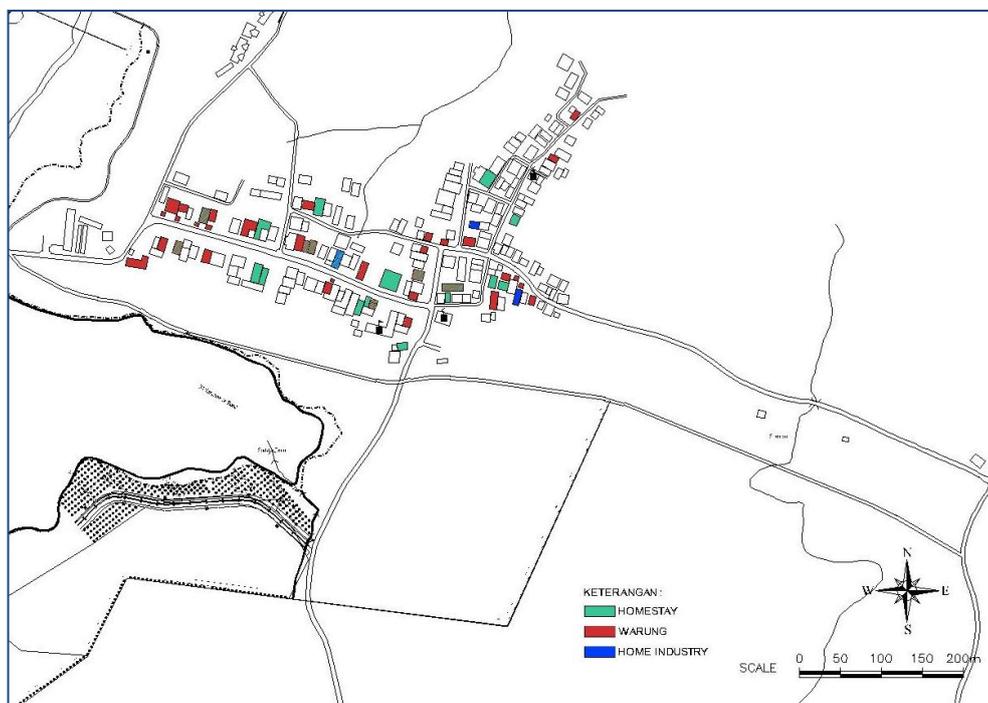
Gambar 4.21 Mapping Rumah Usaha di Dusun Talun Kacang
Sumber : Analisa Pribadi, 2017

Rumah yang disewakan merupakan rumah warga yang sudah ada dan memiliki kamar yang sudah tidak digunakan lagi karena pengurangan anggota keluarga yang tinggal di rumah tersebut. *Homestay* yang ada di RW III ini tersebar di semua RT namun yang paling banyak berada di sepanjang jalan utama menuju objek wisata Goa Kreo dan Waduk Jatibarang. Selain *homestay*, rumah usaha yang ada di dusun ini mencakup rumah dengan usaha produksi olahan kuliner tradisional, penyedia kebutuhan wisatawan seperti warung, dan ada juga warga yang memanfaatkan halaman rumahnya untuk fasilitas parkir wisatawan.

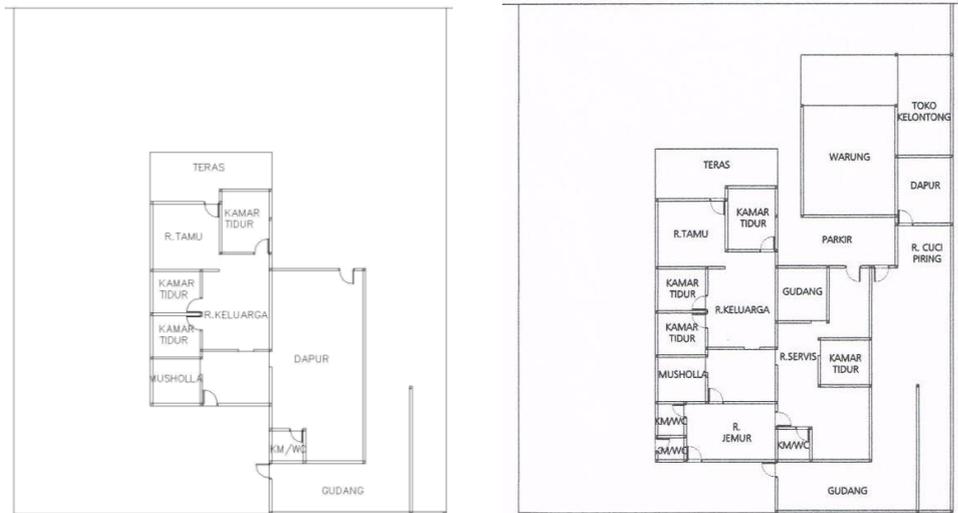
Gambar 4.24 Perubahan Tata Ruang pada Rumah Bu Lastri
 Sumber : Analisa Pribadi, 2017

Saat pembangunan Waduk Jatibarang, rumah Bu Lastri dikontrakkan untuk orang proyek dan di bagian dapur diberi sekat dan digunakan untuk kamar tidur. Bagian dapur seiring dengan pemasukan yang bertambah mulai dibangun perlahan hingga menjadi permanen seperti sekarang, namun sekat untuk kamar tidur masih non permanen.

Adanya proyek pembangunan waduk dan peminat warung yang semakin bertambah, pemasukan bertambah, warung menjadi semakin berkembang dan menjadi bangunan permanen.

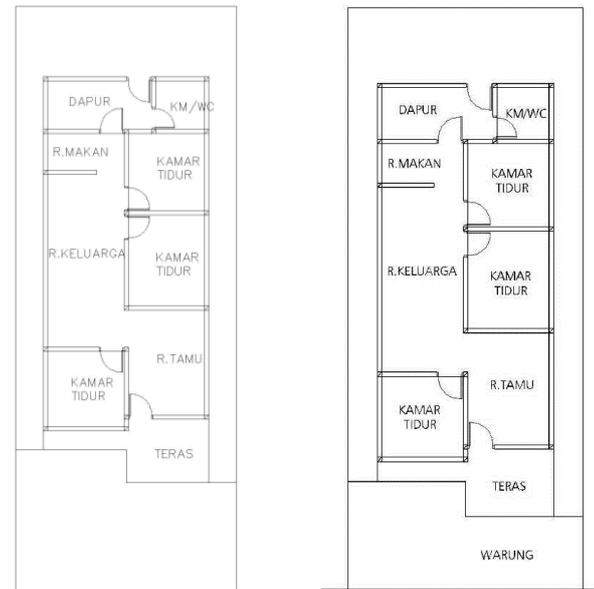
Gambar 4.27 Perubahan Tata Ruang pada Rumah Bu Ngarmi
Sumber : Analisa Pribadi, 2017

Rumah Bu Ngarmi merupakan salah satu sampel rumah dengan usaha warung. Pada rumah ini, terletak di teras rumah dan baru saja dibangun pada tahun 2016. Semula pemilik rumah merupakan buruh pabrik mebel, namun setelah pabrik tutup pada tahun 2010, maka mulai usaha berjualan.

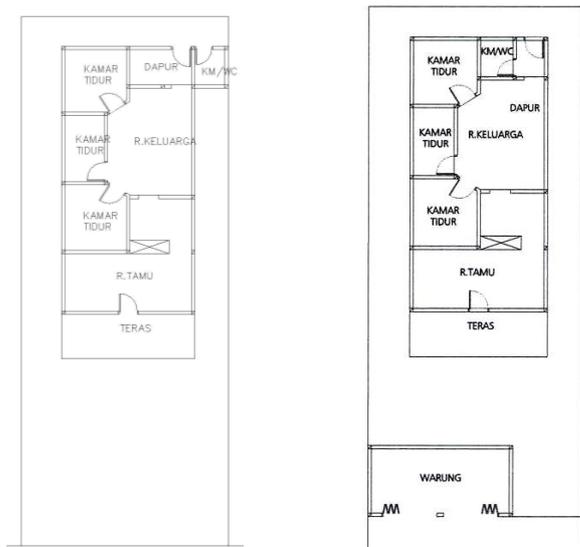
Gambar 4.30 Perubahan Tata Ruang pada Rumah Bu Rusmini
Sumber : Analisa Pribadi, 2017

Bu Rusmini melihat adanya potensi wisata Waduk Jatibarang dan Goa Kreo sehingga memutuskan untuk membuka warung pada akhir tahun 2015. Tidak seperti warung kebanyakan pada Desa Wisata Kandri yang berproses dari bangunan semi permanen menjadi bangunan permanen, warung di rumah ini langsung berupa bangunan permanen yang terletak di tepi jalan, terpisah dengan rumah tinggal. Warung buka setiap hari, paling ramai adalah pada akhir pekan dan hari libur.

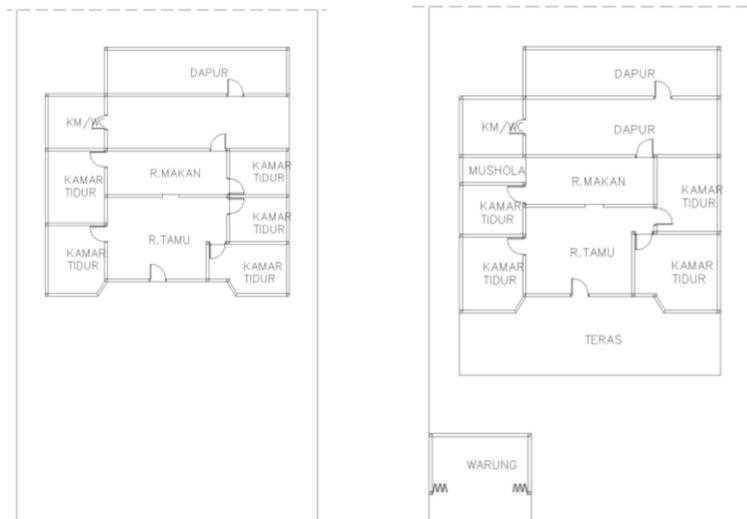
Gambar 4.33 Perubahan Tata Ruang pada Rumah Bu Rini
 Sumber : Analisa Pribadi, 2017

Rumah Bu Rini berada di RT 05, merupakan rumah yang letaknya paling dekat dekat loket menuju kawasan wisata Waduk Jatibarang dan Goa Kreo. Awalnya Bu Rini dan ibunya berjualan di pinggir jalan di dalam kawasan wisata. Sekarang lahan parkir kendaraan sekarang diubah menjadi taman dan PKL lebih ditata, serta lahan parkir semua pindah ke area bawah maka tidak menguntungkan jika setiap hari berjualan disitu. Ditunjang dengan lokasi rumah yang strategis maka dibangun warung di halaman rumahnya, terpisah dari rumah aslinya. Warung ini mulai dibangun pada tahun awal tahun 2016.

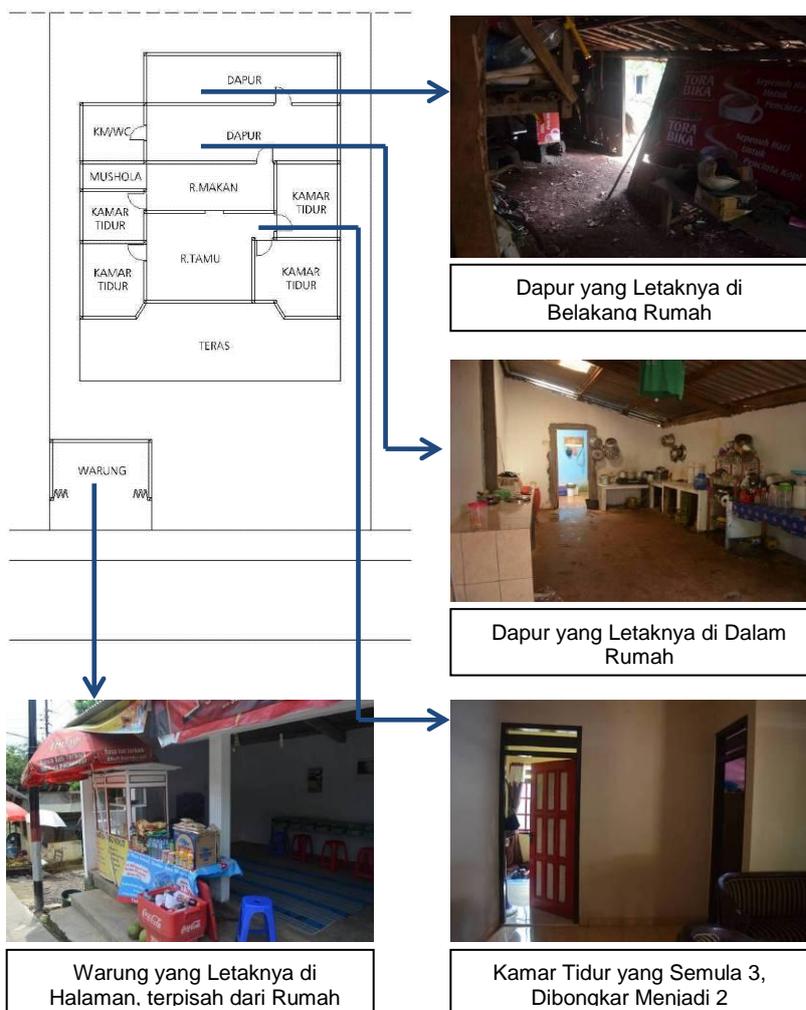
Gambar 4.34 Kondisi Eksisting Rumah Bu Rini
 Sumber : Dokumentasi Pribadi, 2017

Dapur yang Letaknya di Belakang Rumah

Dapur yang Letaknya di Dalam Rumah

Warung yang Letaknya di Halaman. terpisah dari Rumah

Kamar Tidur yang Semula 3, Dibonkar Menjadi 2

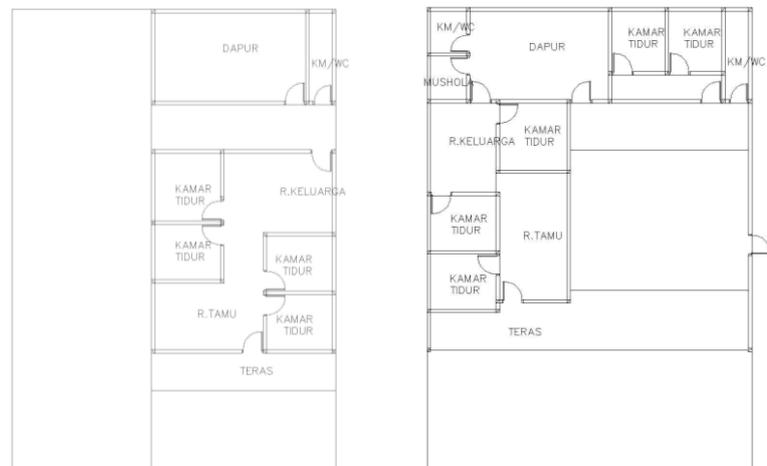
Gambar 4.36 Perubahan Tata Ruang pada Rumah Bu Sunimah
 Sumber : Analisa Pribadi, 2017

Lahan perkebunan Bu Sunimah merupakan salah satu lahan yang terdampak pembangunan Waduk Jatibarang. Uang ganti rugi yang didapatkan digunakan untuk merenovasi ruang hingga sekarang memiliki tiga kamar *homestay* untuk disewakan dan terdapat teras rumah yang dapat digunakan untuk berkumpul dan belajar karawitan.

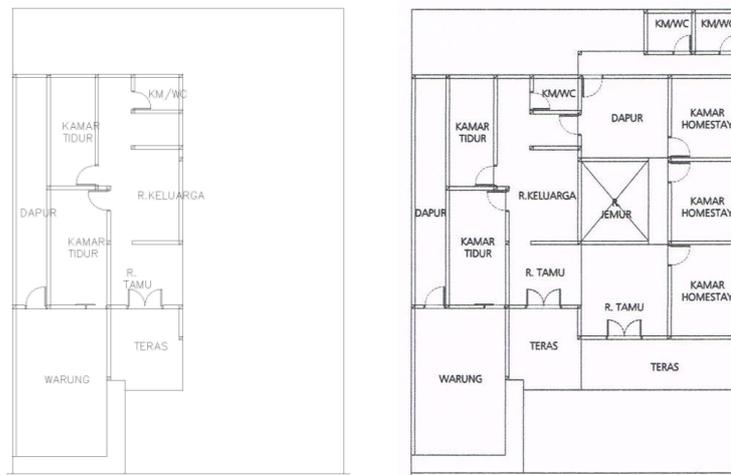
Gambar 4.40 Perubahan Tata Ruang pada Rumah Bu Jumiaty
Sumber : Analisa Pribadi, 2016

Bu Jumiati pada awalnya membuka warung kecil di bawah pohon di area yang saat ini menjadi *homestay*. Perlahan warung mengalami perkembangan dan dibangun permanen di depan rumah. Pada tahun 2013 dibangun *homestay* di sebelah rumah utama. Penambahan ini dilakukan karena banyak orang, khususnya mahasiswa yang melakukan kegiatan di RW III Desa Wisata Kandri dan membutuhkan penginapan. Kegiatan ini minimal 1 tahun 2 kali. Pada *homestay* ini terdapat tiga kamar tidur dan dua kamar mandi yang letaknya di luar rumah. Untuk rumah induk tidak mengalami perubahan.

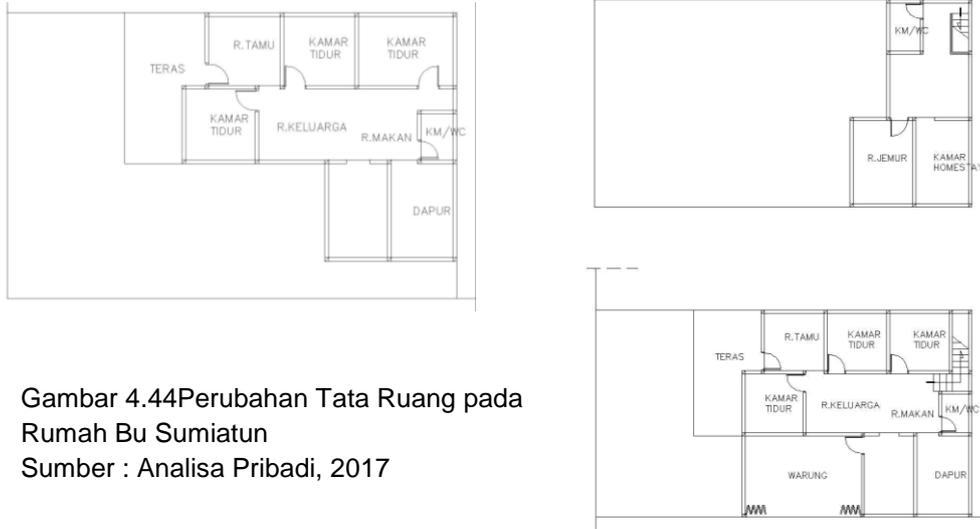
Gambar 4.44 Perubahan Tata Ruang pada Rumah Bu Sumiatun
 Sumber : Analisa Pribadi, 2017

Rumah Bu Sumiatun menjadi *homestay* sejak tahun 2010, kemudian pada tahun 2014, setelah tidak lagi bekerja di pabrik, penghuni rumah membuka warung kelontong di halaman samping rumahnya. Seiring berjalannya waktu, rumah ini mengalami perkembangan, yang semula pengunjung *homestay* menginap di kamar yang ada di lantai 1 bersama dengan penghuni, sekarang telah dibangun lantai 2 yang khusus digunakan untuk pengunjung *homestay*.

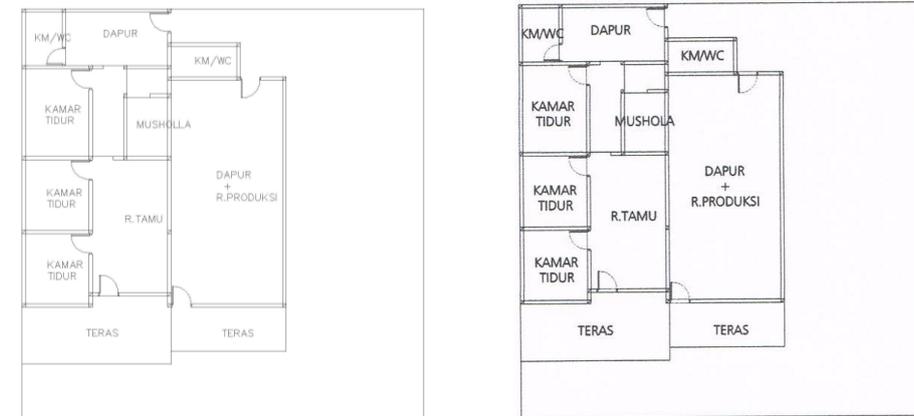
Gambar 4.47 Perubahan Tata Ruang pada Rumah Bu Sawiyah
Sumber : Dokumentasi Pribadi, 2017

Bu Sawiyah mulai memproduksi dodol tape pada 30 Juni 2007, sebelum memproduksi dodol tape, dapur hanya berfungsi sebagai dapur untuk keperluan rumah tangga seperti rumah pada umumnya. Dengan berkembangnya kawasan wisata turut berdampak pada produksi dodol tape. Saat ini dodol tape merupakan salah satu olahan makanan tradisional khas Desa Wisata Kandri. Saat ini dapur untuk keperluan rumah tangga terpisah dengan dapur untuk memproduksi dodol tape dan kamar mandi terletak di dalam rumah. Selain itu, ruang tamu tidak hanya digunakan untuk menerima tamu, tetapi di waktu lain juga digunakan untuk proses *packaging* dodol tape.
