## **BAB IV**

### **GAMBARAN UMUM OBJEK PENELITIAN**

#### **4.1. Kondisi Fisik Lokasi Penelitian**

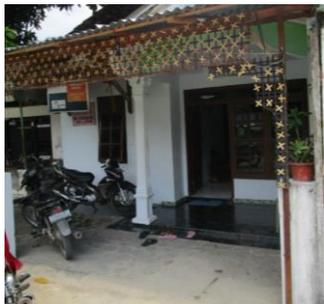
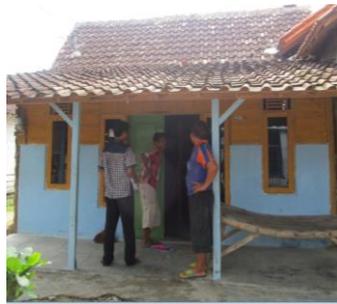
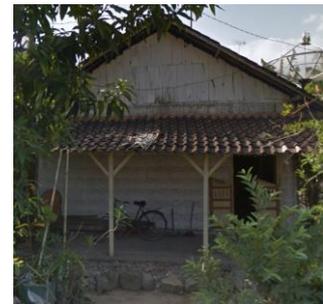
**Gambar 1.** Kondisi Rumah Desa Babagan  
Sumber : survei 2016

Kondisi bangunan yang ada di Desa Babagan terdiri dari bangunan permanen, semi permanen dan temporer. Kondisi ini dapat dilihat dari kondisi bangunan berupa dinding, lantai dan atap bangunan. Dilihat dari kondisi dinding bangunannya terdiri dari bata, kayu, gedek dan lainnya.

*dinding bata*

*dinding kayu/papan*

*dinding gedek*

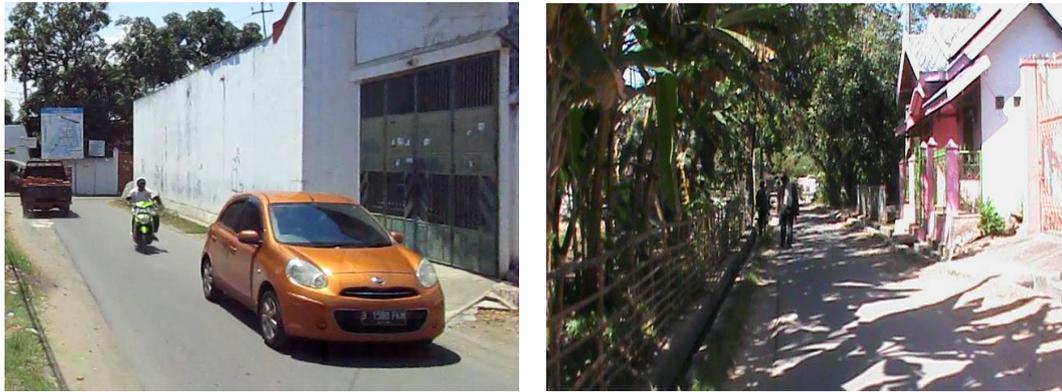
**Gambar 2.** Kondisi Jalan Desa Babagan  
Sumber : survei 2016

Desa Babagan dilalui jalan lokal dan jalan lingkungan. Kondisi jalan yang ada di Desa Babagan kondisinya cukup baik. Namun masih ada beberapa jalan yang masih berupa jalan tanah dan makadam. Kondisi jaringan drainase yang ada di Desa Babagan cukup baik. Ada beberapa hunian/rumah yang belum memiliki saluran drainase. Namun ada juga beberapa saluran terutama dilingkungan permukiman kondisinya belum diperkeras atau masih berupa tanah. Beberapa saluran drainase di Desa Babagan kondisinya lancar, namun ada beberapa yang kurang lancar baik karena rusak maupun mampet.

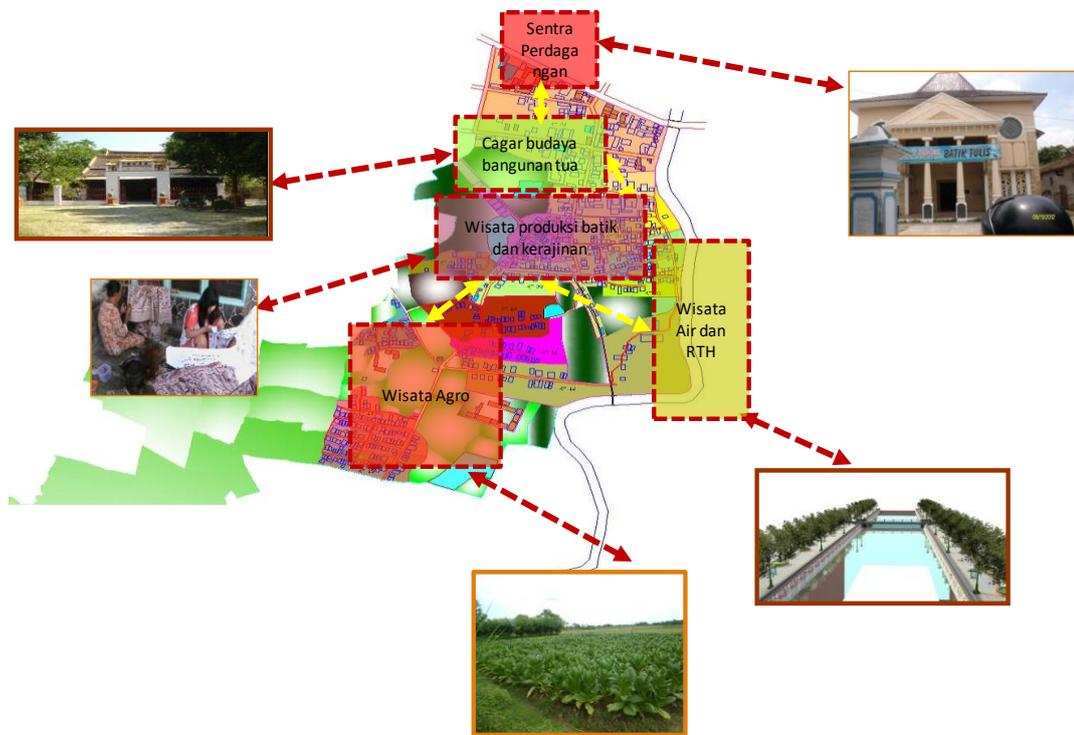
**Gambar 3.** Peta Wisata Desa Babagan  
 Sumber : RTPLP Desa Babagan

- Peta pariwisata : 3 buah
- Tempat ibadah Masjid : 1 Buah
- Home stay : 19 buah
- Tempat Kuliner : 2 buah
- Showroom Batik : 15 buah
- Lapangan sepak bola : 1 buah
- Lapangan Bola voli : 1 buah
- RTH : 1 buah

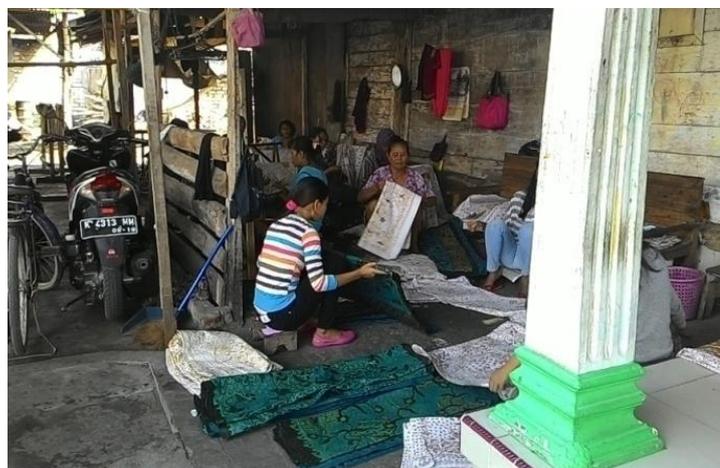
**Gambar 6.** Ruang membuat batik Rumah Usaha "Sumber Rejeki"  
Sumber : survei penelitian 2017

Buruh batik yang bekerja di Sumber Rejeki lokasinya tidak jauh dari tempat usaha. Mereka merupakan buruh batik yang dikader untuk menjadi pengusaha sendiri. Rumah pengusaha digunakan untuk semua proses membatik mulai dari penggambaran kain, nyanting, pewarnaan, ngelorot, sampai dengan jemur. Tersedianya ruang tersebut memudahkan pengusaha dalam proses produksi yang mana semua proses dapat ditampung dalam satu rumah. Proses *nyanting* dilakukan oleh para buruh di ruang khusus *nyanting* yang semuanya dilakukan oleh ibu-ibu. Ruang yang digunakan adalah ruang membatik yang mempunyai ukuran ruang 2m x 6m dan mampu menampung kurang lebih 10 orang buruh batik. Sedangkan proses mewarnai dan ngelorot dilakukan oleh bapak-bapak yang biasanya terdiri dari 2 orang. Berikut ini adalah denah rumah pengusaha batik “Sumber Rejeki”.

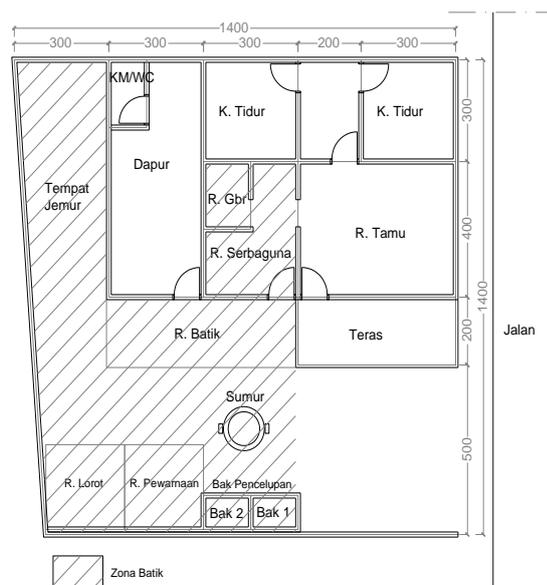
**Gambar 7.** Denah rumah pengusaha "Sumber Rejeki"  
**Sumber :** survei penelitian 2017

Ruang membatik yang ada di rumah pengusaha tidak memiliki fungsi lain selain untuk aktifitas usaha, sehingga ketika ruang tersebut tidak digunakan fungsinya tidak berubah untuk kegiatan rumah tangga. Sehingga proporsi penggunaan ruangnya seimbang antara untuk usaha dan aktifitas rumah tangga.

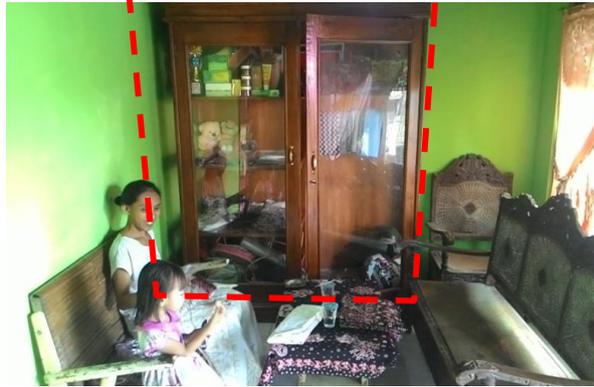
**Gambar 8.** Tempat menyimpan batik Ibu Risanti  
Sumber : survei penelitian 2017

Pekerjaan yang dilakukan Ibu Risanti sebagai buruh batik yaitu hanya proses *nyanting*, sehingga tidak membutuhkan space yang besar. Dengan kondisi rumah yang tidak begitu luas kegiatan tersebut dilakukan di dapur dan teras depan rumah. Ibu Risanti dalam melakukan pekerjaannya sebagai buruh batik hanya membutuhkan ruang untuk *nyanting* dan penyimpanan bahan seperti almari.

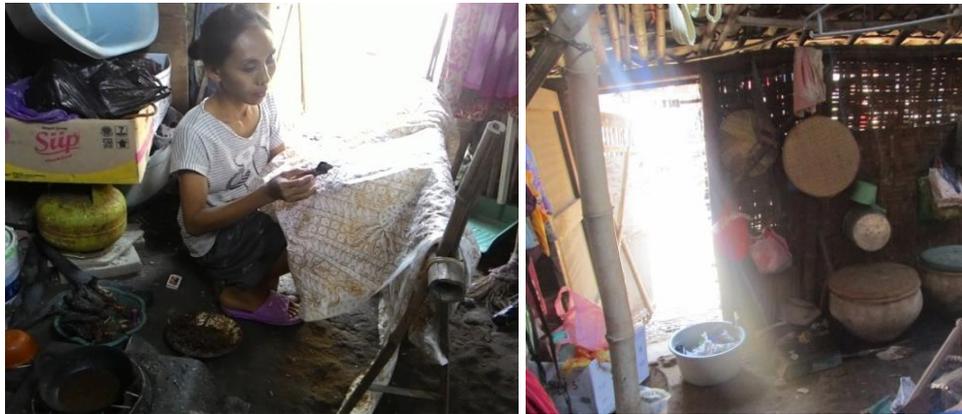
**Gambar 9.** Ruang untuk membatik Ibu Risanti  
Sumber : survei penelitian 2017

Ruang yang digunakan untuk membuat menjadi satu dengan dapur kotor. Ruang ini memiliki ukuran 2.5x6 meter dimana letak ruang dapur berada di bagian belakang rumah. Ruang dapur memiliki satu pintu keluar yang membuka ke arah samping rumah. Dinding dapur menggunakan partisi anyaman bambu / *gedhek* termasuk pada bagian pintu ketika membuat pintu tersebut selalu dibuka. Dinding *gedhek* tidak menutup keseluruhan ruangan, tetapi masih ada sisi terbuka di bagian atasnya. Lantai pada dapur masih

berupa tanah dan bagian atap menggunakan atap genteng, tanpa plafon. Tinggi ruang dapur dari lantai sampai atap yaitu 2,7 meter.

Ruang lain yang digunakan yaitu teras. Ruangan ini mempunyai luasan kurang lebih 13 m<sup>2</sup> dengan dimensi 6,4m x 2m. Tinggi bangunan pada teras yaitu 3m dari lantai sampai dinding paling atas. Keberadaan teras selain untuk membatik juga sebagai ruang bermain anak. Posisi teras lebih tinggi dari jalan dengan ketinggian 15cm. Lantai teras menggunakan keramik ukuran 30 x 30 cm. Dinding fasade pada bangunan menggunakan material batu bata yang terdapat 3 buah jendela dan 1 buah pintu sebagai akses masuk kedalam rumah. Sedangkan atap pada teras yaitu menggunakan atap genteng tanpa plafon.

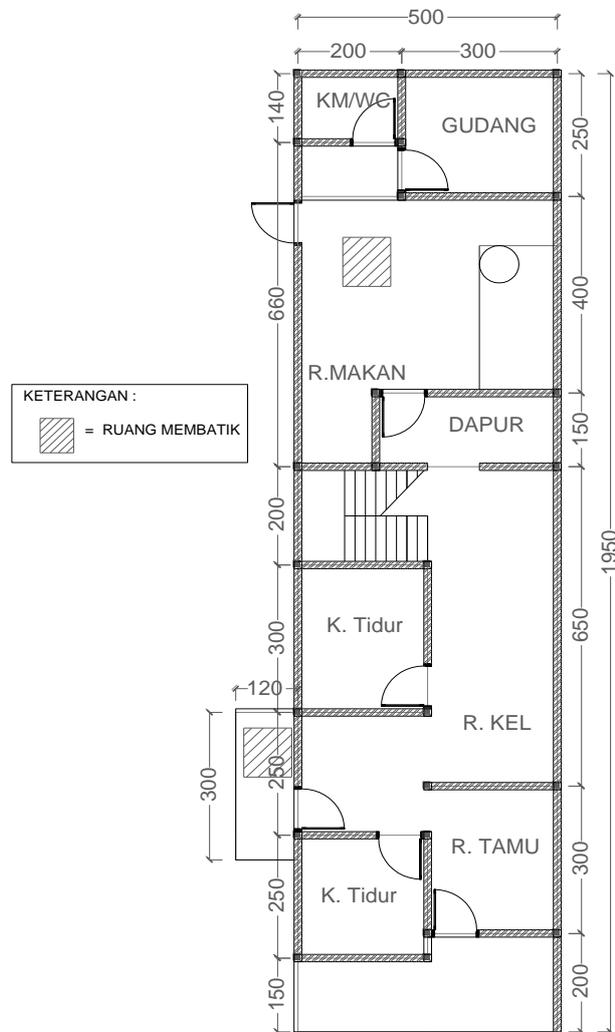
**Gambar 12.** Denah Rumah Bapak Sugiyarto  
Sumber : Survei penelitian 2017

Bapak Sugiyarto merupakan salah satu buruh batik laki-laki dari pengusaha batik Sumber Rejeki. Rumahnya juga tidak jauh dari tempat usaha. Istrinya, Ibu Jumiati bekerja sebagai buruh batik juga. Rumahnya cukup luas untuk aktifitas membatik. Ruang yang digunakan yaitu berada di ruang belakang. Sebelumnya kegiatan membatik dilakukan di teras samping rumah, namun sekarang berpindah ke belakang. Terdapat beberapa ruangan yang ada di rumah bapak Sugiyarto antara lain teras, ruang tamu, kamar tidur, ruang keluarga, ruang makan, dapur, toilet dan gudang. Rumah ini terdiri dari 2 lantai tetapi lantai kedua hanya sebagian tidak full

bangunan. Lantai 2 hanya digunakan untuk 2 kamar tidur saja.

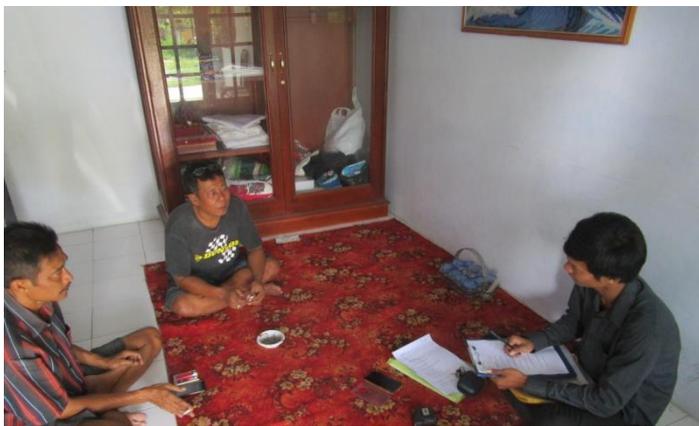
**Gambar 14.** Ruang tamu dan penyimpanan batik rumah Pak Sugiyarto  
Sumber : Survei penelitian 2017

Ruang tamu dibuat tanpa ada perabot meja kursi atau *lesehan*. Namun pada ruang tamu terdapat almari penyimpanan kain batik, baik yang belum di canting maupun yang sudah di canting.

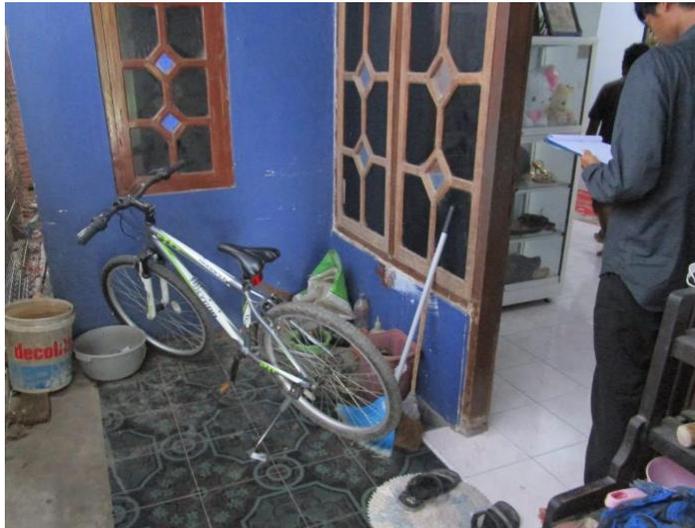
**Gambar 15.** Teras samping untuk membatik pada rumah Pak Sugiyarto  
Sumber : Survei penelitian 2017

Teras samping memiliki luas ruangan 3,6m<sup>2</sup> dengan ukuran 1,2 x 3 meter. Rumah ini berhimpitan dengan rumah tetangga sebelahnya sehingga posisi teras samping langsung berbatasan dengan dinding tetangga dan tidak memiliki *view* keluar tetapi masih ada sela sedikit untuk masuknya cahaya sinar matahari.

Bagian dasar lantai sudah menggunakan keramik bermotif dengan ukuran 30 x 30cm. Dinding menggunakan pasangan batu bata. Pada bagian dinding terdapat 1 buah pintu, 2 buah jendela yang menghubungkan ruang keluarga dan 1 buah jendela pada kamar tidur. Bagian atap dibatasi oleh plafon dengan ketinggian 3 meter dari lantai.

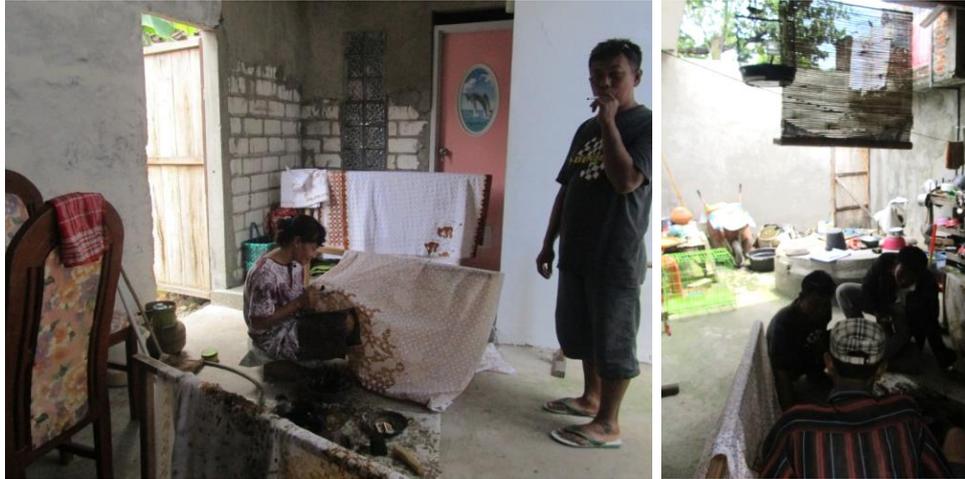
**Gambar 16.** Ruang untuk membatik rumah Pak Sugiyarto  
Sumber : Survei penelitian 2017

Ruang lain yang digunakan untuk membatik yaitu ruang belakang atau berada di ruang makan. Keseluruhan ruang ini cukup luas yaitu lebih dari 20m<sup>2</sup> dengan ukuran 4 x 5 meter. Posisi membatik bersebelahan dengan tempat makan. Bagian dasar pada ruang ini masih menggunakan lantai plesteran. Sedangkan dinding menggunakan pasangan bata putih dengan 1buah lubang pintu. Ruang ini dibatasi oleh atap dak beton pada lantai 2 dengan ketinggian 3,5 meter, akan tetapi dak lantai 2 masih memiliki void 2x3 meter yang terbuka langsung ke luar.

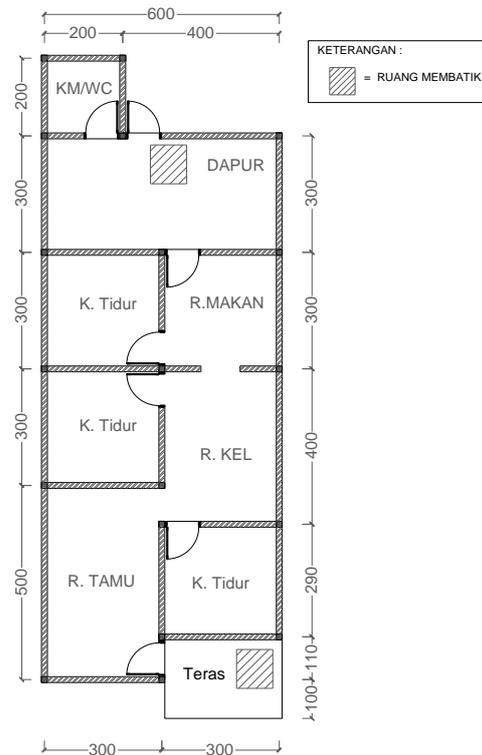
**Gambar 17.** Denah rumah Ibu Sulikah  
 Sumber : Survei penelitian 2017

Ruang yang digunakan untuk membatik yaitu dapur dan teras. Rumah ini terdiri dari beberapa ruang antara lain teras, ruang tamu, kamar tidur, ruang keluarga, ruang makan, dapur, toilet. Dapur terletak pada bagian belakang dekat dengan toilet. Selain untuk aktifitas memasak, dapur juga digunakan untuk membatik. Ruangan ini menggunakan alas lantai dari susunan batu bata yang di plester. Material dinding sudah menggunakan pasangan batu bata dengan *finishing* keramik dinding setinggi 120cm, untuk sisi yang lain masih ada yang belum di *finishing* atau masih acian, bahkan ada yang belum di plester. Pada dapur terdapat 2 pintu akses menuju keluar, 1 pintu menuju ruang dalam lainnya, dan 1 pintu menuju toilet dan bukaan-bukaan lain seperti rooster. Ketika membatik, kedua pintu

yang menghadap keluar dibuka semuanya. Tinggi dinding dari lantai sampai dinding paling atas yaitu 3 meter. Penutup atap menggunakan genteng dengan rangka kayu tanpa ada plafon atau langit-langit.

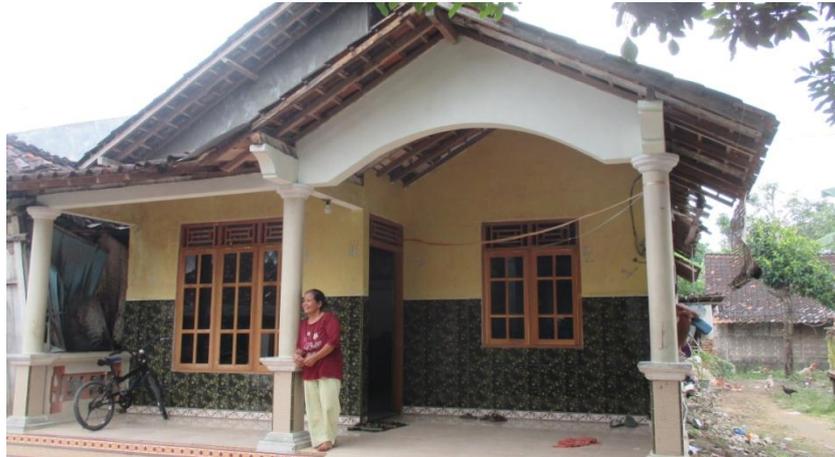
**Gambar 19.** Tampak depan rumah Ibu Sulikah  
Sumber : Survei penelitian 2017

Teras yang digunakan yaitu teras depan rumah. Teras mempunyai luasan  $\pm 6m^2$  dengan ukuran 2 x 3 meter. Teras ini merupakan ruang transisi sebelum masuk kedalam rumah. *Elevasi* teras lebih tinggi 25cm dari tinggi jalan dengan material lantai yang digunakan yaitu keramik, sedangkan pada lantai halaman ditutup dengan keramik motif bertekstur. Teras menjadi ruang yang terbuka dengan dinding pembatas hanya pada ruang-ruang yang ada didalamnya. Dinding yang digunakan menggunakan pasangan dinding batu bata finishing keramik dinding dan cat sedangkan ketinggian dinding pada teras yaitu 3,2 meter. Atap teras menggunakan atap genteng dengan rangka kayu.

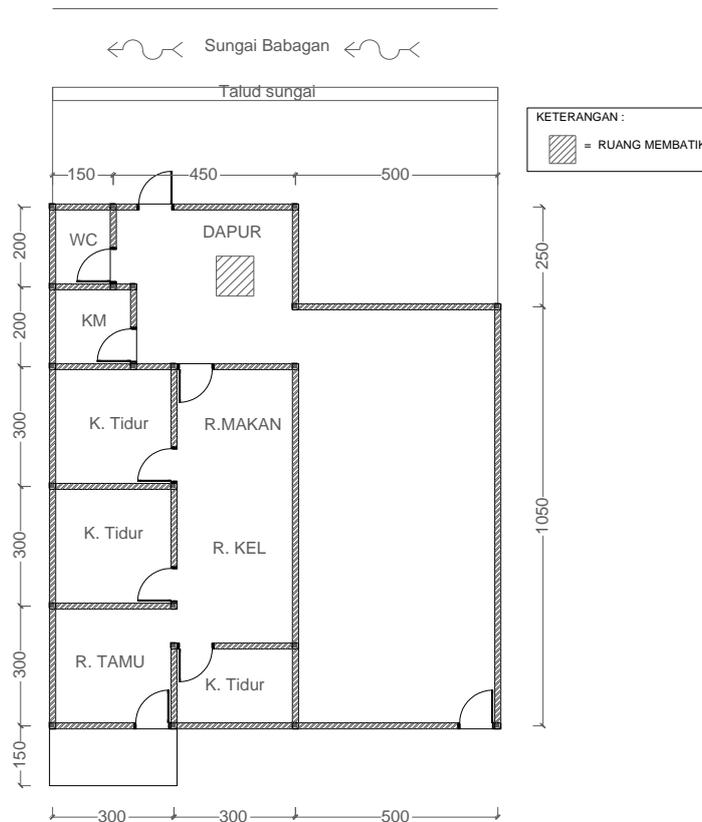
**Gambar 20.** Denah rumah Ibu Prihantini  
 Sumber : Survei penelitian 2017

Kegiatan membatik dilakukan di area belakang yaitu dapur dan teras belakang. Dapur pada rumah ini ±16 m<sup>2</sup> dengan ukuran 4x4 m. Kondisi dapur ini masih sederhana yang mana lantai pada dapur masih tanah sedangkan material dinding yang digunakan yaitu anyaman bambu / *gedhek* yang mempunyai tinggi 2,5 meter dari lantai sampai dengan atap. Atap dapur menggunakan material genteng dengan rangka bambu tanpa plafon. Terdapat 1 buah pintu keluar pada ruang dapur yang terbuat dari *gedhek* juga, dan ketika membatik pintu tersebut selalu dibuka.

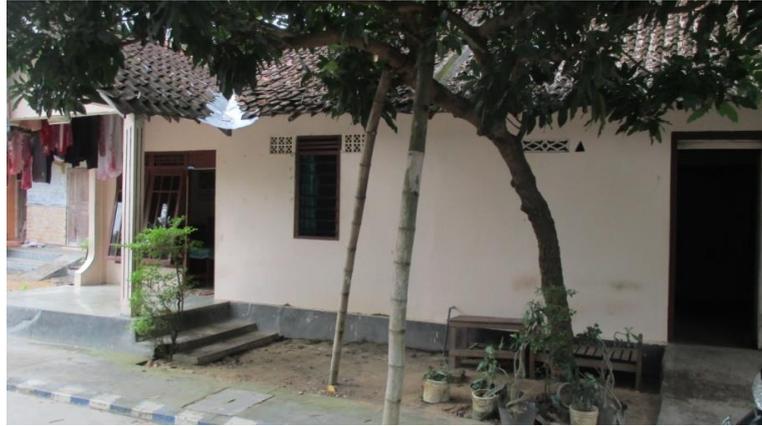
**Gambar 21.** Tampak depan rumah Ibu Prihantini  
Sumber : Survei penelitian 2017

Rumah Ibu Prihantini berada di tepi sungai babagan Lasem yang dulunya merupakan jalur transportasi tetapi sekarang sudah tidak digunakan lagi dan fungsinya hanya sebagai saluran drainase karena telah mengalami pendangkalan. Selain di dapur, beliau juga membatik di teras belakang yang jaraknya tidak jauh dari ruang membatik yang ada di dapur. Teras belakang posisinya sangat terbuka dan menghadap langsung ke sungai babagan.

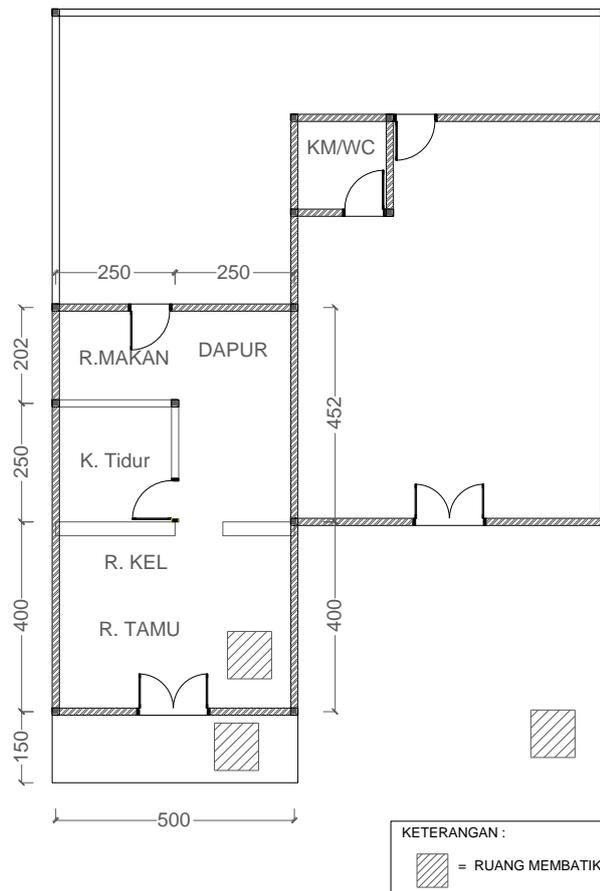
**Gambar 24.** Denah rumah Ibu Siti Qoiriyah  
Sumber : Survei penelitian 2017

Ruang tamu menjadi satu dengan ruang keluarga, dan tidak ada pembatas untuk menggunakan kedua ruangan ini. Ruang tersebut memiliki luasan  $\pm 20$  m<sup>2</sup> dengan ukuran 4 x 5 meter. Sedangkan antara ruang tersebut dengan ruang tidur hanya dibatasi dengan almari. Lantai pada ruangan ini menggunakan karpet plastik sedangkan dindingnya masih menggunakan kombinasi antara anyaman bambu / *gedhek* dan pasangan bata putih yang belum di

plester dengan ketinggian 2,8 meter. Atap rumah berbetuk joglo dengan penutup atap genteng dan rangka kayu tanpa langit-langit.

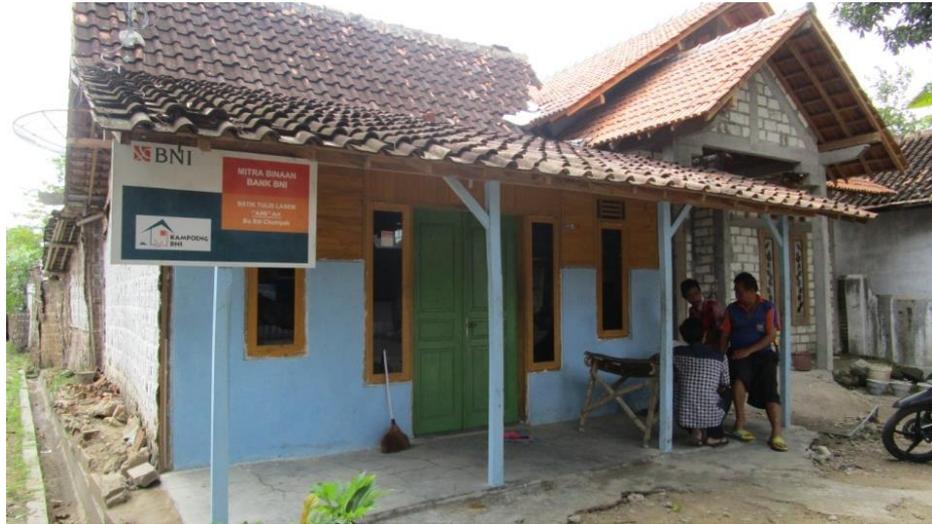
**Gambar 26.** Tampak depan rumah Ibu Siti Qoiriyah  
Sumber : Survei penelitian 2017

Selain ruang tamu, teras juga digunakan untuk membatik. Lantai dasar teras menggunakan lantai plester dengan luasan  $\pm 7,5$  m<sup>2</sup> dengan ukuran 1,5 x 5 meter. Dinding pada bagian *fasade* rumah menggunakan papan atau *gebyok* dengan ketinggian 2,5m. Penutup atap pada teras menggunakan genteng dengan struktur kuda-kuda kayu tanpa langit-langit, tiang atap menggunakan kayu. Posisi teras terbuka menghadap arah jalan utama Desa Babagan.

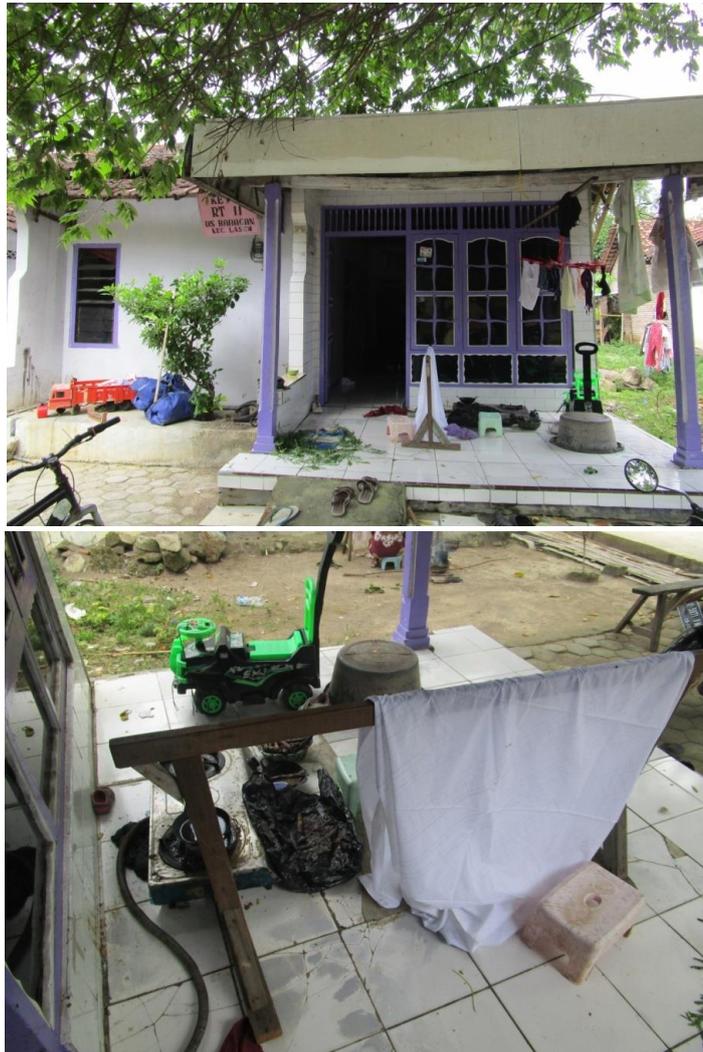
**Gambar 28.** Teras rumah Ibu Feri  
Sumber : Survei penelitian 2017

Teras menjadi ruang utama yang digunakan untuk membatik karena beberapa alasan. Elevasi pada teras lebih tinggi 30cm dari permukaan jalan. Adanya *vegetasi* di depan rumah menjadikan teras lebih teduh dan teras memiliki posisi yang terbuka menghadap ke jalan. Membatik di teras biasanya dilakukan sambil mengasuh anak

karena halaman yang dimiliki Ibu Feri masih cukup luas untuk ruang bermain anak dan untuk membatik. Atara ruang dalam dan teras dibatasi oleh dinding pasangan batu bata dengan beberapa bukaan yaitu 1 pintu dan 3 jendela. Lantai yang digunakan pada teras yaitu keramik dengan ukuran 30x30 cm sama dengan ruang dalam lainnya. Atap yang digunakan adalah material asbes gelombang dengan penyangga tiang dari kolom beton yang memiliki ketinggian 2,5 meter dari lantai.

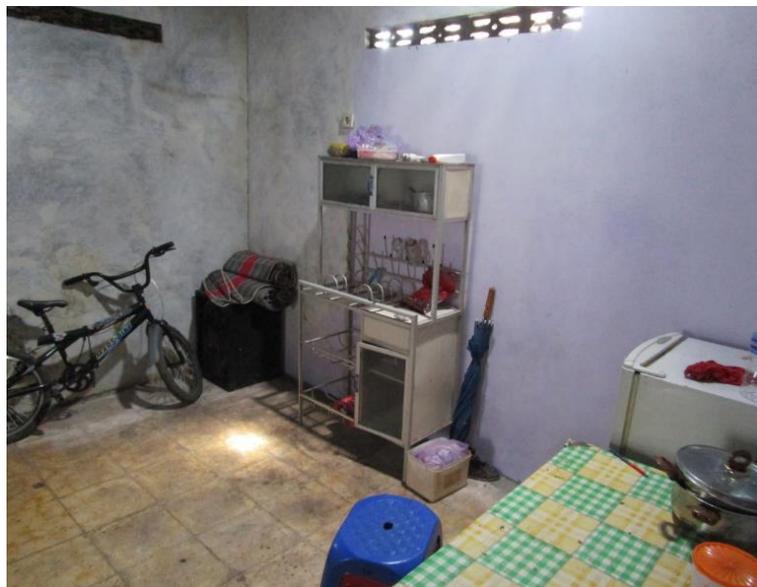
**Gambar 29.** Ruang makan untuk membuat Ibu Feri  
Sumber : Survei penelitian 2017

Ruang makan menjadi ruang alternatif ketika tidak menggunakan teras untuk membuat. Ruang makan memiliki luasan  $\pm 9$  m<sup>2</sup> dengan ukuran 3x3 m yang menggunakan material tegel 30x30 cm untuk lantainya. Ruangan ini memiliki sedikit bukaan untuk pencahayaan dan penghawaan yang berasal dari lubang rooster dengan panjang 120 cm dan tinggi 15cm. Didalam ruangan ini terdapat beberapa perabot yaitu almari makanan, kulkas dan meja makan. Ruangan ini menggunakan dinding pasangan batu bata finishing cat yang memiliki ketinggian 3 m dari lantai. Penutup atap pada ruangan ini menggunakan genteng dengan rangka kayu dan tanpa langit-langit / plafon.

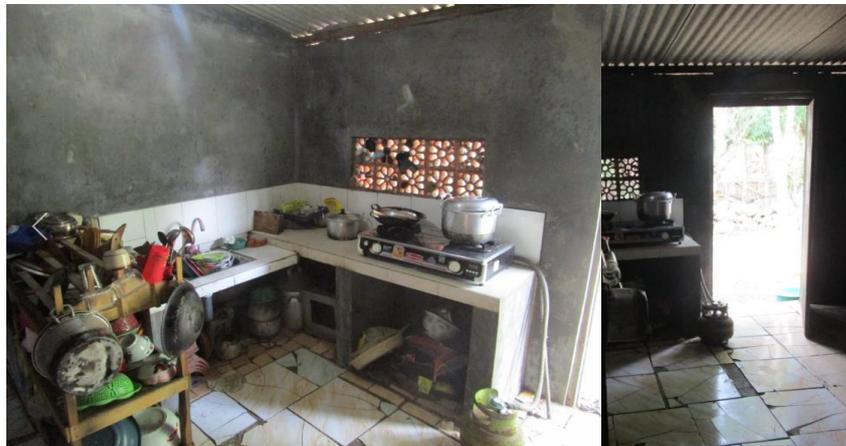
**Gambar 30.** Ruang dapur untuk membatik Ibu Feri  
Sumber : Survei penelitian 2017

Dapur terletak pada bagian belakang rumah Ibu Feri. Lantai pada dapur berupa keramik yang kondisinya sudah tidak bagus lagi atau pecah-pecah. Perabot yang ada di dapur terdiri dari meja beton

untuk perletakan kompor gas dan *washtafle*. Selain itu juga terdapat 1 buah rak kayu untuk meletakkan peralatan dapur. Tabung gas yang biasanya digunakan untuk memasak biasanya digunakan untuk membatik juga, hanya menggunakan kompor dan regulator yang berbeda. Saat ini proses membatik jarang atau bahkan tidak pernah lagi menggunakan ruangan ini karena bau kotoran sapi milik tetangga belakang rumahnya. Dinding dapur menggunakan pasangan batu bata dengan finishing acian tanpa di cat, dan terdapat beberapa lubang *rooster* sebagai sirkulasi udara atau penghawaan alami. Tinggi dinding pada dapur yaitu 2,5 meter sampai dengan atap. Atap dapur menggunakan material asbes gelombang.

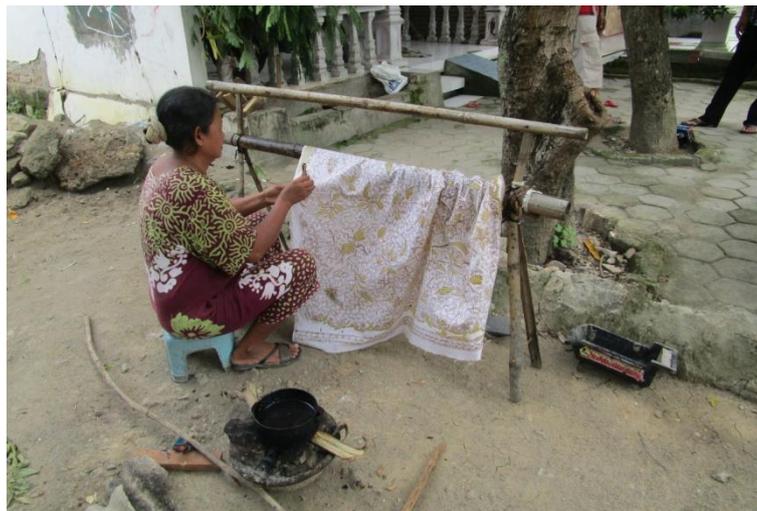
**Gambar 32.** Halaman untuk membatik pada rumah Ibu Sunarni  
Sumber : Survei penelitian 2017

Hamalan rumah yang cukup luas sering digunakan untuk membatik sendiri maupun bersama-sama. Membatik di halaman sering dilakukan oleh Ibu Sunarni karena bisa sekalian untuk mengasuh cucunya. Halaman rumah Ibu Sunarni terdapat pohon karsen yang tajuk daunnya sudah cukup lebar sehingga menghasilkan naungan atau bayangan pohon yang luas. Lebar tajuk daun mencapai diameter  $\pm 10$  meter. Suasana teduh dapat dirasakan di halaman dengan pandangan yang luas tanpa sekat, sehingga pencahayaan alami cukup dan udara juga bergerak bebas.

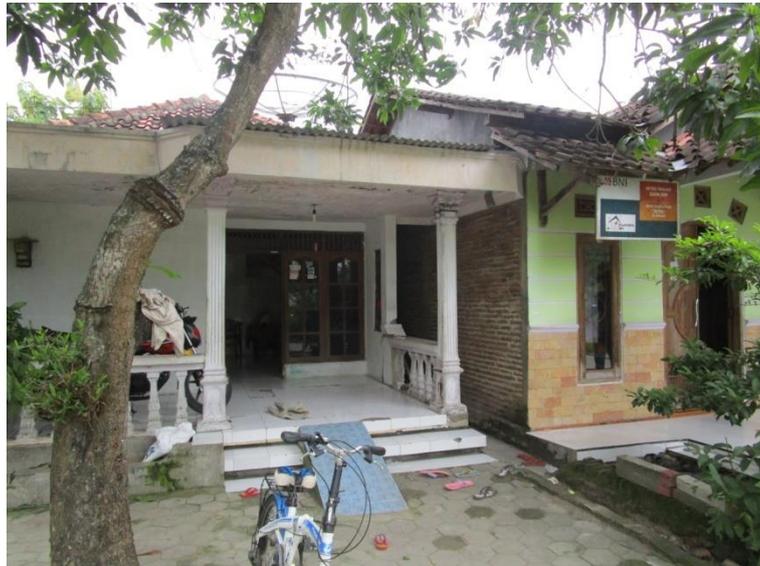
**Gambar 33.** Teras rumah Ibu Sunarni  
Sumber : Survei penelitian 2017

Teras depan memiliki luas  $\pm 11$  m<sup>2</sup> yang biasanya digunakan untuk membatik ketika di halaman cuacanya kurang bagus. Membatik di teras depan juga biasa dilakukan sambil mengasuh cucunya karena pandangan di teras juga cukup luas karena tidak terhalang oleh dinding penyekat. Dinding hanya ada pada sisi dalam rumah yang membatasi ruang dalam dan ruang luar. Dinding

menggunakan pasangan batu bata dengan finishing cat yang memiliki tinggi 2,6 meter dari lantai sampai dengan atap. Atap pada teras menggunakan penutup atap asbes gelombang dengan langit-langit dibawahnya yang disangga oleh tiang beton. Material lantai yang digunakan pada teras menggunakan keramik ukuran 30x30 cm. Rumah Ibu Sunarni bersebelahan dengan rumah Ibu Feri dan Ibu Supiyani, sehingga terkadang membuat dilakukan bersama-sama dalam satu tempat.

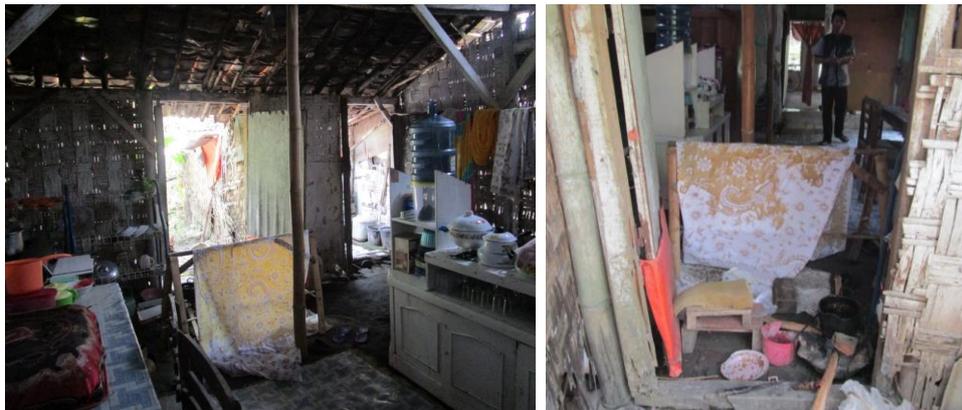
**Gambar 35.** Ruang untuk membatik pada rumah Ibu Supiyani  
Sumber : Survei penelitian 2017

Ruang makan menjadi ruang yang sering digunakan untuk membatik. Ruang ini dekat dengan ruang makan, dapur, dan toilet. Antara dapur dan ruang makan hanya dipisahkan dengan almari penyimpanan alat dapur. Lantai ruang membatik pada ruang makan masih berupa tanah belum ada material penutup lantai. Kegiatan membatik dilakukan di dekat pintu dengan kondisi pintu terbuka kedalam. Dinding pada ruang tersebut masih menggunakan material anyaman bambu / *gedhek* dengan ketinggian 2,2m dari lantai sampai atap belakang. Konstruksi atap menggunakan rangka bambu dengan penutup atap genteng.

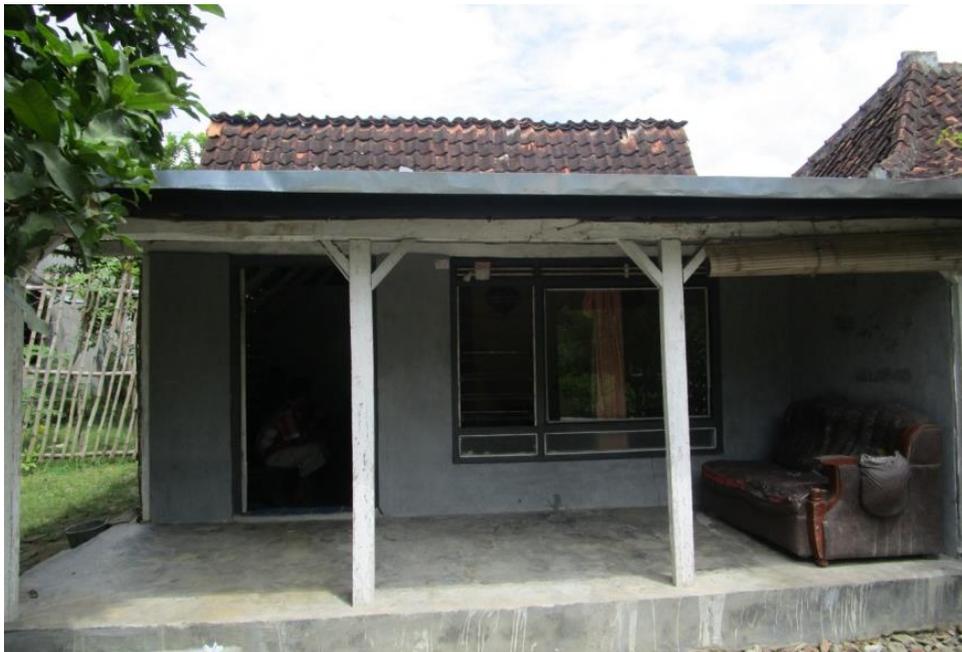
**Gambar 36.** Tampak depan rumah Ibu Supiyani  
Sumber : Survei penelitian 2017

Ruangan lain yang digunakan untuk membatik yaitu halaman dan teras. Membatik di halaman biasanya dilakukan bersama dengan ibu Sunarni dan Ibu Feri. Sedangkan jika membatik sendiri menggunakan teras depan yang mana elevasi lantai pada teras lebih tinggi 40 cm dari permukaan jalan. Material penutup pada lantai menggunakan plesteran. Rumah ibu Supiyani tidak terlalu besar dan

tidak tinggi. Ketinggian dinding sampai atap yaitu 2,2 meter yang menggunakan material pasangan batu bata pada bagian *fasade* bangunan. Konstruksi atap pada teras menggunakan rangka bambu dengan finishing asbes gelombang sebagai penutup atap yang disangga dengan 4 buah tiang kayu ukuran balok 6/10 cm.

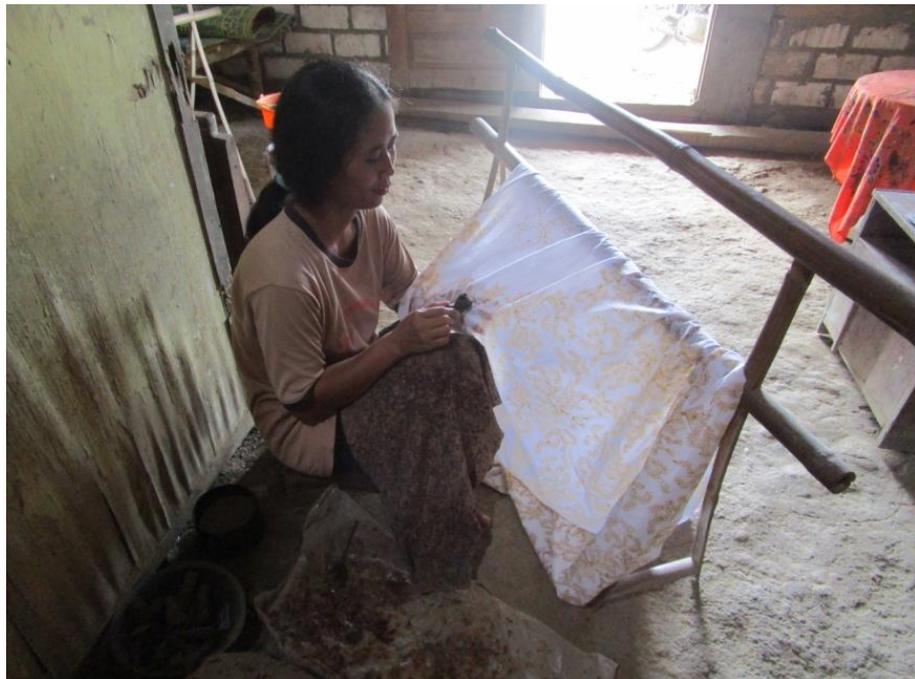
**Gambar 38.** Ruang batik Ibu Masrofik  
Sumber : Survei penelitian 2017

Ruang tamu menjadi satu dengan ruang keluarga, dan tidak ada pembatas untuk menggunakan kedua ruangan ini. Ruang tersebut memiliki luasan  $\pm 18$  m<sup>2</sup> dengan ukuran 3 x 6 meter. Sedangkan antara ruang tersebut dengan ruang tidur dibatasi dengan dinding partisi triplek. Lantai pada ruangan ini masih berupa

tanah, sedangkan dindingnya menggunakan pasangan bata putih yang belum di plester dengan ketinggian 3 meter. Atap rumah berbentuk pelana dengan penutup atap genteng dan rangka kayu tanpa langit-langit. Ketika membuat posisi pintu depan selalu terbuka.

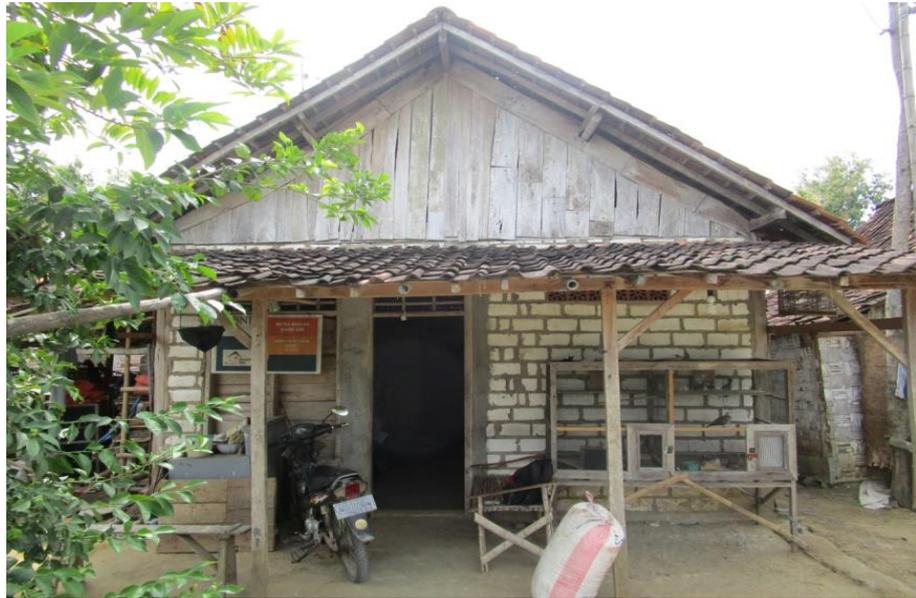
**Gambar 39.** Tampak depan rumah Ibu Masrofik  
Sumber : Survei penelitian 2017

Selain di ruang tamu kegiatan membuat batik juga dilakukan di teras depan. Elevasi teras dengan jalan hampir sejajar tidak ada beda tinggi. Lantai teras masih berupa tanah dengan ukuran teras 6x1,5 meter dengan ketinggian atap 2,5 meter. Penutup atap menggunakan material genteng dengan struktur kombinasi rangka kayu dan bambu tanpa langit-langit.
