BAB V

KESIMPULAN DAN SARAN

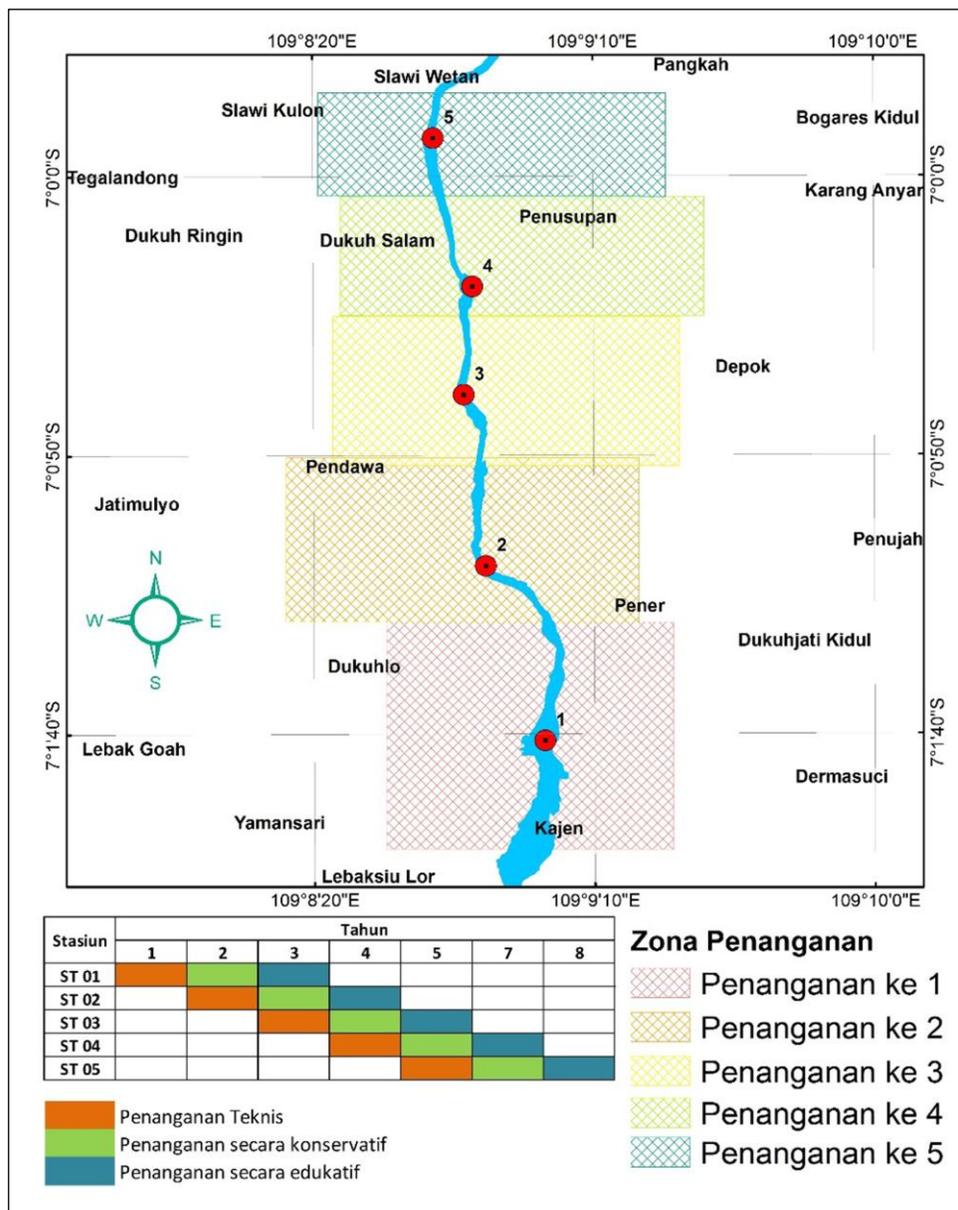
Adapun prioritas penanganan erosi di Desa Pener, Kecamatan Pangkah, Kabupaten Tegal dapat dilihat pada Gambar 5.1.

Gambar 5.1. Peta prioritas penanganan erosi

4. Dampak lingkungan fisik dari kegiatan penambangan yaitu : a. berkurangnya air sumur masyarakat yang diyakini oleh masyarakat sebagai dampak kegiatan penambangan, b. Perhitungan erosi akibat kegiatan penambangan menunjukkan adanya kondisi Tingkat Bahaya Erosi pada tebing bekas ditambang dalam kategori sangat berat. c. Kegiatan penambangan meninggalkan tebing-tebing rawan longsor dan lahan-lahan yang kurang belum dimanfaatkan kembali secara optimal.
